석 면 조 사 결 과 서

한빛공원 공영주차장

석면사용실태 및 석면지도 작성

2014. 05. 13

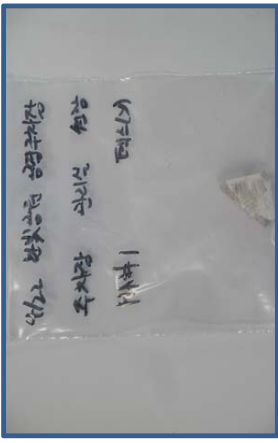
시료 번호 (HA#)	시료종류	산출근거(m ²) -CAD활용-	균질범위	시료 수	자재 형태	비산 성	현재 상태	정리 성	진동	무기	중합	분석결과	사진
01	텍스 (V)	-	■ 지하1층 주차장 관리실 편장	1	M	N	G	L	L	L	L	석면 불검출

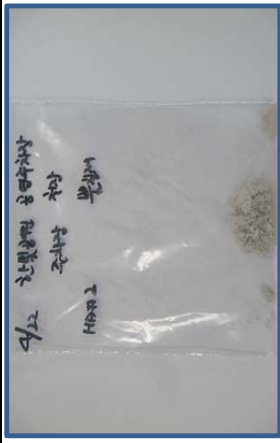
02	뱀칠재	-	■ 지하1층 주차장 편장	1	S	F	G	L	L	L	L	석면 불검출

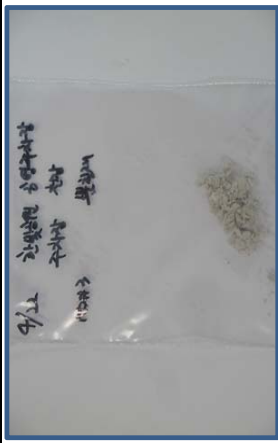
03	뱀칠재	-	■ 지하1층 주차장 편장	1	S	F	G	L	L	L	L	석면 불검출

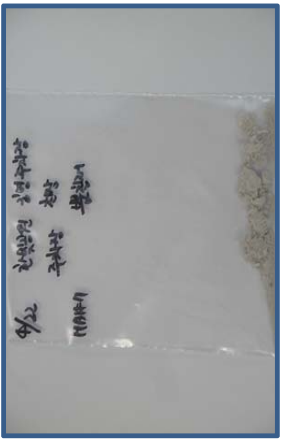
시료 번호 (HA#)	시료종류	산출근거(m ²) -CAD활용-	균질범위	시료 수	자재 형태	비산 성	현재 상태	정기 성	진동	단 기	중 합	분석결과	사진
07	땀칠재	-	■ 지하1층 주차장 편장	1	S	F	G	L	L	L	L	석면 불검출

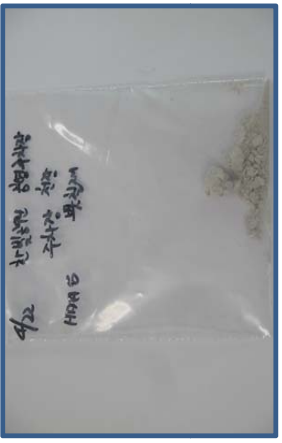
08	땀칠재	-	■ 지하1층 주차장 편장	1	S	F	G	L	L	L	L	석면 불검출

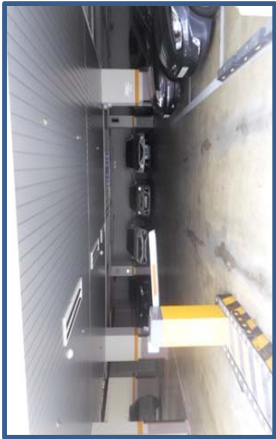
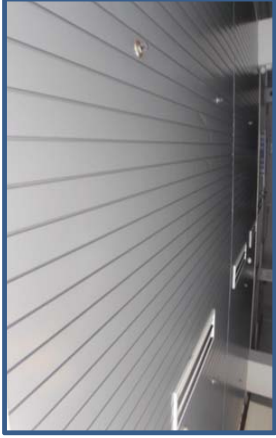
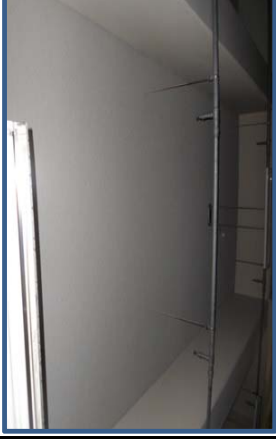
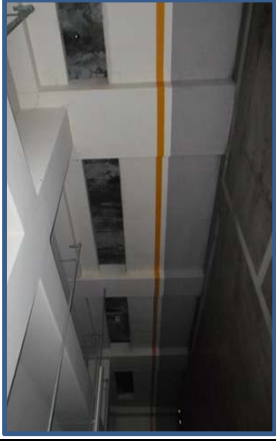
번호	1	2	3	4
사진

위치	지하1층 주차장	지하1층 주차장	지하1층 주차장	지하1층 주차장
자재구분	스팬드럴+뿔철재/콘크리트/콘크리트	스팬드럴+뿔철재/콘크리트/콘크리트	스팬드럴+뿔철재/콘크리트/콘크리트	스팬드럴+뿔철재/콘크리트/콘크리트
ACM	해당사항없음	해당사항없음	해당사항없음	해당사항없음
분석결과	-	-	-	-

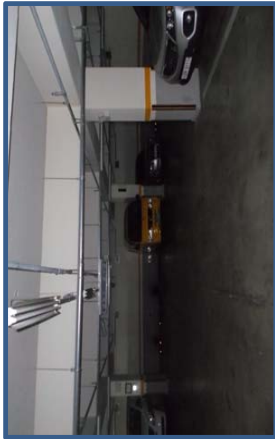
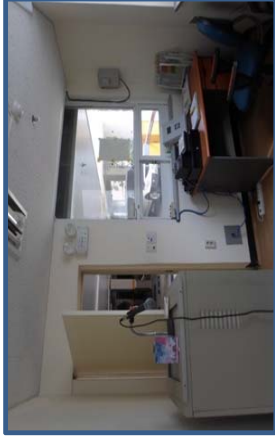
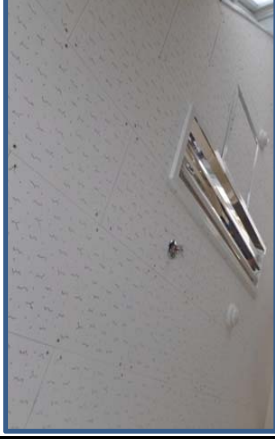
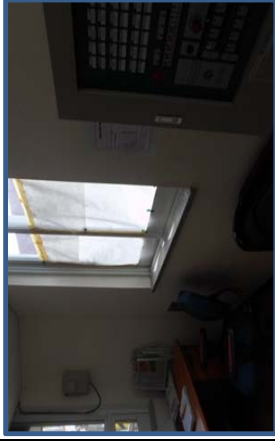
번호	5	6	7	8
사진

위치	지하1층 주차장	지하1층 관리실	지하1층 관리실	지하1층 관리실
자재구분	스팬드럴+뿔철재/콘크리트/콘크리트	텍스(Y)/콘크리트/장판	텍스(Y)/콘크리트/장판	텍스(Y)/콘크리트/장판
ACM	해당사항없음	해당사항없음	해당사항없음	해당사항없음
분석결과	-	-	-	-

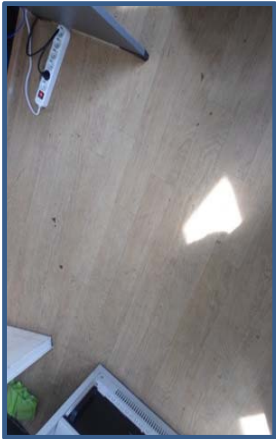
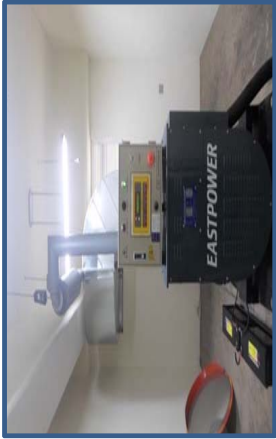
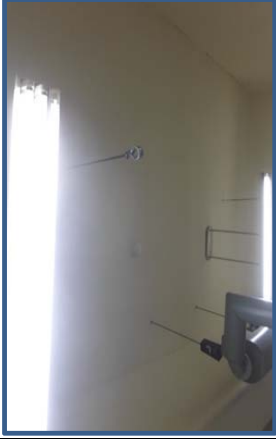
번호	9	10	11	12
사진

위치	지하1층 관리실	지하1층 발전기실	지하1층 발전기실	지하1층 발전기실
자재구분	텍스(Y)/콘크리트/장판	콘크리트/콘크리트/콘크리트	콘크리트/콘크리트/콘크리트	콘크리트/콘크리트/콘크리트
ACM	해당사항없음	해당사항없음	해당사항없음	해당사항없음
분석결과	-	-	-	-

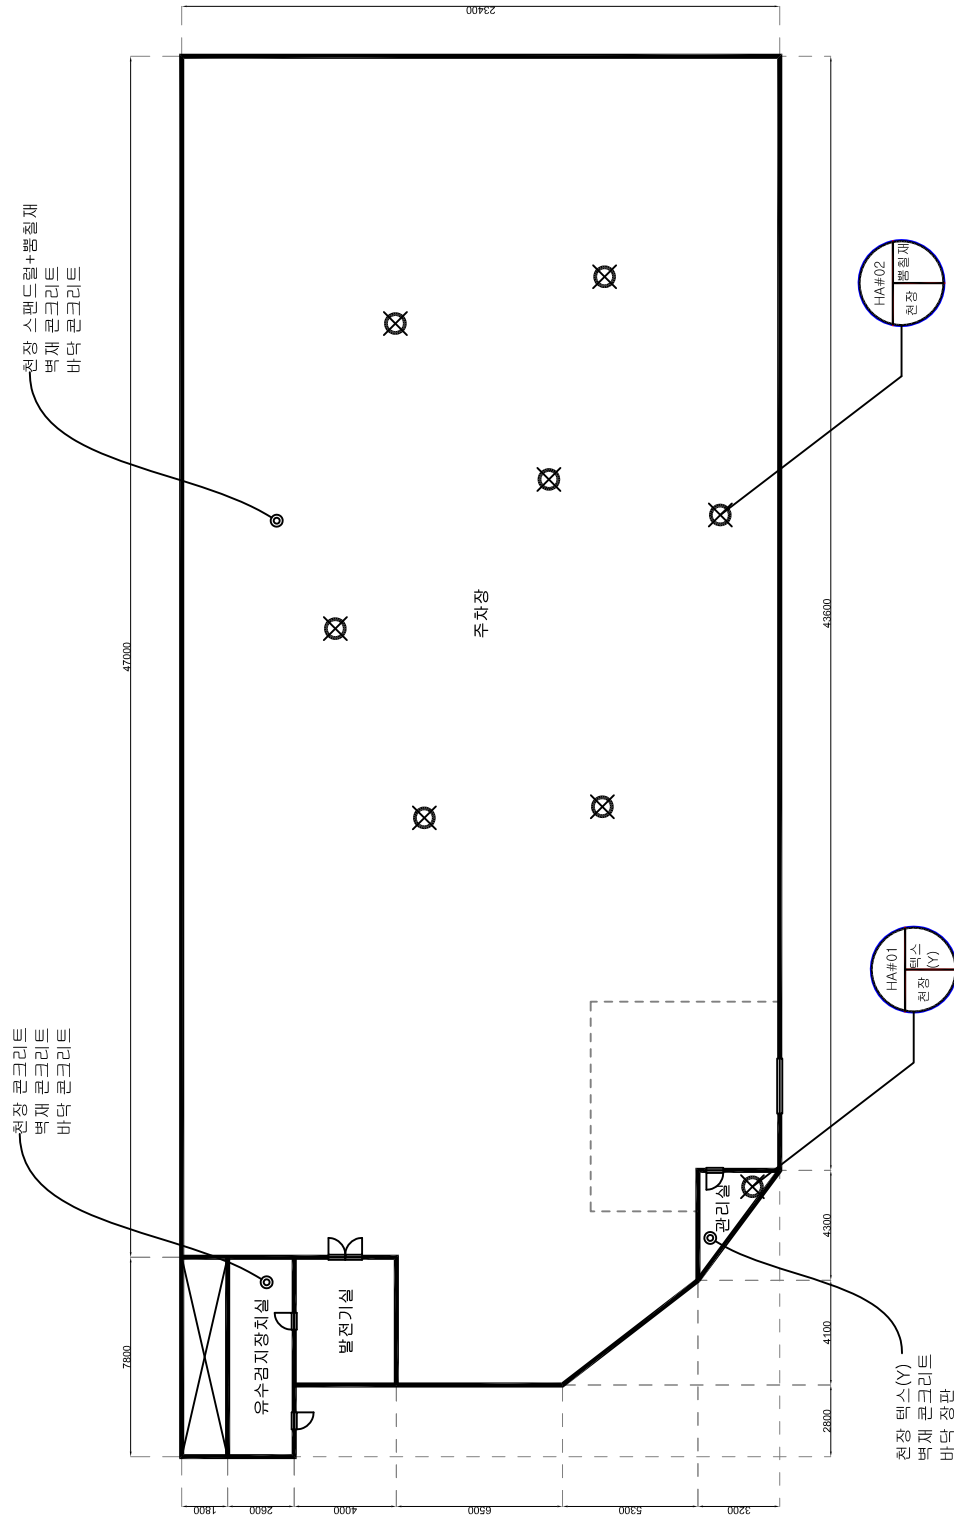
시료번호	시료채취 위치	건축자재	동일물질 구역 위치	면적(㎡)	석면종류	석면 함유량(%)	위해성 평가점수	위해성 등급	관리방안
									* 해당사항 없음 * (석면자재없음)
