# 석 면 조 사 결 과 서

반송1동 주민센터

석면사용실태 및 석면지도 작성

2013. 03. 29

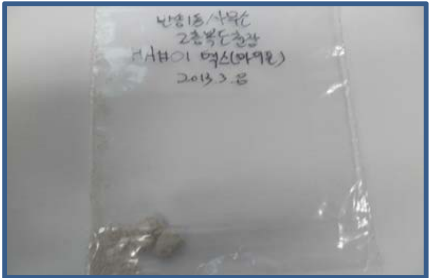
시료 번호	시료종류	산출근거 (m <sup>2</sup> ) -CAD활용-	균질범위	시료 수	자재 형태	비산 성	현재 상태	접 근 성	진 동	공 기	종 합	분석결과	사진
HA# 01	천장텍스 (마이톤)	-	■ 2층 복도 천장	1	M	N	G	M	M	M	M	석면 불검출

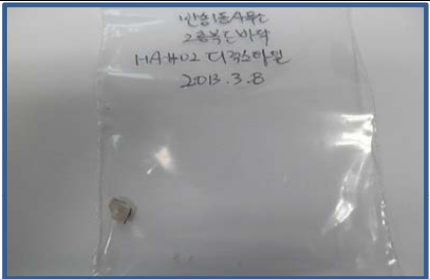
HA# 02	디럭스 타일	-	■ 2층 복도 바닥	1	M	N	G	M	M	M	M	석면 불검출

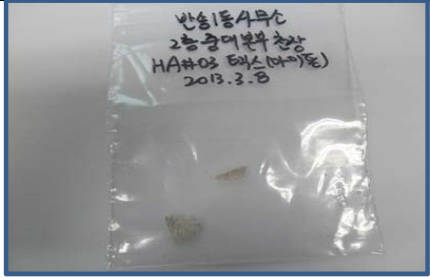
HA# 03	천장텍스 (마이톤)	-	■ 2층 중대본부 천장	1	M	N	G	M	M	M	M	석면 불검출

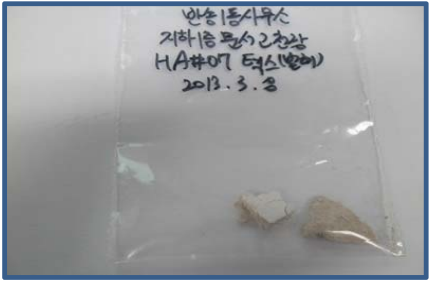
시료 번호	시료종류	산출근거 (m <sup>2</sup> ) -CAD활용-	균질범위	시료 수	자재 형태	비산 성	현재 상태	접근 성	진동	공기	종합	분석결과	사진
HA# 07	천장텍스 (벌레)	37.50	■ 지하1층 문서고 천장	1	M	N	G	M	M	M	M	백석면 3% 검출

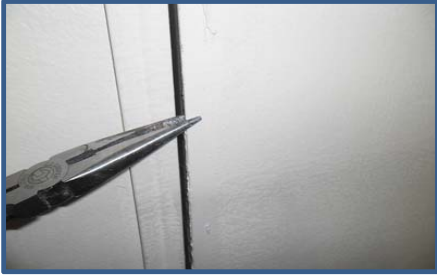
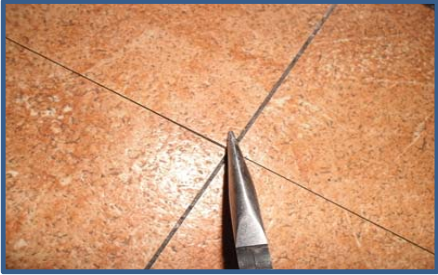
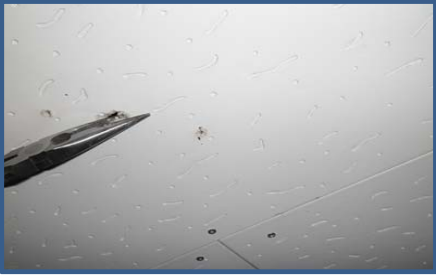
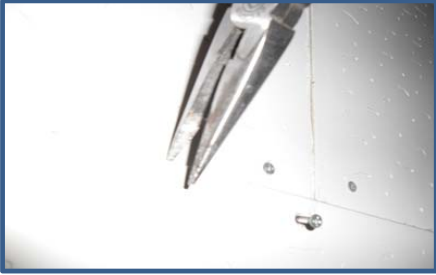
위치	2층 중대본부 사무실벽면 시료채취	1층 주민복지상담실 바닥 시료채취	1층 화재수신반 천장 시료채취	지하1층 문서고 천장 시료채취
자재구분	방라이트	데코타일	텍스(벌레)	텍스(벌레)
ACM	방라이트	해당사항 없음	텍스(벌레)	텍스(벌레)
분석결과	HA#04 백석면 12%	-	HA#06 백석면 3%	HA#06 백석면 3%

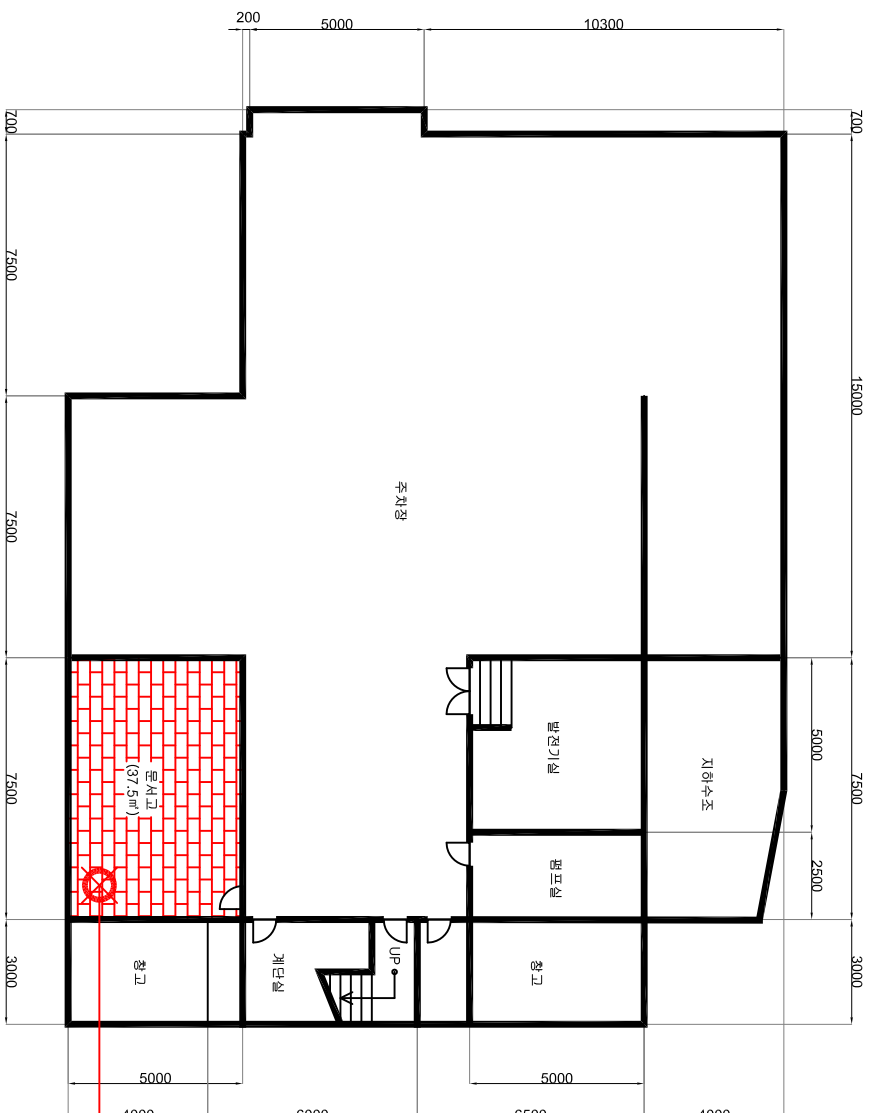
(지하1층)

HA-07  
텍스  
백석면(3%)

시료번호	시료채취 위치	건축자재	동일물질 구역 위치	면적(㎡)	석면종류	석면 함유량(%)	위해성 평가점수	위해성 등급	관 리 방 안
HA07	천장	텍스 (별대)	문서고 천장	37.5㎡	백석면	3%	5	낮음	*정기공사: 배선공사등 건축물 유지보수 공사시 석면함유설비 또는 자재가 훼손되어 석면이 비산되지 않도록 작업수행 *석면함유 건축자재 또는 설비에 대한 지속적인 유지관리 *석면함유 건축자재 또는 설비가 손상되었을 경우 즉시보수 *석면함유 건축자재를 인위적으로 손상시키지 않도록 함 *석면함유 건축자재 또는 설비의 취급 및 사용으로 인해 분진이 발생될 경우 흡입보호구 착용

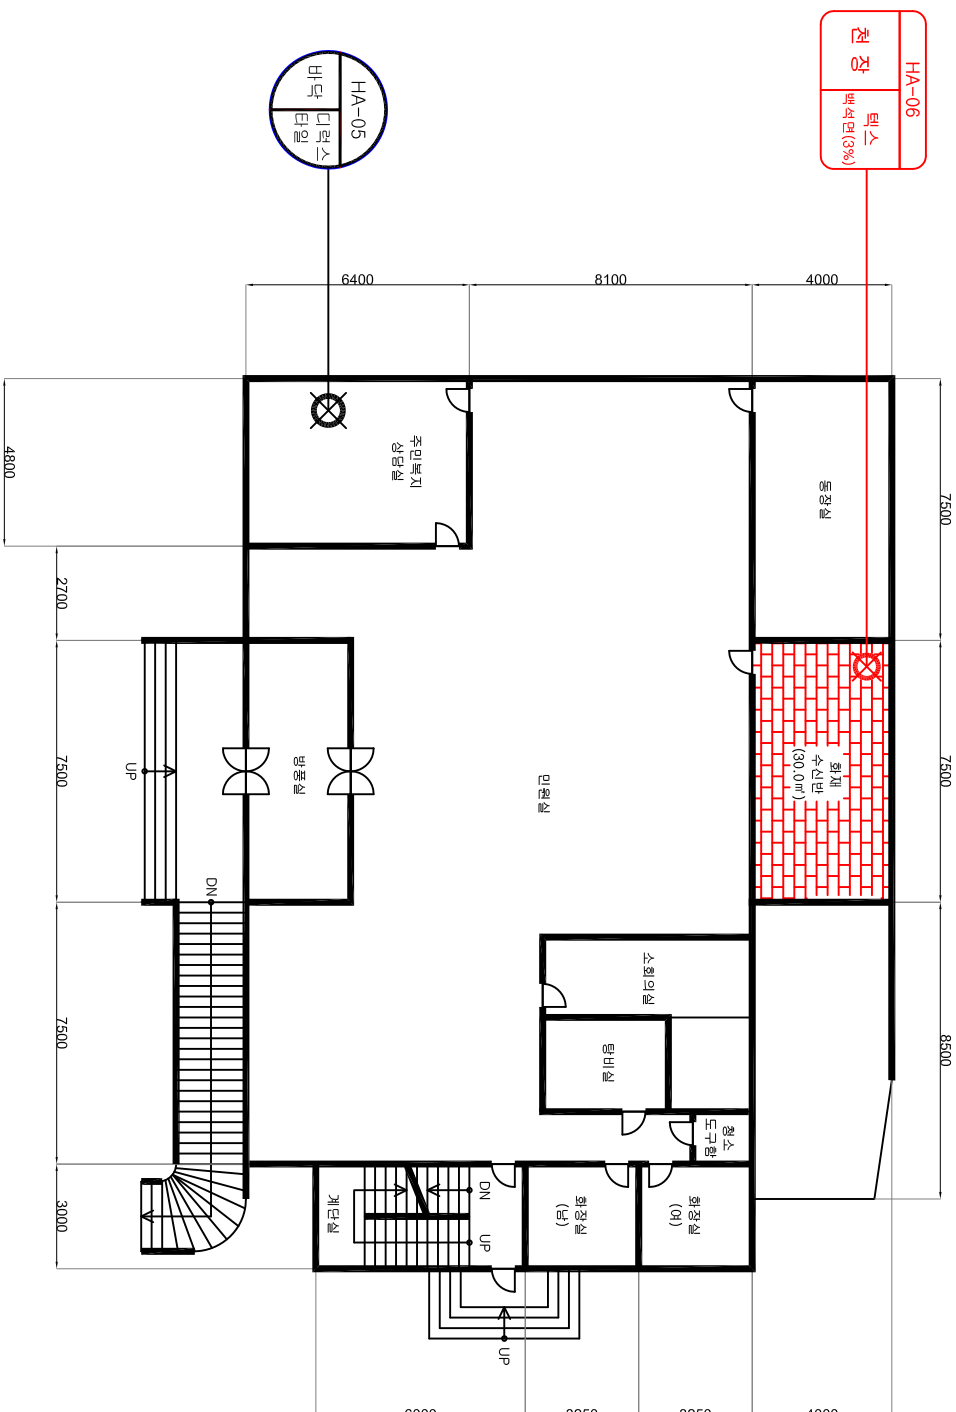
(1층)

시료번호	시료채취 위치	건축자재	동일물질 구역 위치	면적(㎡)	석면종류	석면 함유량(%)	위해성 평가점수	위해성 등급	관 리 방 안
HA06	천장	텍스 (별대)	화재수신반	30.0㎡	백석면	3%	5	낮음	*정기관리·배선공사등 건축물 유지보수 공사의 석면함유설비 또는 자재가 훼손되어 석면이 노출되지 않도록 작업수행 *석면함유 건축자재 또는 설비에 대한 지속적인 유지관리 *석면함유 건축자재 또는 설비가 손상되었을 경우 즉시보수 *석면함유 건축자재를 인위적으로 손상시키지 않도록 함 *석면함유 건축자재 또는 설비의 취급 및 사용으로 인해 분진이 발생될 경우 흡입보호구 착용

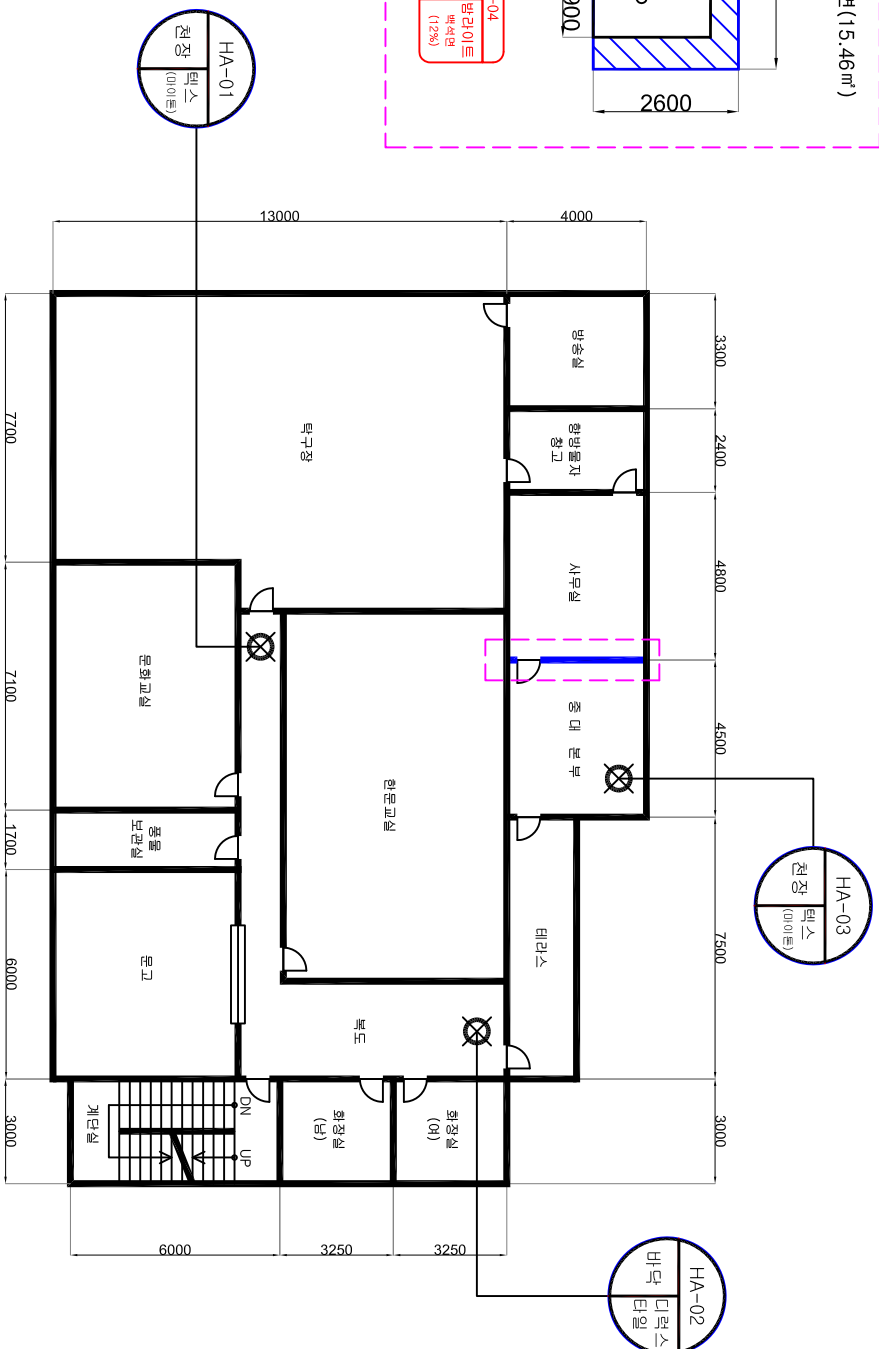
시료번호	시료채취 위치	건축자재	동일물질 구역 위치	면적(㎡)	석면종류	석면 함유량(%)	위해성 평가점수	위해성 등급	관 리 방 안
HA04	벽면	방라이트	중대본부 벽면	15.46㎡	백색면	12%	-	낮음	*전기공사, 배선공사 등 건축물 유지보수 공사시 석면함유설비 또는 자재가 훼손되어 석면이 비산되지 않도록 작업수행 *단열유기 건축자재 또는 설비에 대한 지속적인 유지관리 *석면함유 건축자재 또는 설비가 손상되었을 경우 즉시 보수 *석면함유 건축자재를 인위적으로 손상시키지 않도록 함 *석면함유 건축자재 또는 설비의 취급 및 사용으로 인해 분진이 발생될 경우 흡입보호구 착용
