소규모 시설물별 점검 서식(안전점검)

1 소교량 점검표

점 검 일 자	2022. 2. 24.	점 검 구 분	안전점검
시설명/장소	우동6호교		
점 검 자	(소속) 주식회사 세광	(직위) 책임기술자	(성명) 이 윤 경 (서명)
	(소속) 주식회사 세광	(직위) 참여기술자	(성명) 엄 세 현 (서명)
확 인 자	(소속)	(직위)	(성명) (서명)
점검자의견

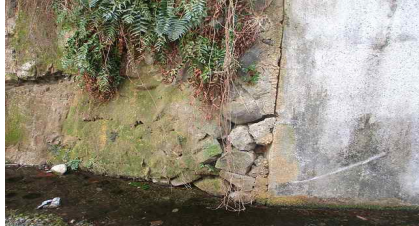
점 검 내 용	점 검 결 과			조치사항 (현지시정, 보수·보강, 정밀안전진단)
	여	부	지적내용	
◆ 구조적 안정성				
◦ 교량 부분파손, 콘크리트 균열	○			(보수·보강)
◦ 철근노출 및 부식 여부		○		(이상없음)
◦ 교각, 교대 등의 세굴피해		○		(이상없음)
◦ 노후교량, 구조물의 안정성 등		○		(이상없음)
◆ 홍수 위험성				
◦ 제방 접합부 침식에 의한 피해	○			(보수·보강)
◦ 여유고 부족, 월류로 인한 피해 여부		○		(이상없음)
◦ 하폭에 비해 작은 규모의 교량		○		(이상없음)
◦ 경간장 부족에 의한 피해 여부		○		(이상없음)
◆ 기타				
◦ 입지여건(통행량)에 따른 위험		○		(이상없음)
◦ 홍수시 통행자 위험성		○		(이상없음)
점검결과			양호	보통
				○
불량			사 진	
기타의견(특이사항, 문제점 및 대책 등) 폭 : 7.2m 연장 : 6.3m 준공년도 : 1985년

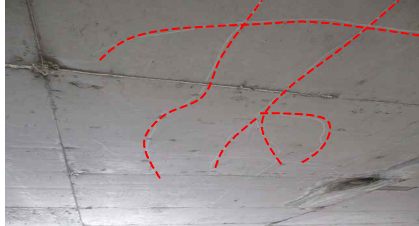
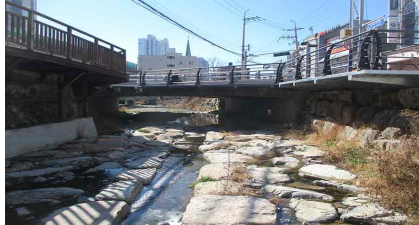
점 검 내 용	점 검 결 과			조치사항 (현지시정, 보수·보강, 정밀안전진단)
	여	부	지적내용	
◆ 구조적 안정성				
◦ 교량 부분파손, 콘크리트 균열	○			(보수·보강)
◦ 철근노출 및 부식 여부		○		(이상없음)
◦ 교각, 교대 등의 세굴피해		○		(이상없음)
◦ 노후교량, 구조물의 안정성 등		○		(이상없음)
◆ 홍수 위험성				
◦ 제방 접합부 침식에 의한 피해		○		(이상없음)
◦ 여유고 부족, 월류로 인한 피해 여부		○		(이상없음)
◦ 하폭에 비해 작은 규모의 교량		○		(이상없음)
◦ 경간장 부족에 의한 피해 여부		○		(이상없음)
◆ 기타				
◦ 입지여건(통행량)에 따른 위험		○		(이상없음)
◦ 홍수시 통행자 위험성		○		(이상없음)
점검결과			양호	보통
				○
				불량
기타의견(특이사항, 문제점 및 대책 등)			사 진	
폭 : 12.0m 연장 : 11.8m 준공년도 : 2014년

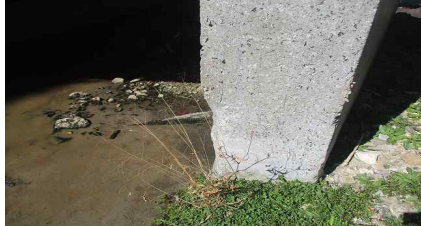
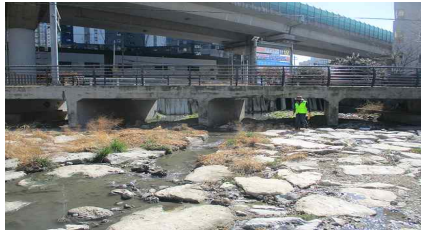
점 검 내 용	점 검 결 과			조치사항 (현지시정, 보수·보강, 정밀안전진단)
	여	부	지적내용	
◆ 구조적 안정성				
◦ 교량 부분파손, 콘크리트 균열	○			(보수·보강)
◦ 철근노출 및 부식 여부		○		(이상없음)
◦ 교각, 교대 등의 세굴피해		○		(이상없음)
◦ 노후교량, 구조물의 안정성 등		○		(이상없음)
◆ 홍수 위험성				
◦ 제방 접합부 침식에 의한 피해		○		(이상없음)
◦ 여유고 부족, 월류로 인한 피해 여부		○		(이상없음)
◦ 하폭에 비해 작은 규모의 교량		○		(이상없음)
◦ 경간장 부족에 의한 피해 여부		○		(이상없음)
◆ 기타				
◦ 입지여건(통행량)에 따른 위험		○		(이상없음)
◦ 홍수시 통행자 위험성		○		(이상없음)
점검결과			양호	보통
				○
기타의견(특이사항, 문제점 및 대책 등)			사 진	
폭 : 5.0m 연장 : 22.0m 준공년도 : 1974년

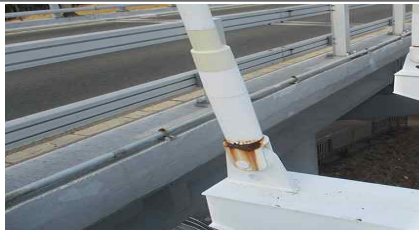
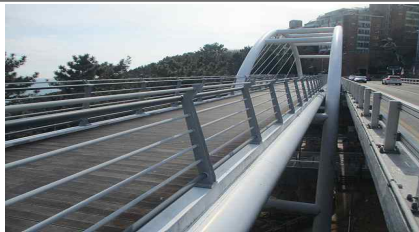
점 검 내 용	점 검 결 과			조치사항 (현지시정, 보수·보강, 정밀안전진단)
	여	부	지적내용	
◆ 구조적 안정성				
◦ 교량 부분파손, 콘크리트 균열	○			(보수·보강)
◦ 철근노출 및 부식 여부	○			(보수·보강)
◦ 교각, 교대 등의 세굴피해		○		(이상없음)
◦ 노후교량, 구조물의 안정성 등		○		(이상없음)
◆ 홍수 위험성				
◦ 제방 접합부 침식에 의한 피해		○		(이상없음)
◦ 여유고 부족, 월류로 인한 피해 여부		○		(이상없음)
◦ 하폭에 비해 작은 규모의 교량		○		(이상없음)
◦ 경간장 부족에 의한 피해 여부		○		(이상없음)
◆ 기타				
◦ 입지여건(통행량)에 따른 위험		○		(이상없음)
◦ 홍수시 통행자 위험성		○		(이상없음)
점검결과			양호	보통
				○
기타의견(특이사항, 문제점 및 대책 등)			사 진	
폭 : 3.3m 연장 : 74.6m 준공년도 : 2015년

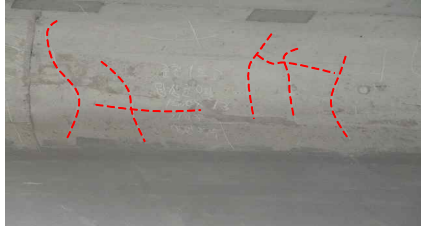
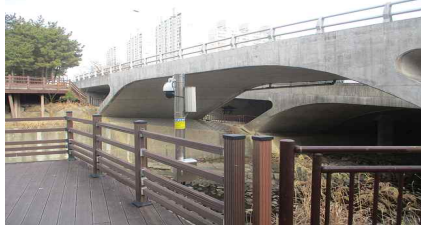
점 검 내 용	점 검 결 과			조치사항 (현지시정, 보수·보강, 정밀안전진단)
	여	부	지적내용	
◆ 구조적 안정성				
◦ 교량 부분파손, 콘크리트 균열	○			(보수·보강)
◦ 철근노출 및 부식 여부		○		(이상없음)
◦ 교각, 교대 등의 세굴피해		○		(이상없음)
◦ 노후교량, 구조물의 안정성 등		○		(이상없음)
◆ 홍수 위험성				
◦ 제방 접합부 침식에 의한 피해		○		(이상없음)
◦ 여유고 부족, 월류로 인한 피해 여부		○		(이상없음)
◦ 하폭에 비해 작은 규모의 교량		○		(이상없음)
◦ 경간장 부족에 의한 피해 여부		○		(이상없음)
◆ 기타				
◦ 입지여건(통행량)에 따른 위험		○		(이상없음)
◦ 홍수시 통행자 위험성		○		(이상없음)
점검결과			양호	보통
				○
				불량
기타의견(특이사항, 문제점 및 대책 등)			사 진	
폭 : 8.9m 연장 : 40.0m 준공년도 : 1996년

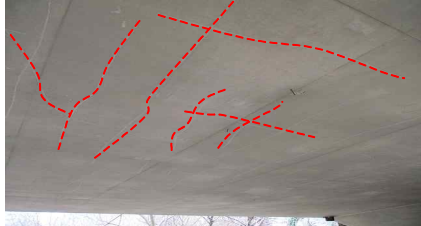
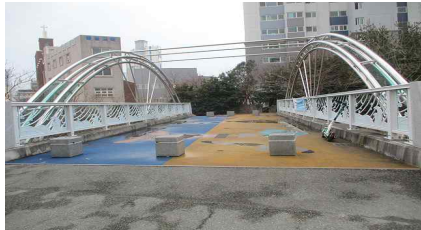
점 검 내 용	점 검 결 과			조치사항 (현지시정, 보수·보강, 정밀안전진단)
	여	부	지적내용	
◆ 구조적 안정성				
◦ 교량 부분파손, 콘크리트 균열	○			(보수·보강)
◦ 철근노출 및 부식 여부		○		(이상없음)
◦ 교각, 교대 등의 세굴피해		○		(이상없음)
◦ 노후교량, 구조물의 안정성 등		○		(이상없음)
◆ 홍수 위험성				
◦ 제방 접합부 침식에 의한 피해		○		(이상없음)
◦ 여유고 부족, 월류로 인한 피해 여부		○		(이상없음)
◦ 하폭에 비해 작은 규모의 교량		○		(이상없음)
◦ 경간장 부족에 의한 피해 여부		○		(이상없음)
◆ 기타				
◦ 입지여건(통행량)에 따른 위험		○		(이상없음)
◦ 홍수시 통행자 위험성		○		(이상없음)
점검결과			양호	보통
				○
				불량
기타의견(특이사항, 문제점 및 대책 등)			사 진	
폭 : 6.0m 연장 : 20.0m 준공년도 : 2007년

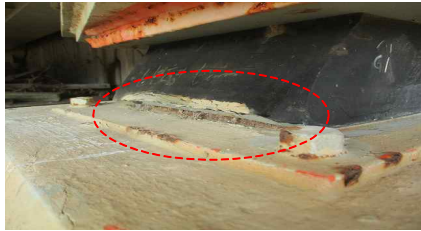
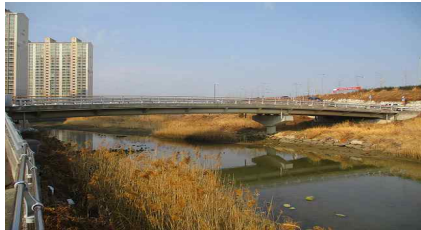
점 검 내 용	점 검 결 과			조치사항 (현지시정, 보수·보강, 정밀안전진단)
	여	부	지적내용	
◆ 구조적 안정성				
◦ 교량 부분파손, 콘크리트 균열	○			(정밀안전진단)
◦ 철근노출 및 부식 여부		○		(이상없음)
◦ 교각, 교대 등의 세굴피해		○		(보수·보강)
◦ 노후교량, 구조물의 안정성 등	○			(정밀안전진단)
◆ 홍수 위험성				
◦ 제방 접합부 침식에 의한 피해		○		(이상없음)
◦ 여유고 부족, 월류로 인한 피해 여부	○			(정밀안전진단)
◦ 하쪽에 비해 작은 규모의 교량		○		(이상없음)
◦ 경간장 부족에 의한 피해 여부		○		(이상없음)
◆ 기타				
◦ 입지여건(통행량)에 따른 위험		○		(이상없음)
◦ 홍수시 통행자 위험성		○		(이상없음)
점검결과			양호	보통
				○
				불량
기타의견(특이사항, 문제점 및 대책 등)			사 진	
폭 : 32.0m 연장 : 50.0m 준공년도 : 2012년

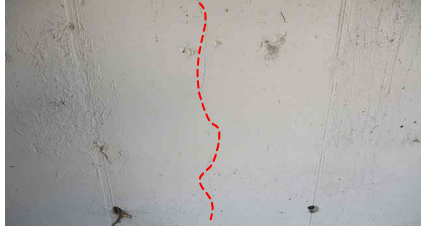
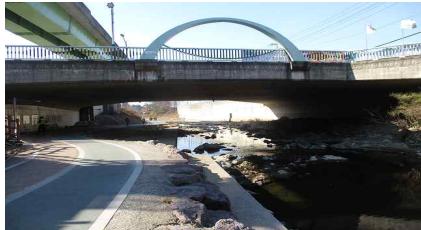
점 검 내 용	점 검 결 과			조치사항 (현지시정, 보수·보강, 정밀안전진단)
	여	부	지적내용	
◆ 구조적 안정성				
◦ 교량 부분파손, 콘크리트 균열	○			(보수·보강)
◦ 철근노출 및 부식 여부		○		(이상없음)
◦ 교각, 교대 등의 세굴피해		○		(이상없음)
◦ 노후교량, 구조물의 안정성 등		○		(이상없음)
◆ 홍수 위험성				
◦ 제방 접합부 침식에 의한 피해		○		(이상없음)
◦ 여유고 부족, 월류로 인한 피해 여부		○		(이상없음)
◦ 하폭에 비해 작은 규모의 교량		○		(이상없음)
◦ 경간장 부족에 의한 피해 여부		○		(이상없음)
◆ 기타				
◦ 입지여건(통행량)에 따른 위험		○		(이상없음)
◦ 홍수시 통행자 위험성		○		(이상없음)
점검결과			양호	보통
				○
				불량
기타의견(특이사항, 문제점 및 대책 등)			사 진	
폭 : 27.5m 연장 : 30.0m 준공년도 : 2006년

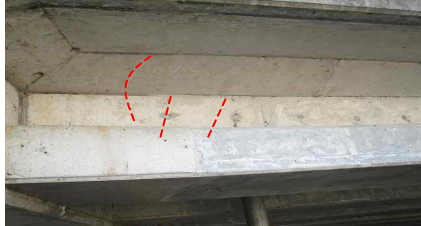
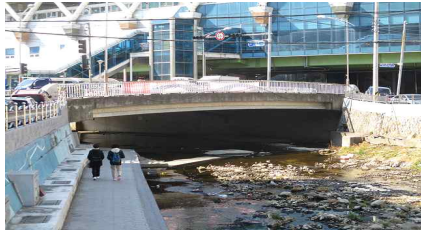
점 검 내 용	점 검 결 과			조치사항 (현지시정, 보수·보강, 정밀안전진단)
	여	부	지적내용	
◆ 구조적 안정성				
◦ 교량 부분파손, 콘크리트 균열	○			(보수·보강)
◦ 철근노출 및 부식 여부		○		(이상없음)
◦ 교각, 교대 등의 세굴피해		○		(이상없음)
◦ 노후교량, 구조물의 안정성 등		○		(이상없음)
◆ 홍수 위험성				
◦ 제방 접합부 침식에 의한 피해		○		(이상없음)
◦ 여유고 부족, 월류로 인한 피해 여부		○		(이상없음)
◦ 하폭에 비해 작은 규모의 교량		○		(이상없음)
◦ 경간장 부족에 의한 피해 여부		○		(이상없음)
◆ 기타				
◦ 입지여건(통행량)에 따른 위험		○		(이상없음)
◦ 홍수시 통행자 위험성		○		(이상없음)
점검결과			양호	보통
				○
				불량
기타의견(특이사항, 문제점 및 대책 등)			사 진	
폭 : 20.0m 연장 : 27.0m 준공년도 : 2010년

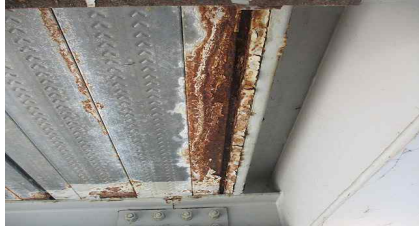
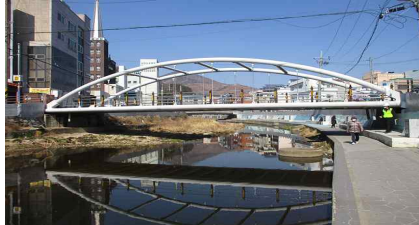
점 검 내 용	점 검 결 과			조치사항 (현지시정, 보수·보강, 정밀안전진단)
	여	부	지적내용	
◆ 구조적 안정성				
◦ 교량 부분파손, 콘크리트 균열	○			(보수·보강)
◦ 철근노출 및 부식 여부	○			(보수·보강)
◦ 교각, 교대 등의 세굴피해		○		(이상없음)
◦ 노후교량, 구조물의 안정성 등		○		(이상없음)
◆ 홍수 위험성				
◦ 제방 접합부 침식에 의한 피해		○		(이상없음)
◦ 여유고 부족, 월류로 인한 피해 여부		○		(이상없음)
◦ 하폭에 비해 작은 규모의 교량		○		(이상없음)
◦ 경간장 부족에 의한 피해 여부		○		(이상없음)
◆ 기타				
◦ 입지여건(통행량)에 따른 위험		○		(이상없음)
◦ 홍수시 통행자 위험성		○		(이상없음)
점검결과			양호	보통
				○
불량			사 진	
기타의견(특이사항, 문제점 및 대책 등)

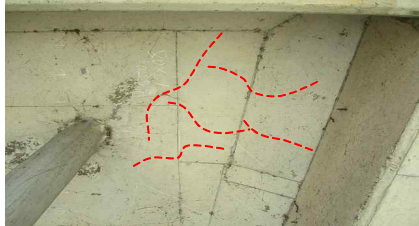
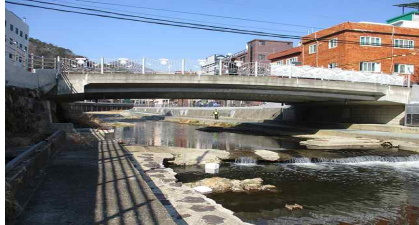
점 검 내 용	점 검 결 과			조치사항 (현지시정, 보수·보강, 정밀안전진단)
	여	부	지적내용	
◆ 구조적 안정성				
◦ 교량 부분파손, 콘크리트 균열	○			(보수·보강)
◦ 철근노출 및 부식 여부		○		(이상없음)
◦ 교각, 교대 등의 세굴피해		○		(이상없음)
◦ 노후교량, 구조물의 안정성 등		○		(이상없음)
◆ 홍수 위험성				
◦ 제방 접합부 침식에 의한 피해		○		(이상없음)
◦ 여유고 부족, 월류로 인한 피해 여부		○		(이상없음)
◦ 하폭에 비해 작은 규모의 교량		○		(이상없음)
◦ 경간장 부족에 의한 피해 여부		○		(이상없음)
◆ 기타				
◦ 입지여건(통행량)에 따른 위험		○		(이상없음)
◦ 홍수시 통행자 위험성		○		(이상없음)
점검결과			양호	보통
				○
				불량
기타의견(특이사항, 문제점 및 대책 등)			사 진	
폭 : 11.0m 연장 : 21.0m 준공년도 : 2011년

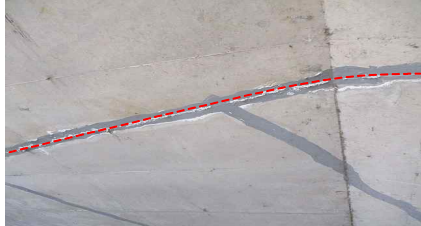
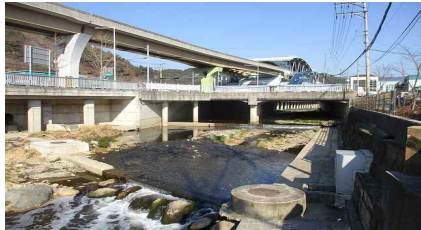
점 검 내 용	점 검 결 과			조치사항 (현지시정, 보수·보강, 정밀안전진단)
	여	부	지적내용	
◆ 구조적 안정성				
◦ 교량 부분파손, 콘크리트 균열	○			(보수·보강)
◦ 철근노출 및 부식 여부		○		(이상없음)
◦ 교각, 교대 등의 세굴피해		○		(이상없음)
◦ 노후교량, 구조물의 안정성 등		○		(이상없음)
◆ 홍수 위험성				
◦ 제방 접합부 침식에 의한 피해		○		(이상없음)
◦ 여유고 부족, 월류로 인한 피해 여부		○		(이상없음)
◦ 하폭에 비해 작은 규모의 교량		○		(이상없음)
◦ 경간장 부족에 의한 피해 여부		○		(이상없음)
◆ 기타				
◦ 입지여건(통행량)에 따른 위험		○		(이상없음)
◦ 홍수시 통행자 위험성		○		(이상없음)
점검결과			양호	보통
				○
				불량
기타의견(특이사항, 문제점 및 대책 등)			사 진	
폭 : 212.84m 연장 : 31.53m 준공년도 : 2010년

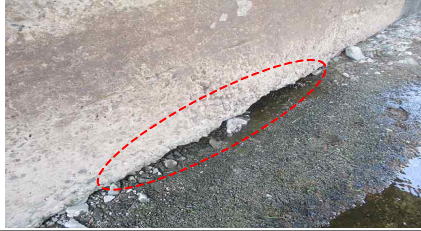
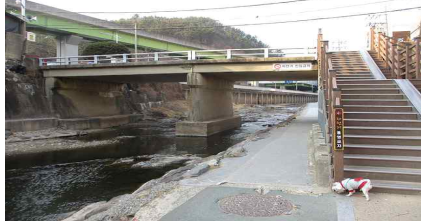
점 검 내 용	점 검 결 과			조치사항 (현지시정, 보수·보강, 정밀안전진단)
	여	부	지적내용	
◆ 구조적 안정성				
◦ 교량 부분파손, 콘크리트 균열	○			(보수·보강)
◦ 철근노출 및 부식 여부		○		(이상없음)
◦ 교각, 교대 등의 세굴피해	○			(보수·보강)
◦ 노후교량, 구조물의 안정성 등		○		(이상없음)
◆ 홍수 위험성				
◦ 제방 접합부 침식에 의한 피해		○		(이상없음)
◦ 여유고 부족, 월류로 인한 피해 여부		○		(이상없음)
◦ 하폭에 비해 작은 규모의 교량		○		(이상없음)
◦ 경간장 부족에 의한 피해 여부		○		(이상없음)
◆ 기타				
◦ 입지여건(통행량)에 따른 위험		○		(이상없음)
◦ 홍수시 통행자 위험성		○		(이상없음)
점검결과			양호	보통
				○
기타의견(특이사항, 문제점 및 대책 등)			사 진	
폭 : 8.5m 연장 : 19.5m 준공년도 : 1987년

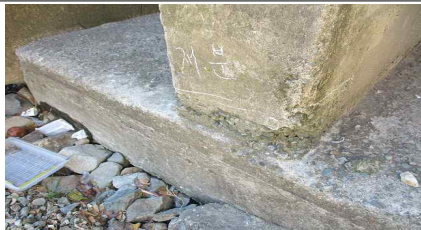
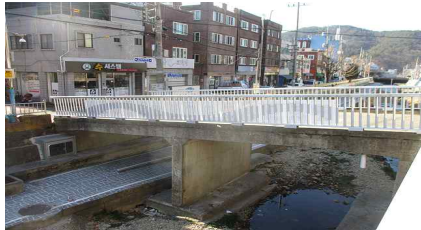
점 검 내 용	점 검 결 과			조치사항 (현지시정, 보수·보강, 정밀안전진단)
	여	부	지적내용	
◆ 구조적 안정성				
◦ 교량 부분파손, 콘크리트 균열	○			(보수·보강)
◦ 철근노출 및 부식 여부	○			(이상없음)
◦ 교각, 교대 등의 세굴피해	○			(보수·보강)
◦ 노후교량, 구조물의 안정성 등		○		(이상없음)
◆ 홍수 위험성				
◦ 제방 접합부 침식에 의한 피해		○		(이상없음)
◦ 여유고 부족, 월류로 인한 피해 여부		○		(이상없음)
◦ 하폭에 비해 작은 규모의 교량		○		(이상없음)
◦ 경간장 부족에 의한 피해 여부		○		(이상없음)
◆ 기타				
◦ 입지여건(통행량)에 따른 위험		○		(이상없음)
◦ 홍수시 통행자 위험성		○		(이상없음)
점검결과			양호	보통
				○
기타의견(특이사항, 문제점 및 대책 등)			사 진	
폭 : 5.0m 연장 : 12.5m 준공년도 : 1987년

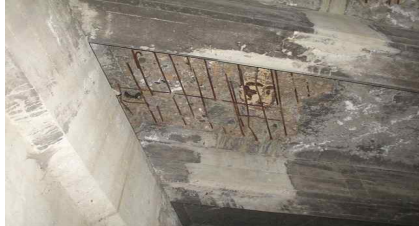
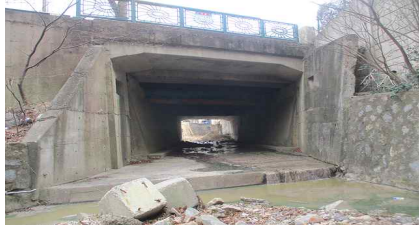
점 검 내 용	점 검 결 과			조치사항 (현지시정, 보수·보강, 정밀안전진단)
	여	부	지적내용	
◆ 구조적 안정성				
◦ 교량 부분파손, 콘크리트 균열	○			(보수·보강)
◦ 철근노출 및 부식 여부	○			(보수·보강)
◦ 교각, 교대 등의 세굴피해	○			(보수·보강)
◦ 노후교량, 구조물의 안정성 등		○		(이상없음)
◆ 홍수 위험성				
◦ 제방 접합부 침식에 의한 피해		○		(이상없음)
◦ 여유고 부족, 월류로 인한 피해 여부		○		(이상없음)
◦ 하폭에 비해 작은 규모의 교량		○		(이상없음)
◦ 경간장 부족에 의한 피해 여부		○		(이상없음)
◆ 기타				
◦ 입지여건(통행량)에 따른 위험		○		(이상없음)
◦ 홍수시 통행자 위험성		○		(이상없음)
점검결과			양호	보통
				○
기타의견(특이사항, 문제점 및 대책 등)			사 진	
폭 : 32.0m 연장 : 8.0m 준공년도 : 1962년

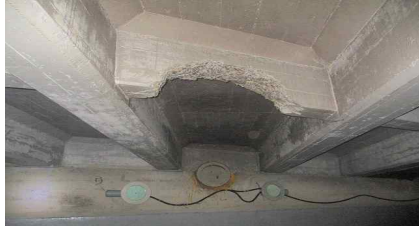
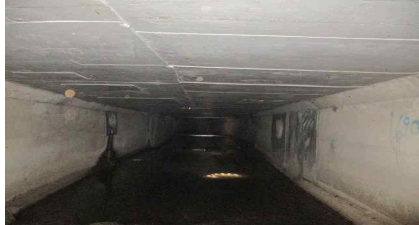
점 검 내 용	점 검 결 과			조치사항 (현지시정, 보수·보강, 정밀안전진단)
	여	부	지적내용	
◆ 구조적 안정성				
◦ 교량 부분파손, 콘크리트 균열	○			(보수·보강)
◦ 철근노출 및 부식 여부		○		(이상없음)
◦ 교각, 교대 등의 세굴피해	○			(보수·보강)
◦ 노후교량, 구조물의 안정성 등		○		(이상없음)
◆ 홍수 위험성				
◦ 제방 접합부 침식에 의한 피해		○		(이상없음)
◦ 여유고 부족, 월류로 인한 피해 여부		○		(이상없음)
◦ 하쪽에 비해 작은 규모의 교량		○		(이상없음)
◦ 경간장 부족에 의한 피해 여부		○		(이상없음)
◆ 기타				
◦ 입지여건(통행량)에 따른 위험		○		(이상없음)
◦ 홍수시 통행자 위험성		○		(이상없음)
점검결과			양호	보통
				○
불량			사 진	
기타의견(특이사항, 문제점 및 대책 등) 폭 : 20.0m 연장 : 8.1m 준공년도 : 1962년
