석 면 조 사 결 과 서

좌4동 주민센터

석면사용실태 및 석면지도 작성

2013. 03. 29

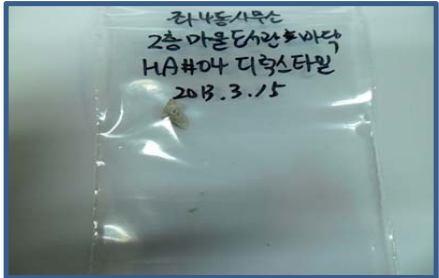
시료 번호	시료종류	산출근거(m ²) -CAD활용-	균질범위	시료 수	자재 형태	비산 성	현재 상태	접근 성	진동	공기	종합	분석결과	사진
HA# 04	디렉스 타일	-	■ 2층 마을도서관 바닥	1	M	N	G	L	L	L	L	석면 불검출

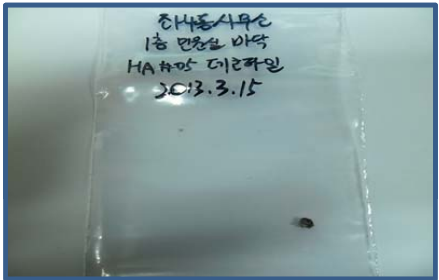
HA# 05	데코타일	-	■ 1층 민원실 바닥	1	M	N	G	L	L	L	L	석면 불검출

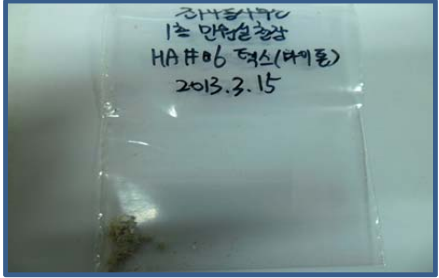
HA# 06	천장텍스 (마이톤)	-	■ 1층 민원실 천장	1	M	N	G	L	L	L	L	석면 불검출

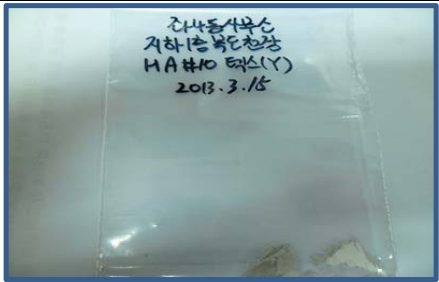
시료 번호	시료종류	산출근거(㎡) -CAD활용-	균질범위	시료 수	자재 형태	비산 성	현재 상태	접근 성	진동	공기	종합	분석결과	사진
HA# 10	천장텍스 (Y)	HA#08 동일	HA#08 동일	1	M	N	G	L	L	L	L	백석면 3% 검출

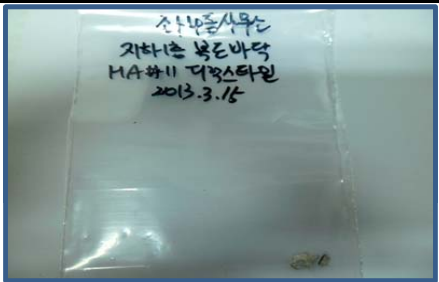
HA# 11	디렉스 타일	-	■ 지하1층 복도 바닥	1	M	N	G	L	L	L	L	석면 불검출

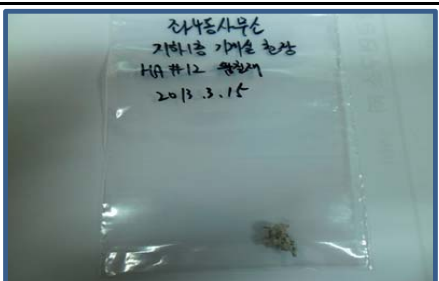
HA# 12	뽕칠재	-	■ 지하1층 기계실 천장	1	S	F	G	L	L	L	L	석면 불검출

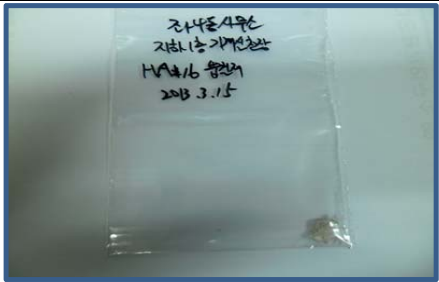
시료 번호	시료종류	산출근거(m ²) -CAD활용-	균질범위	시료 수	자재 형태	비산 성	현재 상태	접근 성	진동	공기	종합	분석결과	사진
HA# 16	뽕칠재	-	■ 지하1층 기계실 천장	1	S	F	G	L	L	L	L	석면 불검출

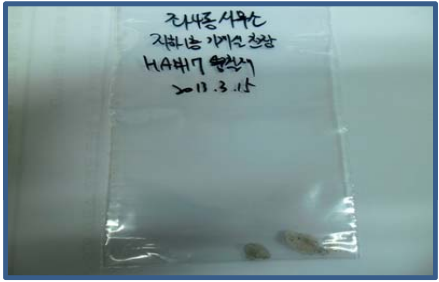
HA# 17	뽕칠재	-	■ 지하1층 기계실 천장	1	S	F	G	L	L	L	L	석면 불검출

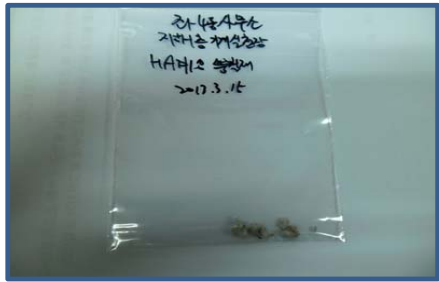
HA# 18	뽕칠재	-	■ 지하1층 기계실 천장	1	S	F	G	L	L	L	L	석면 불검출

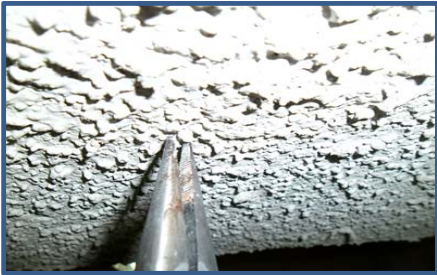
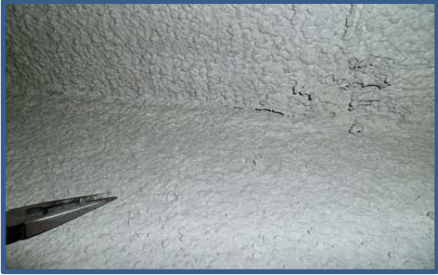
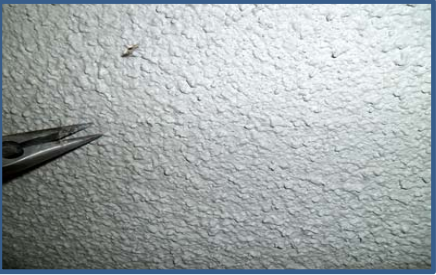
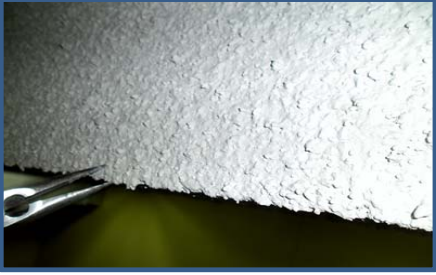
번호	73	74	75	76
사진

위치	지하1층 기계실 천장 시료채취	지하1층 기계실 천장 시료채취	지하1층 기계실 천장 시료채취	지하1층 기계실 천장 시료채취
자재구분	뽁칠재	뽁칠재	뽁칠재	뽁칠재
ACM	해당사항 없음	해당사항 없음	해당사항 없음	해당사항 없음
분석결과	-	-	-	-
번호				
사진				
위치				
자재구분				
ACM				
분석결과

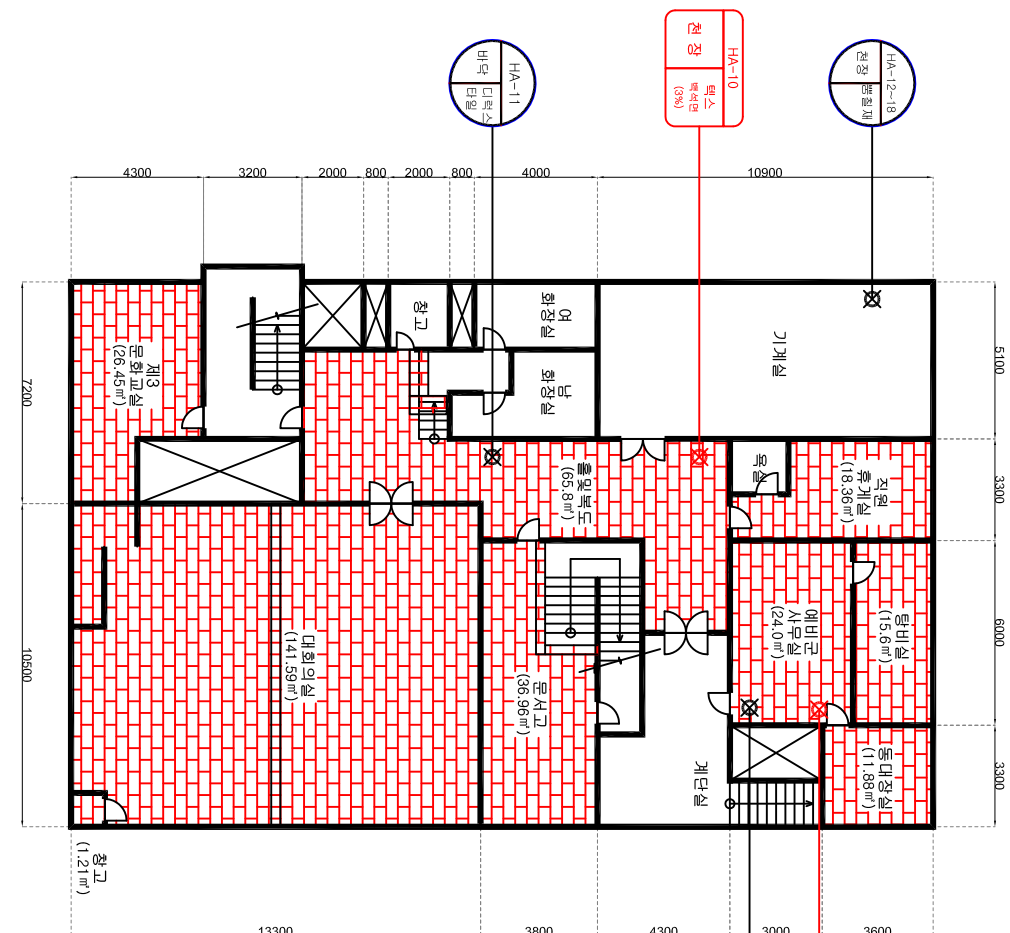
건축물명	좌4동사무소
조사위치	지하1층
도면번호	DAON2013-0315-1
조사일자	2012.03.15
조사자	손 준 기 / 이 영 민
조사기관	노동부지정 석면조사기관 Daon Environmental Research Institute

시료번호	시료채취 위치	건축자재	동일물질 구역 위치	면적 (㎡)	석면종류	석면 함유량(%)	위해성 평가점수	위해성 등급	관 리 방 안
HA08	천장	텍스 (Y)	동대정식, 일반실, 예비군사무실, 직원휴게실, 문서고, 대회의실, 창고, 제3문화교실 천장	276.05㎡	백석면	3%	5-9	낮음	*정기공사: 배선공사등 건축물 유지보수 공사시 석면함유설비 또는 자재가 훼손되어 석면이 비산되지 않도록 작업수행 *석면함유 건축자재 또는 설비에 대한 지속적인 유지관리 *석면함유 건축자재 또는 설비가 손상되었을 경우 즉시보수 *석면함유 건축자재를 인위적으로 손상시키지 않도록 함 *석면함유 건축자재 또는 설비의 취급 및 사용으로 인해 분진이 발생될 경우 흡입보호구 착용
HA10	천장	텍스 (Y)	출 및 복도 천장	65.8㎡	백석면	3%	5-9	낮음

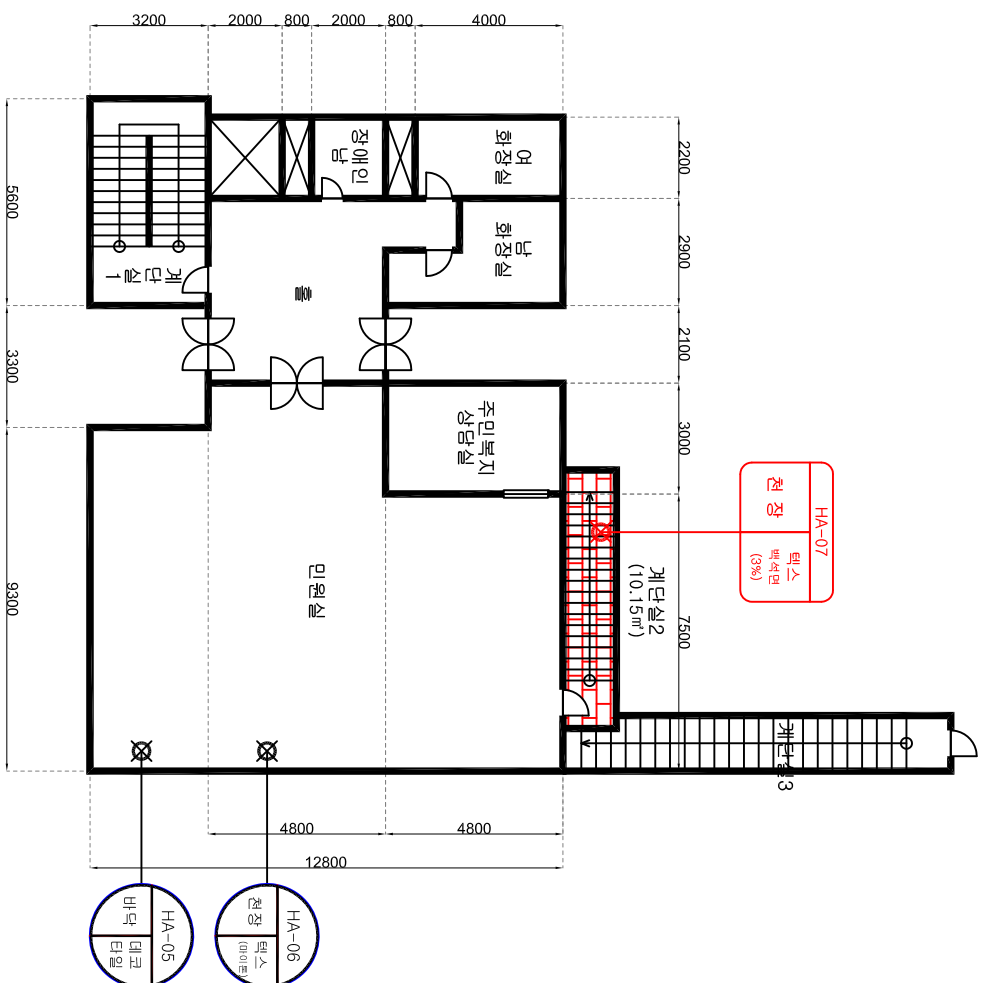
건축물명	좌4동사무소
조사위치	1층
도면번호	DAON2013-0315-2
조사일자	2012.03.15
조사자	손 준 기 / 이 영 민
조사기관	노동부지정 석면조사기관 Daon Environmental Research Institute

시료번호	시료채취 위치	건축자재	동일물질 구역 위치	면적(㎡)	석면종류	석면 함유량(%)	위해성 평가점수	위해성 등급	관 리 방 안
HA07	천장	텍스 (Y)	계단실2 천장	10.15㎡	백석면	3%	7	낮음	*정기공사 배선공사등 건축물 유지보수 공사시 석면함유설비 또는 자재가 훼손되어 석면이 비산되지 않도록 작업수행 *석면함유 건축자재 또는 설비에 대한 지속적인 유지관리 *석면함유 건축자재 또는 설비가 손상되었을 경우 즉시보수 *석면함유 건축자재를 인위적으로 손상시키지 않도록 함 *석면함유 건축자재 또는 설비의 취급 및 사용으로 인해 분진이 발생될 경우 호흡보호구 착용

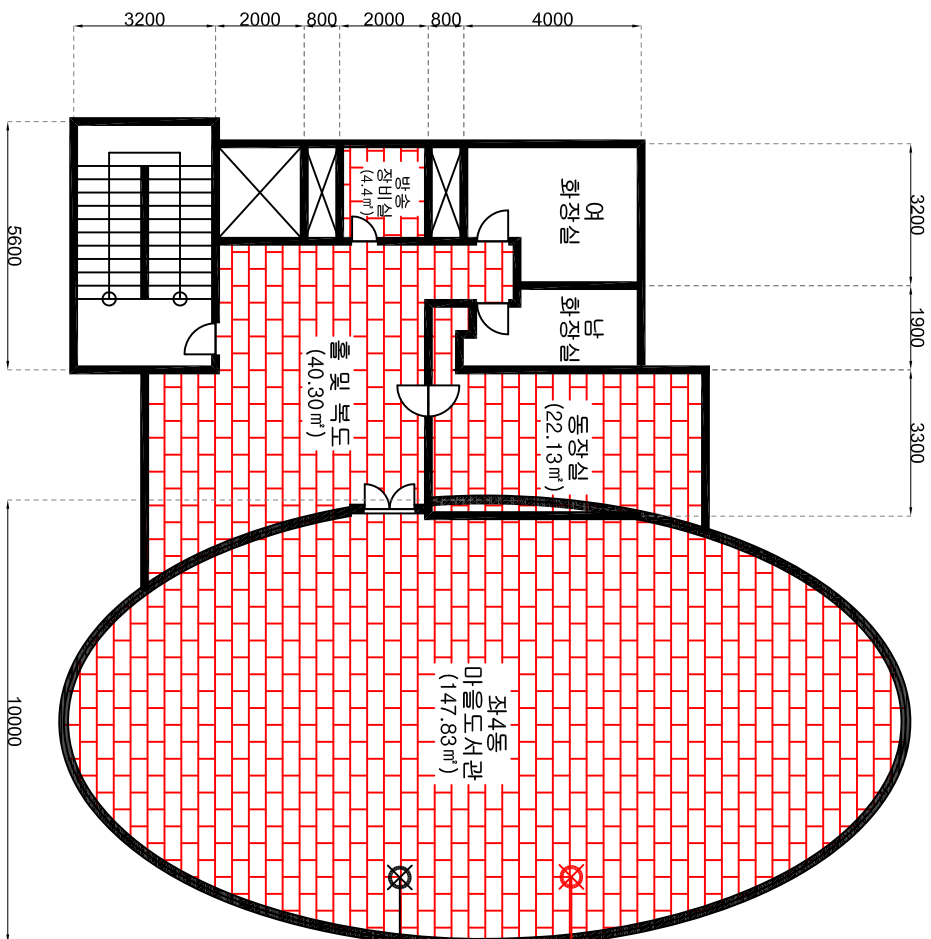
건축물명	좌4동사무소
조사위치	2층
도면번호	DAON2013-0315-3
조사일자	2012.03.15
조사자	손 준 기 / 이 영 민
조사기관	노동부지정 석면조사기관 대원환경연구소(주) Daewon Environment Research Institute

시료번호	시료채취 위치	건축소재	동일물질 구역 위치	면적(㎡)	석면종류	석면 함유량(%)	위해성 평가점수	위해성 등급	관 리 방 안
HA03	천장	텍스 (Y)	좌4동마을도서관, 동장실, 출입복도, 방충장바실 천장	214.66㎡	백석면	3%	8-9	낮음	*정기공사 배선공사등 건축물 유지보수 공사시 석면함유설비 또는 자재가 훼손되어 석면이 비산되지 않도록 작업수행 *석면함유 건축소재 또는 설비에 대한 지속적인 유지관리 *석면함유 건축소재 또는 설비가 손상되었을 경우 즉시보수 *석면함유 건축자재를 인위적으로 손상시키지 않도록 함 *석면함유 건축자재 또는 설비의 취급 및 사용으로 인해 분진이 발생될 경우 호흡보호구 착용

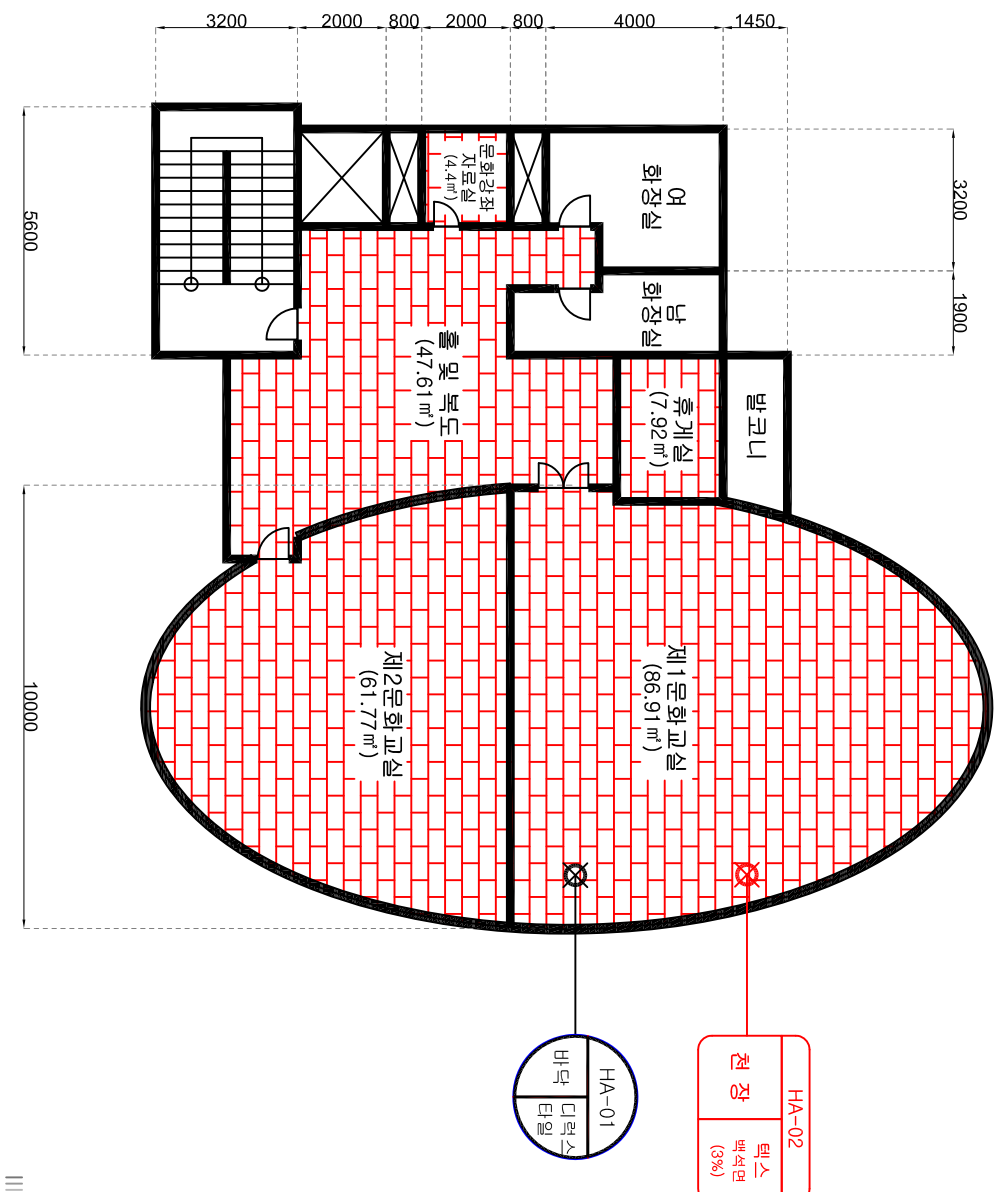
시료번호	시료채취 위치	건축자재	동일물질 구역 위치	면적(㎡)	석면종류	석면 함유량(%)	위해성 평가점수	위해성 등급	관 리 방 안
HA02	천장	텍스 (Y)	제1~2문화교실, 홀 및 복도, 휴게실, 문화강좌 자문실 천장	208.61㎡	백석면	3%	5-8	낮음	*정기공사: 배선공사 등 건축물 유지보수 공사 시 석면함유설비 또는 자재가 훼손되어 석면이 비산되지 않도록 작업수행 *석면함유 건축자재 또는 설비에 대한 지속적인 유지관리 *석면함유 건축자재 또는 설비가 손상되었을 경우 즉시 보수 *석면함유 건축자재를 인위적으로 손상시키지 않도록 함 *석면함유 건축자재 또는 설비의 취급 및 사용으로 인해 분진이 발생될 경우 흡입보호구 착용

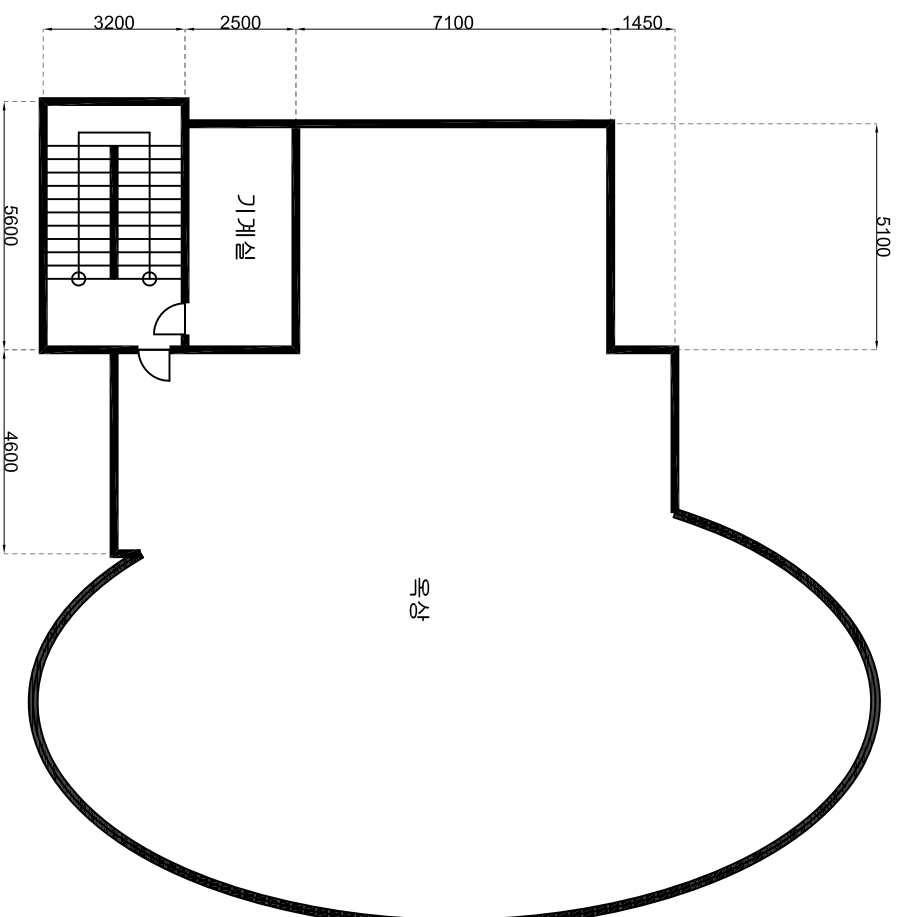
건축물명	좌4동사무소
조사위치	옥상층
도면번호	DAON2013-0315-5
조사일자	2012.03.15
조사자	손 준 기 / 이 영 민
조사기관	노동부지정 석면조사기관 다온환경연구소(주) DAON ENVIRONMENT RESEARCH INSTITUTE

시료번호	시료채취 위치	건축자재	동일물질 구역 위치	면적(㎡)	석면종류	석면 함유량(%)	위해성 평가점수	위해성 등급	관 리 방 안
									* 해당사항없음 * (석면지재 없음)
