2013. 03. 29

고형시료 석면 분석 결과서

1. 공 사 명 : 중1동사무소 석면조사

2. 소 재 지 : 부산시 해운대구 중동1로 37번길 20 (1394-68번지)

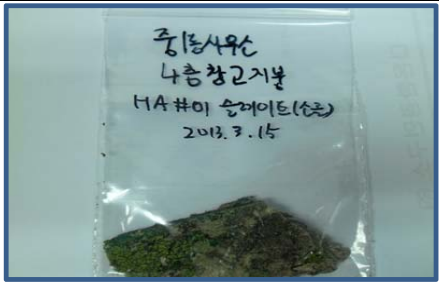
-CAD (m ²) -											
HA# 01	()	71.82	3-4	1	M	N	G	M	M	M	M	14% / 2%

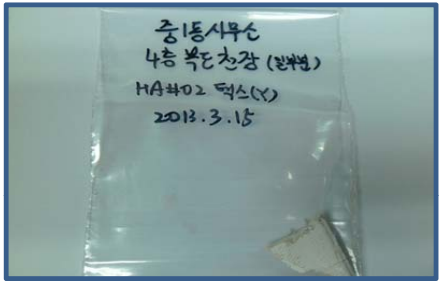
HA# 02	(Y)	-	4	1	M	N	G	M	M	M	M

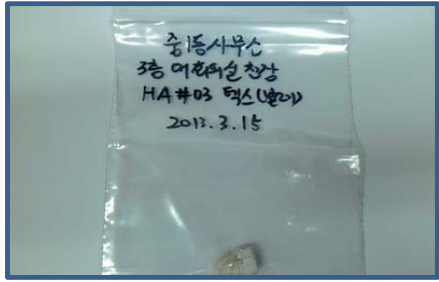
HA# 03	()	-	3	1	M	N	G	M	M	M	M

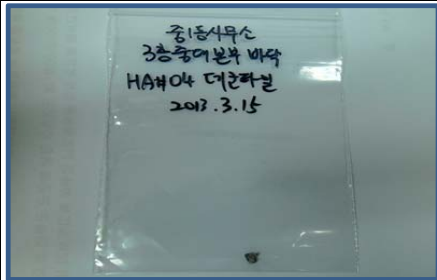
-CAD (m ²) -											
HA# 04		-	3	1	M	N	G	L	L	L	L

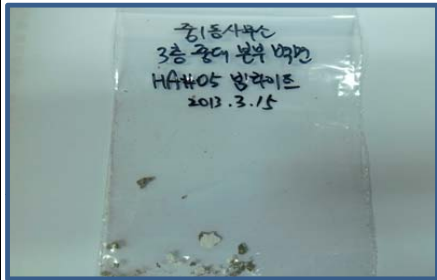
HA# 05		14.00	3 ,	1	M	N	G	L	L	L	L	8%

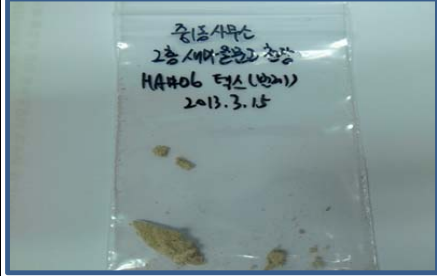
HA# 06	()	235.70	2 , 2, , 1, , ,	1	M	N	G	M	M	M	M	3% / 3%

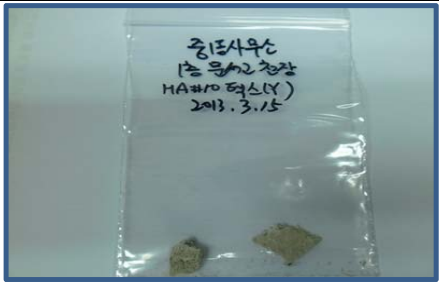
-CAD (m ²) -											
HA# 10	(Y)	29.56	1 ,	1	M	N	G	M	M	M	M	3%

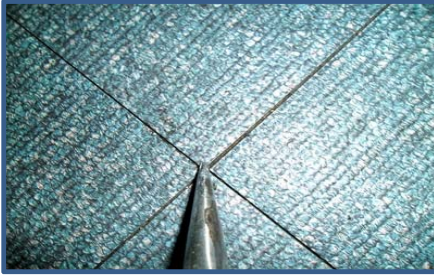
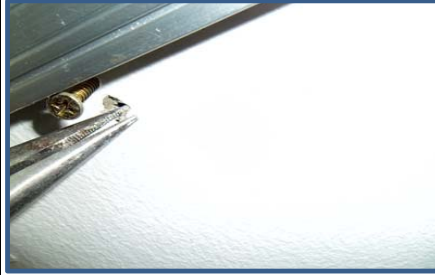
위치	4층 복도 천장위 시료채취	3층 대회의실 천장 시료채취	3층 동대본부 바닥 시료채취	3층 동대본부 벽면 시료채취
자재구분	텍스(Y)	텍스(Y)	데코타일	밤라이트
ACM	해당사항 없음	해당사항 없음	해당사항 없음	밤라이트
분석결과	-	-	-	HA#05 백석면8%

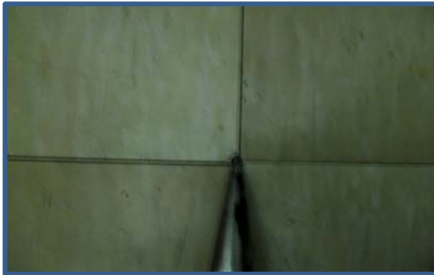
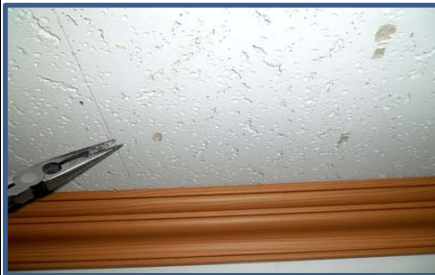
위치	2층 새마을문고 천장 시료채취	2층 새마을문고 벽면 시료채취	2층 소회의실창고 바닥 시료채취	1층 민원실 천장 시료채취
자재구분	텍스(Y)	밤라이트	디렉스타일	텍스(마이톤)
ACM	텍스(Y)	밤라이트	해당사항 없음	해당사항 없음
분석결과	HA#06 백석면3%, 갈석면3%	HA#07 백석면8%	-	-

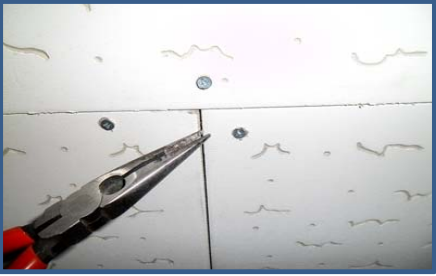
위치	1층 문서고 천장 시료채취			
자재구분	텍스(Y)			
ACM	텍스(Y)			
분석결과	HA#10 백석면3%			
번호				
사진				
위치				
자재구분				
PACM				
분석결과

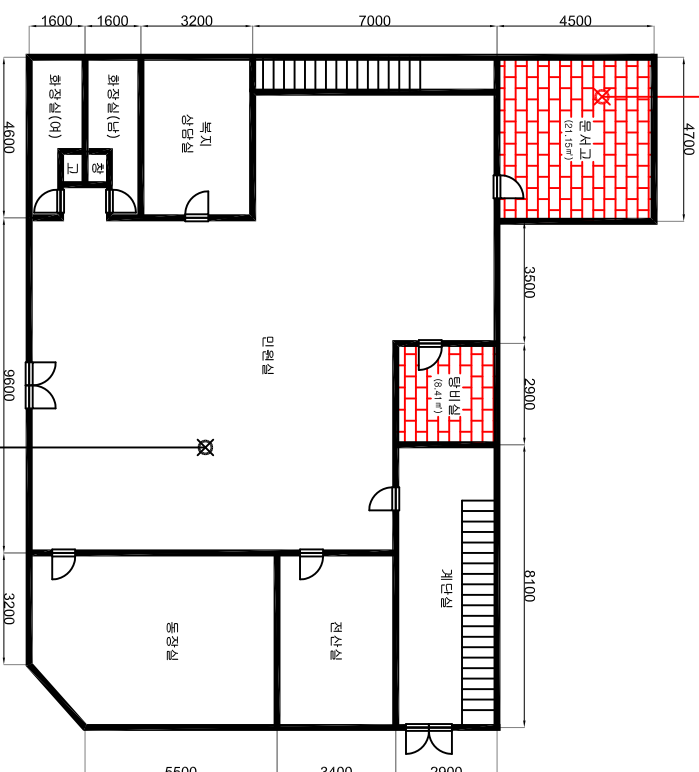
III 석면지도.1

HA-10
텍스
(Y)
백색면(3%)

시료번호	시료채취 위치	건축자재 텍스 (Y)	동일물질 구역 위치	면적 (㎡)	석면종류	석면 함유량 (%)	위해성 평가점수	위해성 등급	관 리 방 안
HA10	천장		문서고, 일반실	29.56㎡	백색면	3%	5	낮음	*전기공사, 배선공사 등 건축물 유지보수 공사시 석면함유설비 또는 자재가 훼손되어 석면이 비산되지 않도록 작업수행 *석면함유 건축자재 또는 설비에 대한 지속적인 유지관리 *석면함유 건축자재 또는 설비가 손상되었을 경우 즉시 보수 *석면함유 건축자재를 인위적으로 손상시키지 않도록 함 *석면함유 건축자재 또는 설비의 취급 및 사용으로 인해 분진이 발생될 경우 흡입보호구 착용

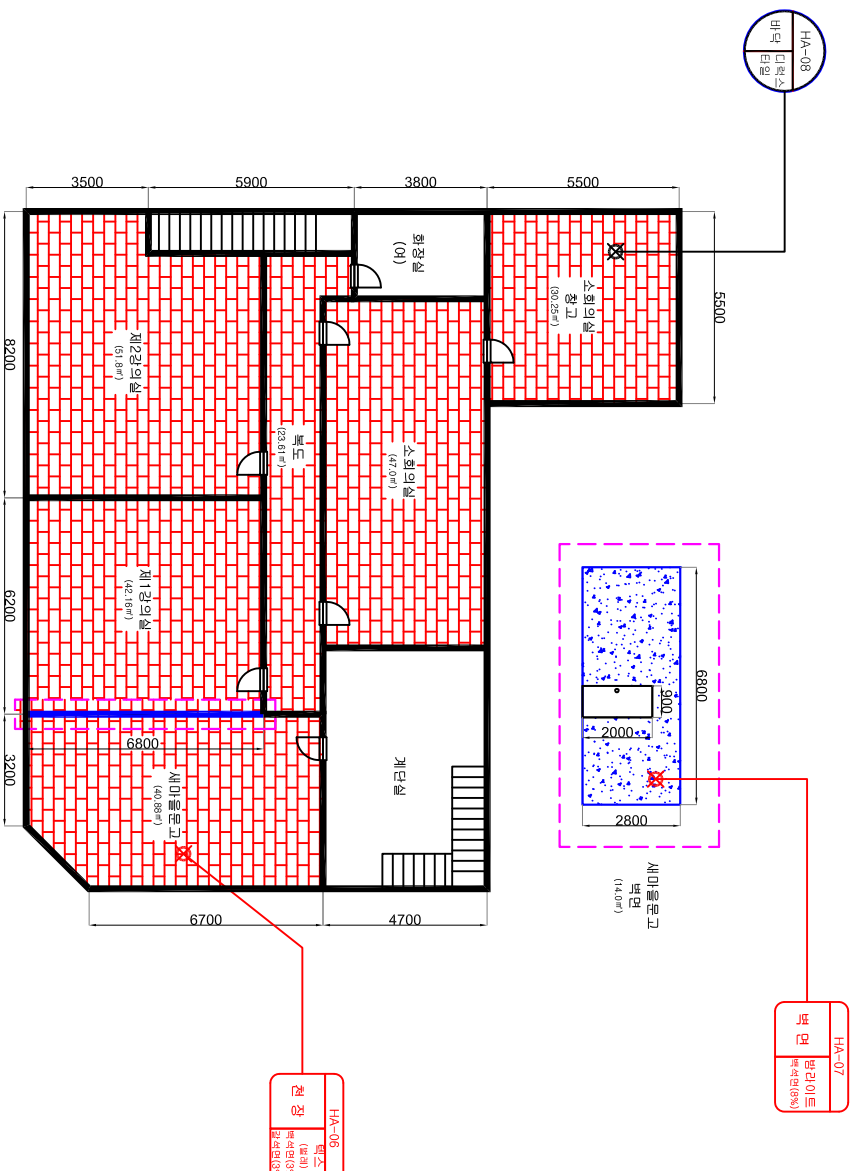
III 석면지도.2

시료번호	시료채취 위치	건축자재	동일물질 구역 위치	면적(㎡)	석면종류	함유량(%)	위해성 평가점수	위해성 등급	관 리 방 안
HA06	천장	텍스 (별래)	세마을문고, 제1강의실, 제2강의실, 복도, 소회의실, 소회의실창고	235.7㎡	백석면 갈석면	3%	8	낮음	*정기공사:배선공사등 건축물 유지보수 공사시 석면함유설비 또는 자재가 훼손되어 석면이 비산되지 않도록 작업수행 *석면함유 건축자재 또는 설비에 대한 계획적인 유지관리 *석면함유 건축자재 또는 설비가 손상되었을 경우 즉시보수 *석면함유 건축자재를 인위적으로 손상시키지 않도록 함 *석면함유 건축자재 또는 설비의 취급 및 사용으로 인해 분진이 발생될 경우 흡입보호구 착용
HA07	벽면	반라이트	세마을문고	14.0㎡	백석면	8%	8	낮음

HA-07
벽면
반라이트
백석면(8%)

HA-06
천장
텍스 (별래)
백석면(3%)
갈석면(8%)

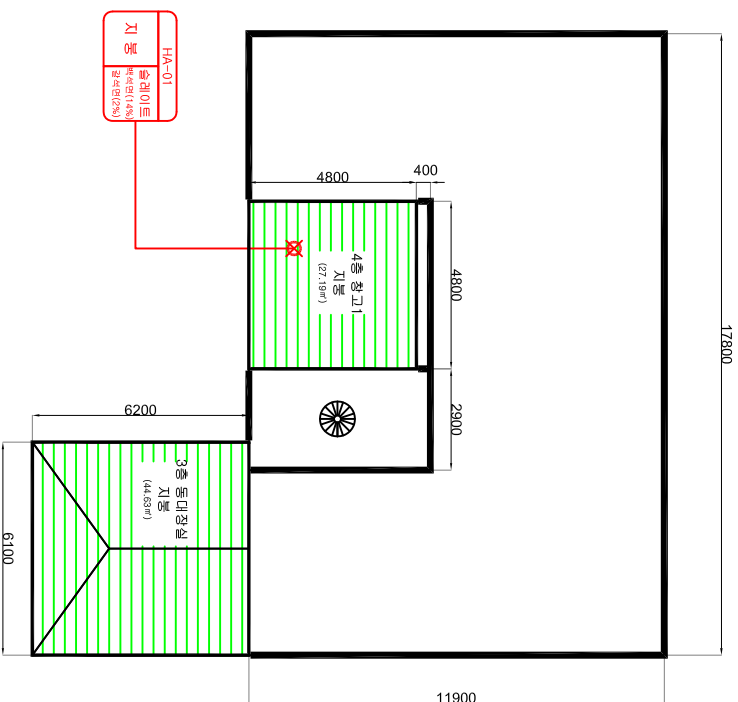
III 석면지도.5

HA-01
슬레이트
배수관(14%)
강화판(2%)

시료번호	시료채취 위치	건축자재	동일물질 구역 위치	면적(㎡)	석면종류	석면 함유량(%)	위해성 평가점수	위해성 등급	관 리 방 안
HA01	지붕	슬레이트 (소골)	4층 창고1, 3층 동대장식 지붕	71.82㎡	백색면 갈색면	14% 2%	3	낮음	*전기공사, 배선공사 등 건축물 유지보수 공사 시 석면함유설비 또는 자재가 훼손되어 석면이 비산되지 않도록 작업수행 *석면함유 건축자재 또는 설비에 대한 계획적인 유지관리 *석면함유 건축자재 또는 설비가 손상되었을 경우 즉시 보수 *석면함유 건축자재를 인위적으로 손상시키지 않도록 함 *석면함유 건축자재 또는 설비의 취급 및 사용으로 인해 분진이 발생될 경우 흡입보호구 착용
