석 면 조 사 결 과 서

해운대 보건소

석면사용실태 및 석면지도 작성

2013. 06. 21

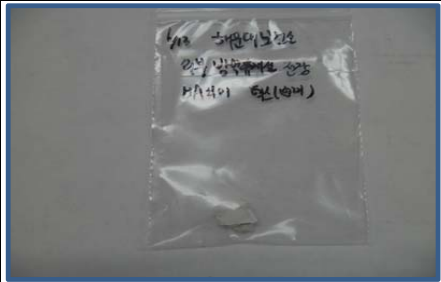
시료 번호 (HA#)	시료종류	산출근거(㎡) -CAD활용-	균질범위	시료 수	자재 형태	비산 성	현재 상태	접근 성	진동	공기	종합	분석결과	사진
01	텍스 (벌레)	12.18㎡	■ 외부 방역휴게실 방, 복도 천장	1	M	N	G	L	L	L	L	백석면 4%

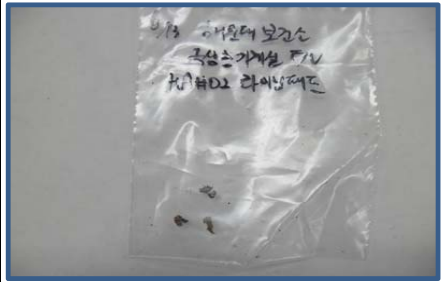
02	라이닝패드	0.04㎡	■ 옥상층 E/V기계실 설비	1	M	N	G	L	L	L	L	백석면 6%

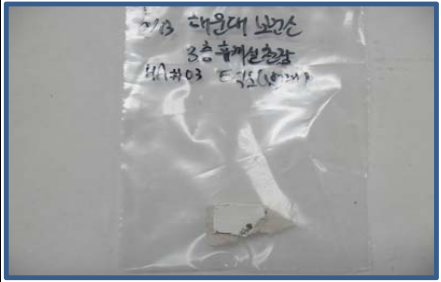
03	텍스 (벌레)	69.6㎡	■ 3층 소장실, 휴게실 천장	1	M	N	G	L	L	L	L	백석면 4%

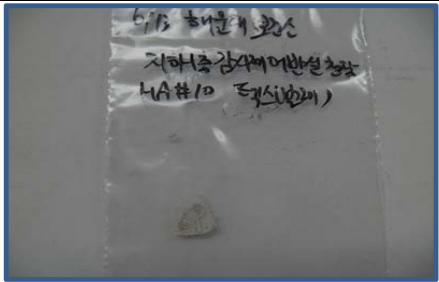
시료 번호 (HA#)	시료종류	산출근거(m ²) -CAD활용-	균질범위	시료 수	자재 형태	비산 성	현재 상태	접근 성	진동	공기	종합	분석결과	사진
10	텍스 (벌레)	49.96㎡	■ 지하1층 휴게실, 감시제어반실 천장	1	M	N	G	L	L	L	L	백석면 3%

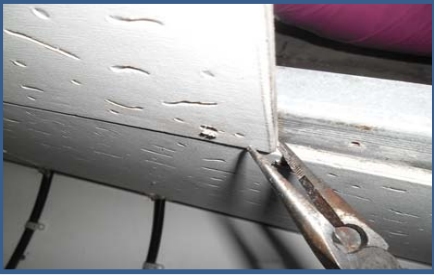
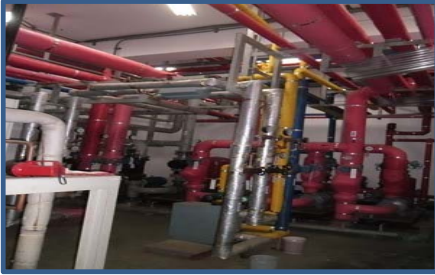
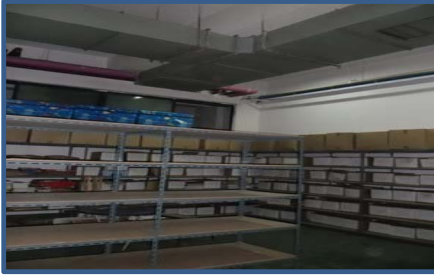
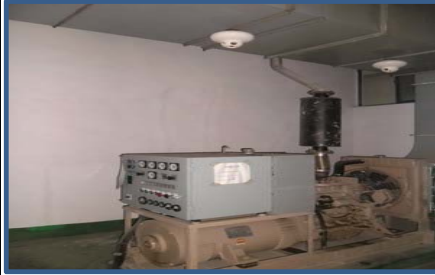
위치	지하1층 감시제어반실 천장 시료채취	지하1층 기계실	지하1층 변전실	지하1층 변전실
자재구분	텍스(벌레)	콘크리트/콘크리트/에폭시도료	콘크리트/콘크리트/에폭시도료	콘크리트/콘크리트/에폭시도료
ACM	텍스(벌레)	해당사항없음	해당사항없음	해당사항없음
분석결과	HA#10 백석면 3%	-	-	-

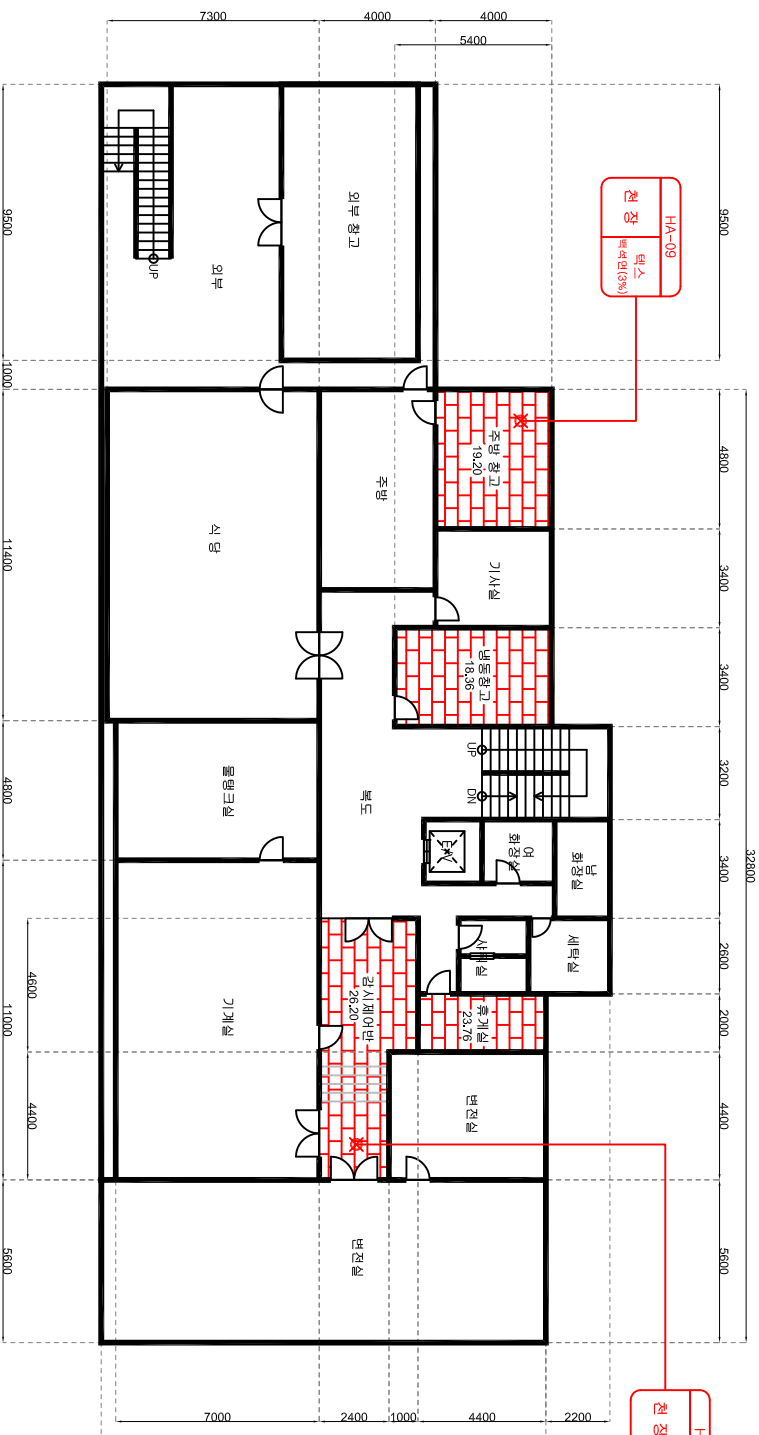
III 석면지도.2

시료번호	시료채취 위치	건축자재	동일물질 구역 위치	면적(㎡)	석면종류	석면 함유량(%)	위해성 평가점수	위해성 등급	산출근거
HA09	천장 (탈라)	텍스 (탈라)	주방창고, 방동창고	37.56㎡	백석면	3%	5~7	낮음	- 프로그램 산출(CAD) - * 텍스(탈라) : 37.56+49.96=87.52㎡
HA10	천장 (탈라)	텍스 (탈라)	휴게실, 감시제어반실	49.96㎡	백석면	3%	6~7	낮음

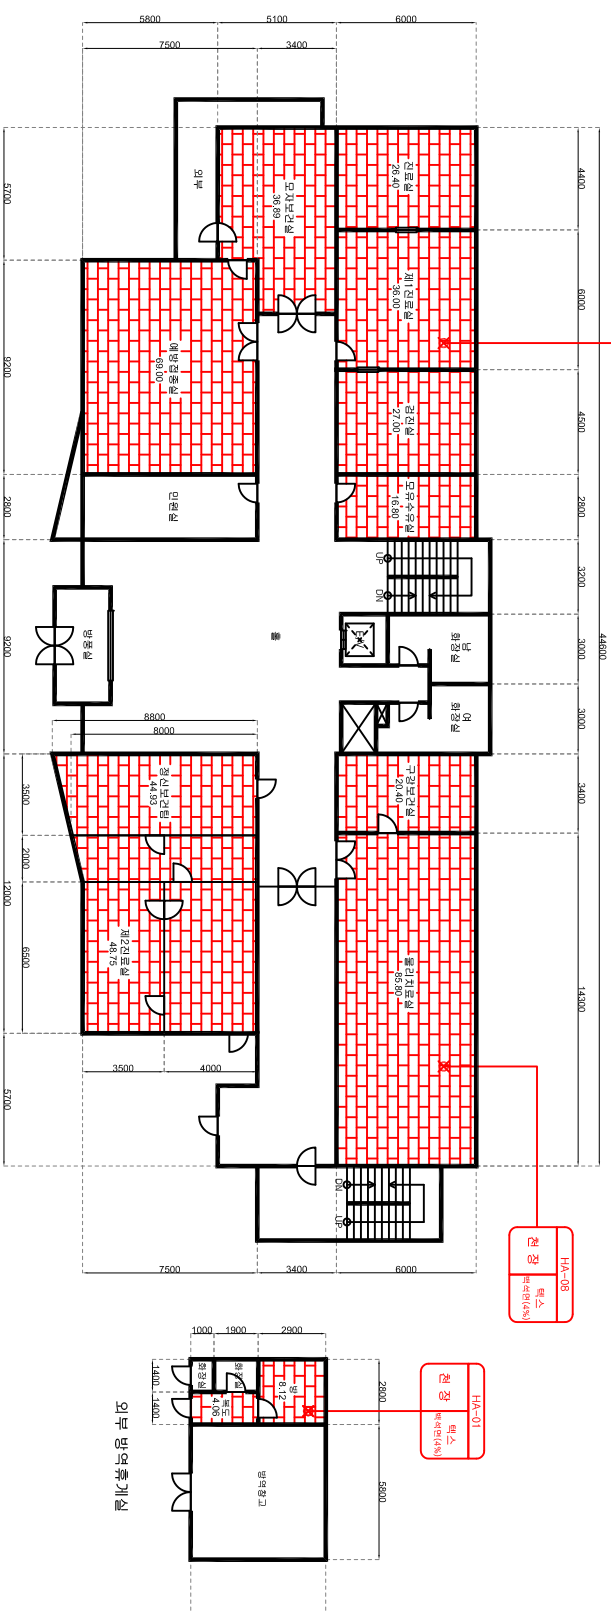
III 석면지도.3

시료번호	시료채취 위치	건축자재	동일물질 구역 위치	면적(㎡)	석면종류	석면 함유량(%)	위해성 평가점수	위해성 등급	산출근거
HA01	천장	텍스 (발레)	방, 복도	12.18㎡	백석면	4%	5	낮음	- 프로그램 산출(CAD) - * 텍스(발레) : 12.18+199.88+212.09 = 424.15㎡
HA07	천장	텍스 (발레)	진료실, 제1진료실, 검진실, 모유수유실, 모차보건실, 예방접종실	199.88㎡	백석면	4%	5~10	낮음	
HA08	천장	텍스 (발레)	정신보건실, 제2진료실 구강보건실, 물리치료실	212.09㎡	백석면	4%	10	낮음

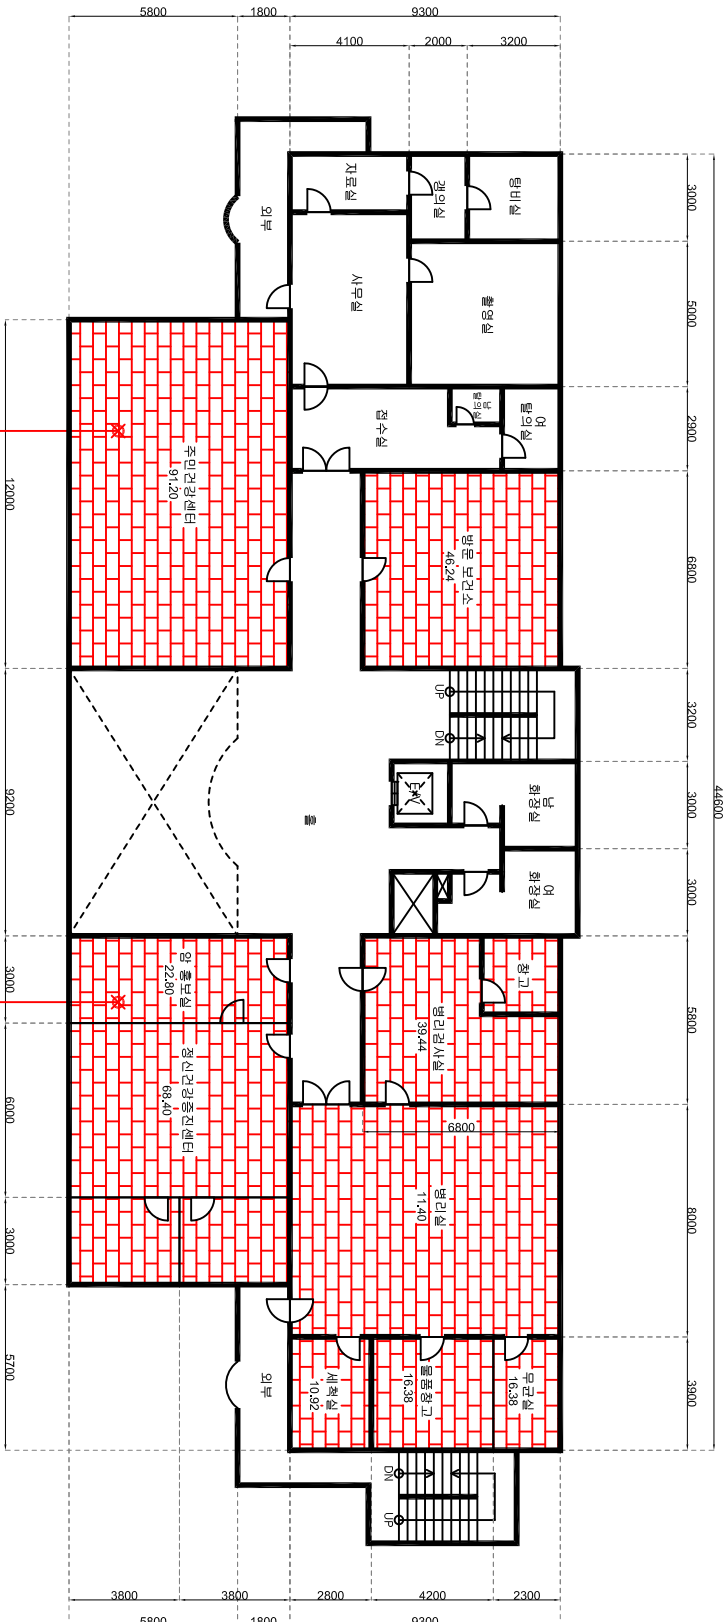
HA-06
텍스
백색면(4%)
천장

HA-05
텍스
백색면(4%)
천장

시료번호	시료채취 위치	건축자재	동일물질 구역 위치	면적(㎡)	석면종류	석면 함유량(%)	위해성 평가점수	위해성 등급	산출근거
HA05	천장	텍스 (발레)	양호보실, 정신건강증진센터, 세척실, 물품창고, 무균실, 병리실, 병리검사실	185.72㎡	백색면	4%	8~10	낮음	- 프로그램 산출(CAD) - * 텍스(발레) : 185.72+137.44=323.16㎡
HA06	천장	텍스 (발레)	주민건강센터, 방문보전실	137.44㎡	백색면	4%	10~11	낮음

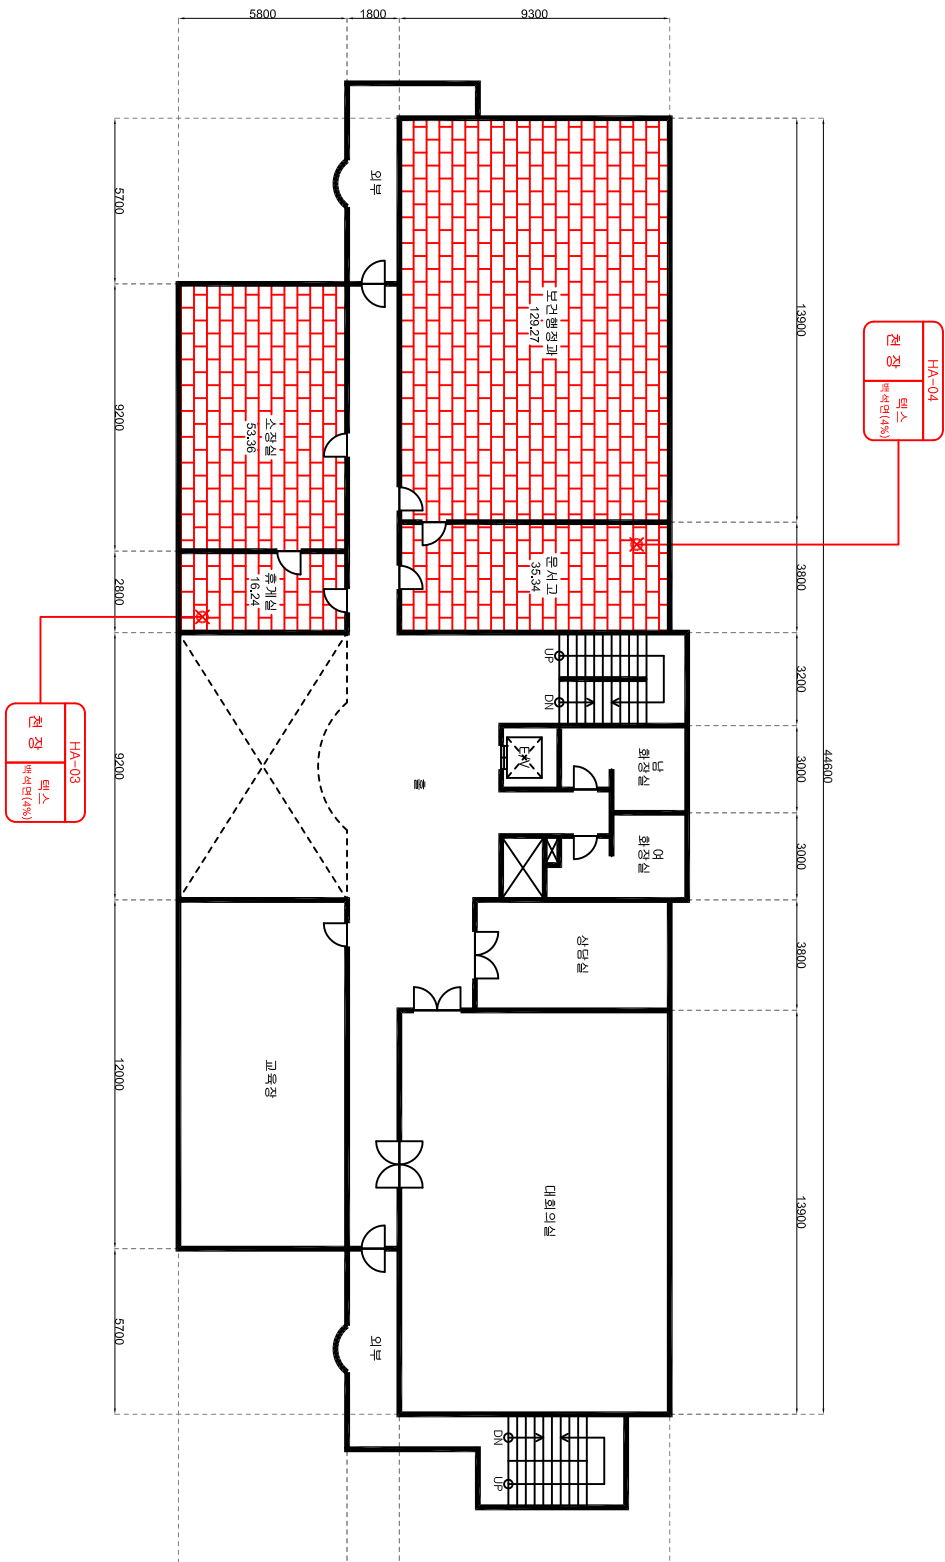
III 석면지도.4

시료번호	시료채취 위치	건축자재	동일물질 구역 위치	면적(m ²)	석면종류	석면 함유량(%)	위해성 평가점수	위해성 등급	산출근거
HA03	천장 (별대)	텍스 (별대)	소장실, 휴게실	69.6m ²	백석면	4%	5~9	낮음	- 프로그램 산출(CAD) - * 텍스(별대) : 69.6+164.61=234.21m ²
HA04	천장 (별대)	텍스 (별대)	보건행정과, 문서고	164.61m ²	백석면	4%	5~11	낮음

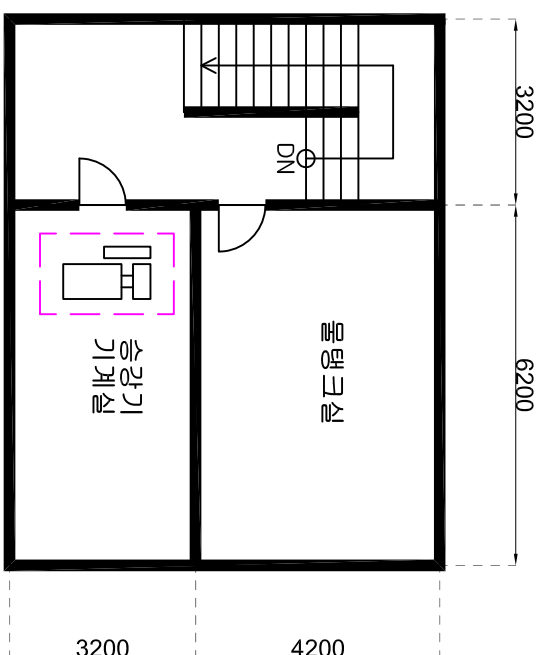
III 석면지도.5

시료번호	시료채취 위치	건축자재	동일물질 구역 위치	면적(㎡)	석면종류	석면 함유량(%)	위해성 평가점수	위해성 등급	산출근거
HA02	페드	라이닝 페드	옥상층 E/V 기계실	0.04㎡	백석면	6%	5	낮음	- 프로그램 산출(CAD) - * 라이닝페드 : 0.04㎡
