# 건축물 석면조사 결과보고서

[ 반여종합사회복지관 석면조사 용역 ]

2014 년 02 월 10 일

(주) 부산 석면조사

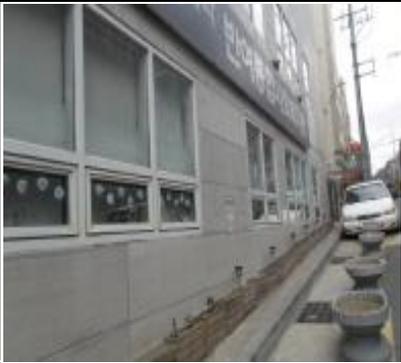
번호	1	2	3
위치	건물 외벽	출입구	홀
천장	-	담파	마이톤+석고보드
벽체	베이스판넬	-	콘크리트+장식석
바닥	-	-	타일
사진

시료번호 Sample	채취위치 Location	자재명	비섬유 % Non-Fibrous	석면 % Type	결과
#1	2층 복도 천장	마이톤	석영, 셀룰로오즈, 기타물질 100%	-	불검출
#2	2층 복도 바닥	타일	석영, 셀룰로오즈, 기타물질 100%	-	불검출
#3	3층 컴퓨터교실 천장	마이톤	석영, 셀룰로오즈, 기타물질 100%	-	불검출
#4	4층 관장실 천장	마이톤	석영, 셀룰로오즈, 기타물질 100%	-	불검출
#5	4층 상담실 바닥	타일	석영, 셀룰로오즈, 기타물질 100%	-	불검출
#6	5층 강당 천장	석고보드	석영, 셀룰로오즈, 기타물질 100%	-	불검출
#7	5층 복도 바닥	타일	석영, 셀룰로오즈, 기타물질 100%	-	불검출
#8	외벽	베이스판넬	석영, 셀룰로오즈, 기타물질 84%	백석면 16%	석면검출

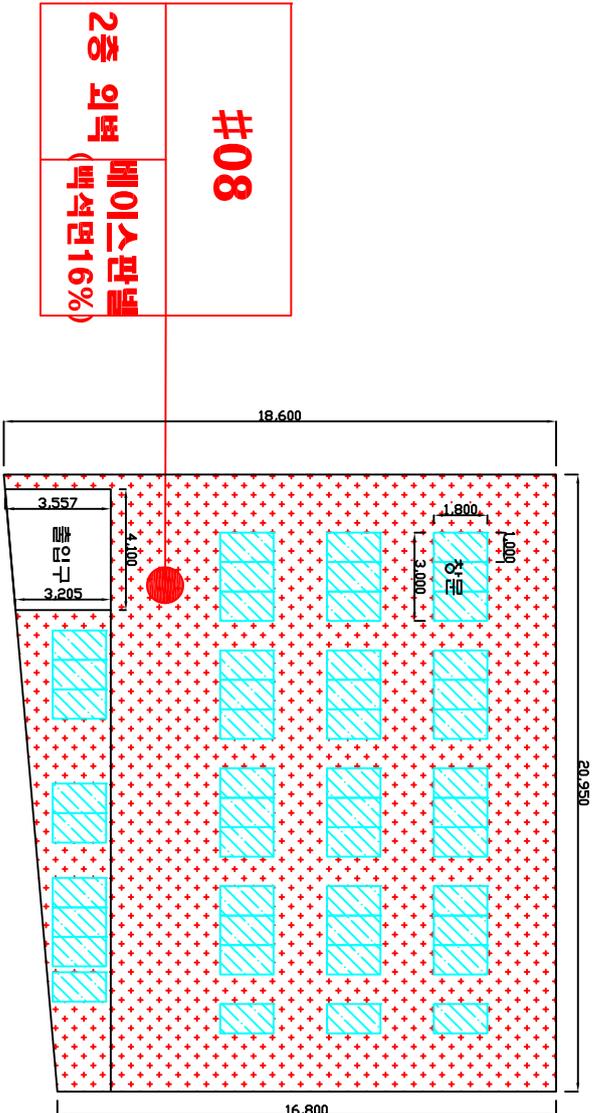
본관 입면도-1

시료 번호	시료채취위치	건축 지체	동일물질 구역	길이(m)/면적(m <sup>2</sup> ) /부피(m <sup>3</sup> )	석면 종류	석면 함유량(%)	위해성 평가점수	위해성 등급	관리방안
#08	건물외벽	베이스판넬	본관 외벽 (입면도 B,C,D,E,F, G 참조)	1856.37	백석면	16	10	낮음

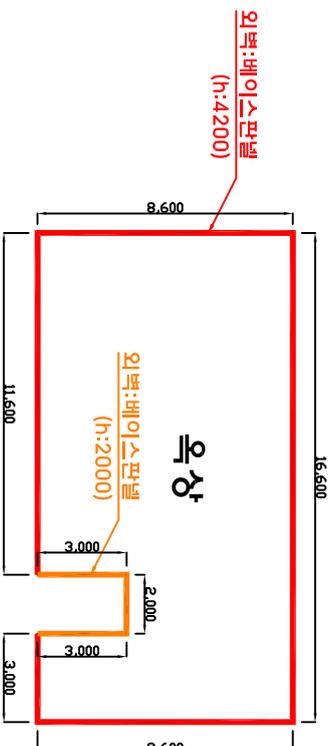
### 대상 평면도

시료 번호	시료채취위치	건축 자재	동일물질 구역	길이(m)/면적(m <sup>2</sup> ) / 부피(m <sup>3</sup> )	석면 종류	석면 함유량(%)	위해성 평가점수	위해성 등급	관리방안	<ul style="list-style-type: none"> <li>건축물 소재지 : 부산광역시 해운대구 제226번길 13-73</li> <li>석면조사기관 : (주)부산석면조사</li> <li>조사의뢰처 : 반여중립사회복지관</li> <li>조사일 : 2014. 02. 07. (1일간)</li> </ul>
-	-	베이스판넬	대상 외벽	219.28	백석면	16	10	낮음

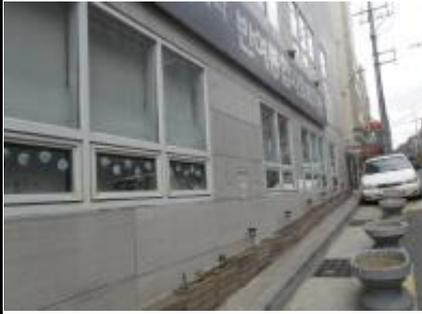
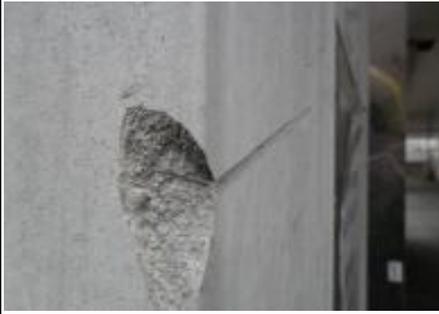
위해성평가 관련 근거 사진

시료번호(ID)		#8		위해성평가 등급		낮음	
대분류	중분류	항 목	판단기준			평가점수	
			판단내용		기준점수		
1	물리적평가	비산성	없 음	손입에 의해 전혀 부스러지지 않는다 (예:타일,철창재,아스팔트함유지붕재)		0	0
			낮 음	손입에 의해 어렵게 부스러진다		1	
			중 간	손입에 의해 쉽게 떨어져거나 부스러진다		2	
			높 음	(예:부유재, 단열재) 손입에 의해 쉽게 가루가 된다 (예:부유재, 부식된 지붕재)		3	
		손상상태	손상없음	시각적으로 전혀 손상이 없는 상태		0	1
			작은손상	표면에 미미한 손상이 있거나 모서리에 약간의 균열이 있는 경우		1	
			부분손상	손상부위의 면적이 전체적으로 10%이하로 고르게 분포하거나 25%이하로 부분적으로 분포하는 경우		2	
			심한손상	손상부위의 면적이 전체적으로 10%이상 고르게 분포하거나 25%이상로 부분적으로 분포하는 경우		3	
		석면함유량	20%미만	건축자재의 석면함유율이 20% 미만인 경우		1	1
			20%~40%미만	건축자재의 석면함유율이 20% 이상, 40%미만인 경우		2	
40%이상	건축자재의 석면함유율이 40% 이상인 경우		3				
2	진동에 의한 손상 가능성	없 음	아래의 상황이 없는 경우		0	0	
		중 간	큰모터나 엔진이 있지만 거슬러는 소음이나 진동이 없는 경우		1		
		높 음	또는 가할적으로 큰소음이 발생하는 경우(예:공조덕트 등에 진 큰모터나 엔진이 있으며 방해적인 소음 또는 쉽게 진동을 느낄 수 있는 경우(예:공조실, 기계실 등))		2		
	기류에 의한 손상 가능성	없 음	아래의 상황이 없는 경우		0	1	
		중 간	약한 공기 흐름을 감지할 수 있는 경우(환기구 등)		1		
		높 음	빠른 공기 흐름을 감지할 수 있는 경우 (엘리베이터 통로, 환기및급기팬이 설치된 지역)		2		
누수에 의한 손상 가능성	없 음	아래의 상황이 없는 경우		0	1

중 간	누수에 의한 손상은 없지만 파이프 또는 배관이 해당 건축자재 상부에 설치된 경우		1			
	높 음	누수에 의한 석면 함유 건축자재의 손상이 명확한 경우		2			
3	건축물 유지 보수에 따른 손상 가능성 평가	유지 보수 형태	없 음	유지보수시 석면건축자재를 접촉하지않는 경우		0	0
			낮은교란	직접적으로 석면건축자재를 접촉하지 않지만 교란을 시킬 가능성이 있는 경우		1	
			보통교란	유지보수를 위해 직접적으로 교란하는 경우 (예:천장위에 설치된 밸브 등을 점검하기 위해 석면 천장재 한 유지보수를 석면건축자재를 반드시 제거해야 하는 경우)		2	
			높은교란	(예:밸브또는 전선설치를 위해 석면 천장재 한두장 정도를		3	
3	건축물 유지 보수에 따른 손상 가능성 평가	유지 보수 빈도	없 음	거의없음		0	0
			낮 음	1년에 1번 미만		1	
			보 통	한달에 한번 미만		2	
			높 음	한달에 한번 이상		3	
4	인체 노출 가능성 평가	상주 인원 또는 거주자 수	없 음	거의없음		0	2
			보 통	10인 미만		1	
			높 음	10인 이상		2	
		구역의 사용 빈도	없 음	부정기적		0	2
			보 통	매주 사용		1	
			높 음	매일 사용		2	
		구역의 1일 평균 사용 시간	없 음	1시간 이내		0	2
			보 통	1시간 이상 4시간 이내		1	
			높 음	4시간 이상		2	
5	위해성 등급	높 음	20 점 이상		10		
		중 간	12 ~ 19 점				
		낮 음	11 점 이하

석면사용 실태조사 결과 일부 건축마감재에서 석면함유자재가 사용된 것으로 조사되었으며, 평가결과 위해성등급은 낮은 상태로 특별한 조치는 필요 없으나, 유지관리시 파손 및 비산이 되지 않도록 주의 관리가 필요할 것으로 사료된다.
