석면조사 결과표

부산광역시 해운대구 수영강변대로 606
반여2배수펌프장

2014. 01. 20.

실내환경연구소(주)

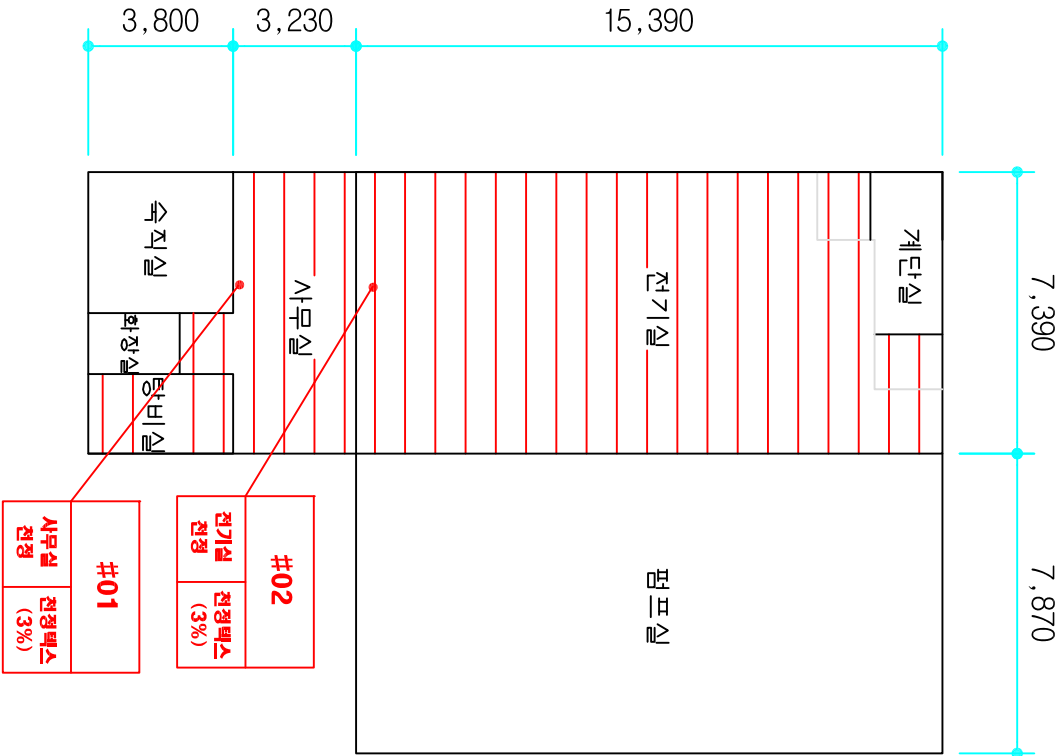
• 건축물명 : 반여2 배수펌프장
• 건축물 소재지 : 부산 해운대구 수영강변대로 606
• 석면조사, 분석기관 : 실내환경연구소(주)
• 도면번호 : B-H-001
• 조사일 : 2014. 01. 15

시료번호	시료채취위치	건축지제	동일물질 구역	길이(m)/면적(m²) /부피(m³)	석면종류	석면 함유량(%)	위해성 평가점수	위해성 등급	관리방안
01	사무실 전정	전정박스	사무실,탕비실	34.05	백색면	3	사무실-9 탕비실-7	낮음	-
02	전기실 전정	전정박스	전기실	105.95	백색면	3	6	낮음	-

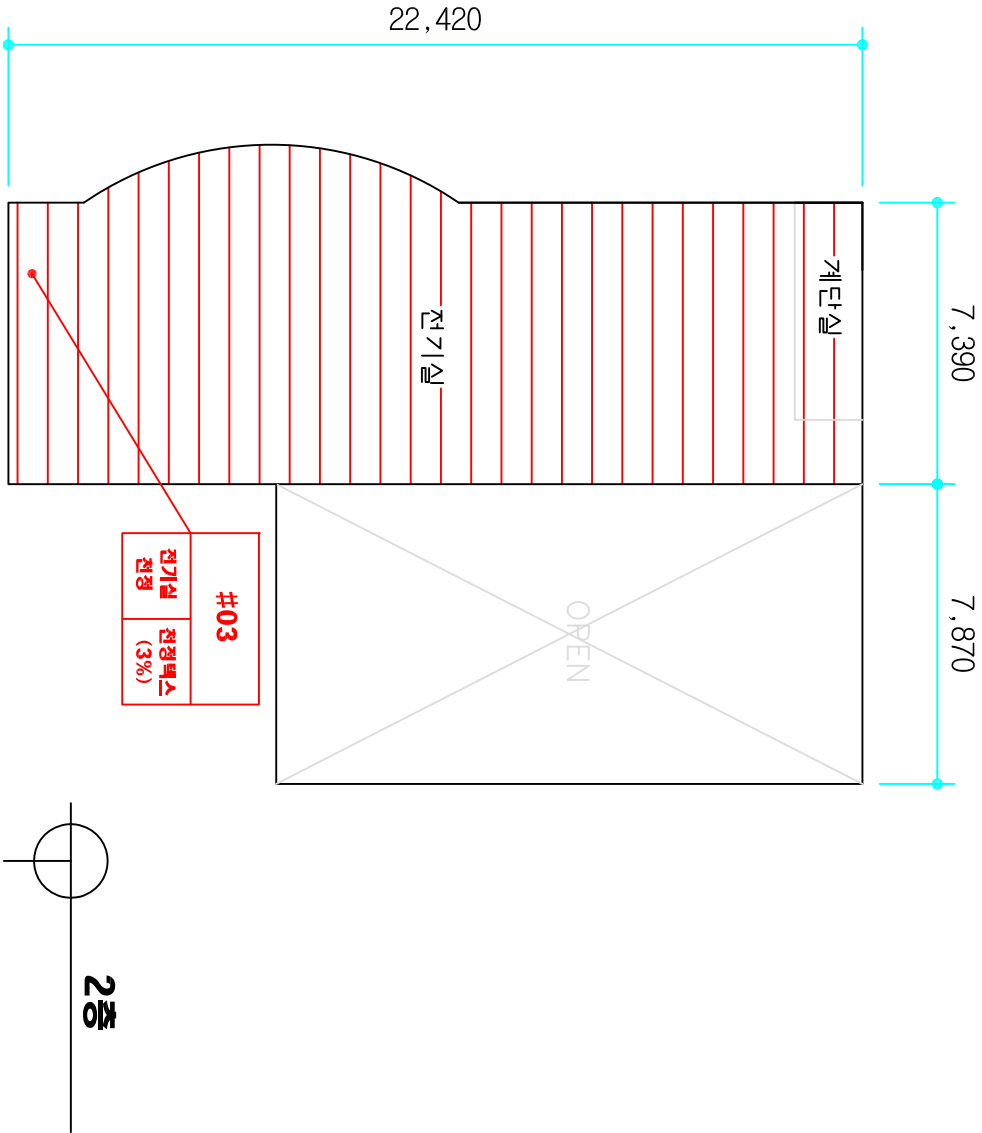
도면번호 : B-H-002

시료번호	시료채취위치	건축자재	동일물질 구역	길이(m)/면적(m ²) /부피(m ³)	석면종류	석면 함유량(%)	위해성 평가점수	위해성 등급	관리방안
03	전기실 전정	전정박스	전기실	175.50	백석면	3	6	낮음	-

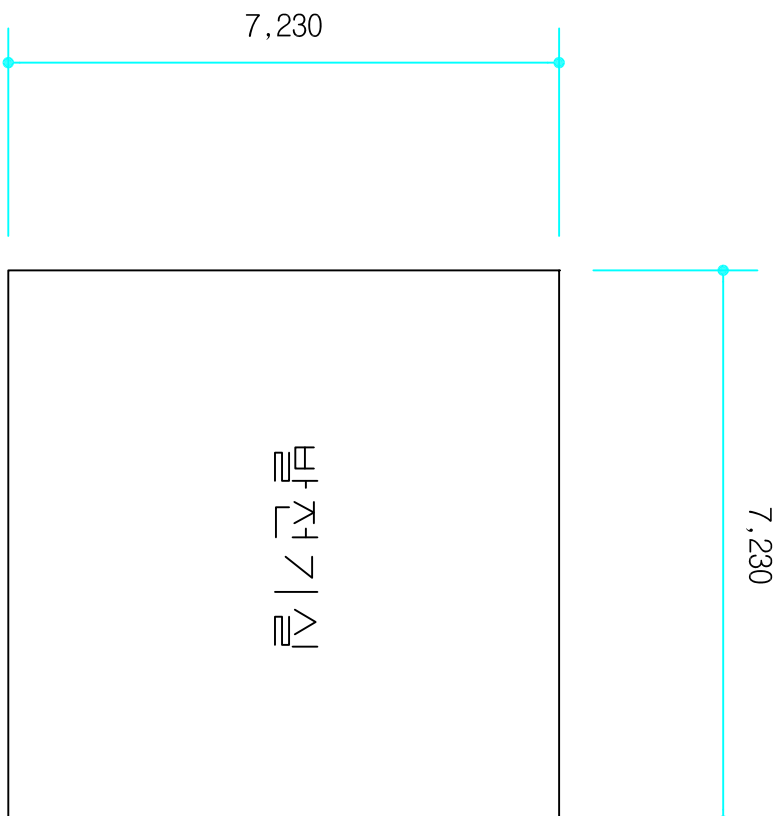
발전기실
