석 면 조 사 결 과 서

석대동 주민센터

석면사용실태 및 석면지도 작성

2013. 03. 29

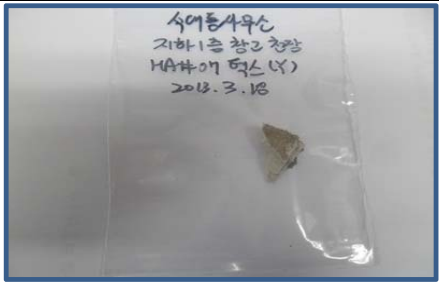
시료 번호	시료종류	산출근거(m ²) -CAD활용-	균질범위	시료 수	자재 형태	비산 성	현재 상태	접근 성	진동	공기	종합	분석결과	사진
HA# 07	천장텍스 (Y)	86.88	■ 지하1층 지하창고 천장	1	M	N	G	L	L	L	L	백석면 3% 검출

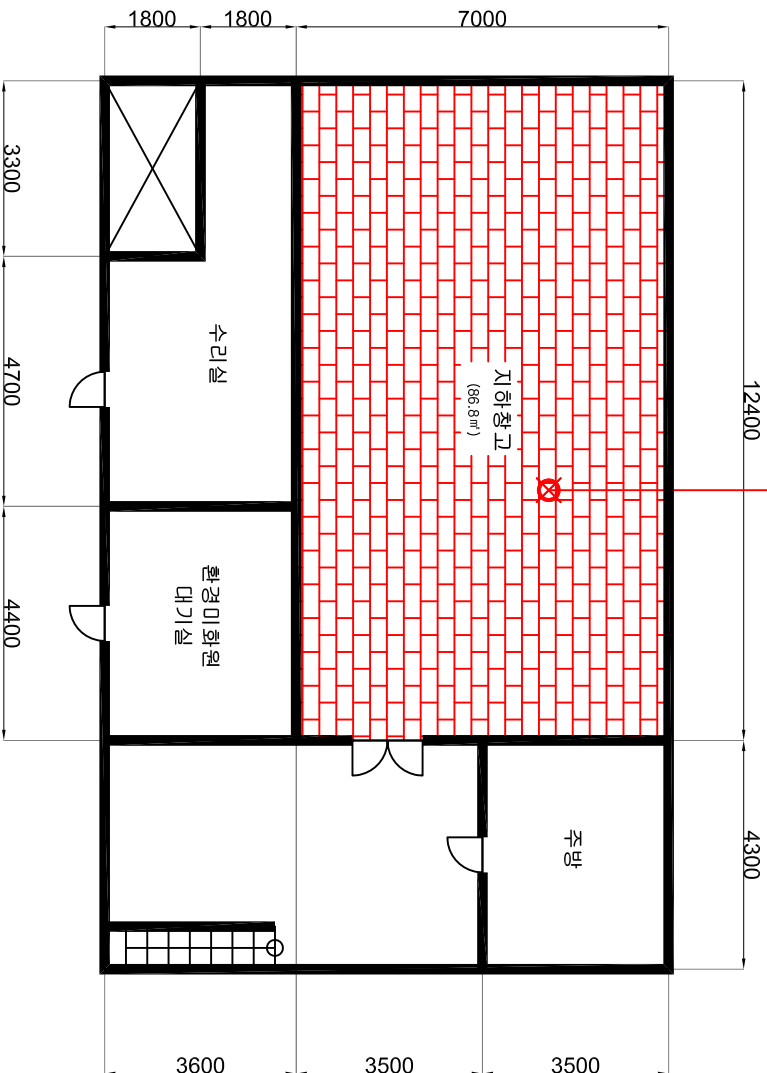
(지하1층)

HA-07
텍스
백석면
(3%)
전 장

시료번호	시료채취 위치	건축자재	동일물질 구역 위치	면적(㎡)	석면종류	석면 함유량(%)	위해성 평가점수	위해성 등급	관 리 방 안
HA07	천장	텍스 (Y)	지하창고 천장	86.88㎡	백석면	3%	7	낮음	<ul style="list-style-type: none"> *정기공사 배선공사등 건축물 유지보수 공사시 석면함유설비 또는 자재가 훼손되어 석면이 비산되지 않도록 작업수행 *작업중유 건축자재 또는 설비에 대한 지속적인 유지관리 *석면함유 건축자재 또는 설비가 손상되었을 경우 즉시보수 *석면함유 건축자재를 인위적으로 손상시키지 않도록 함 *석면함유 건축자재 또는 설비의 취급 및 사용으로 인해 분진이 발생될 경우 호흡보호구 착용

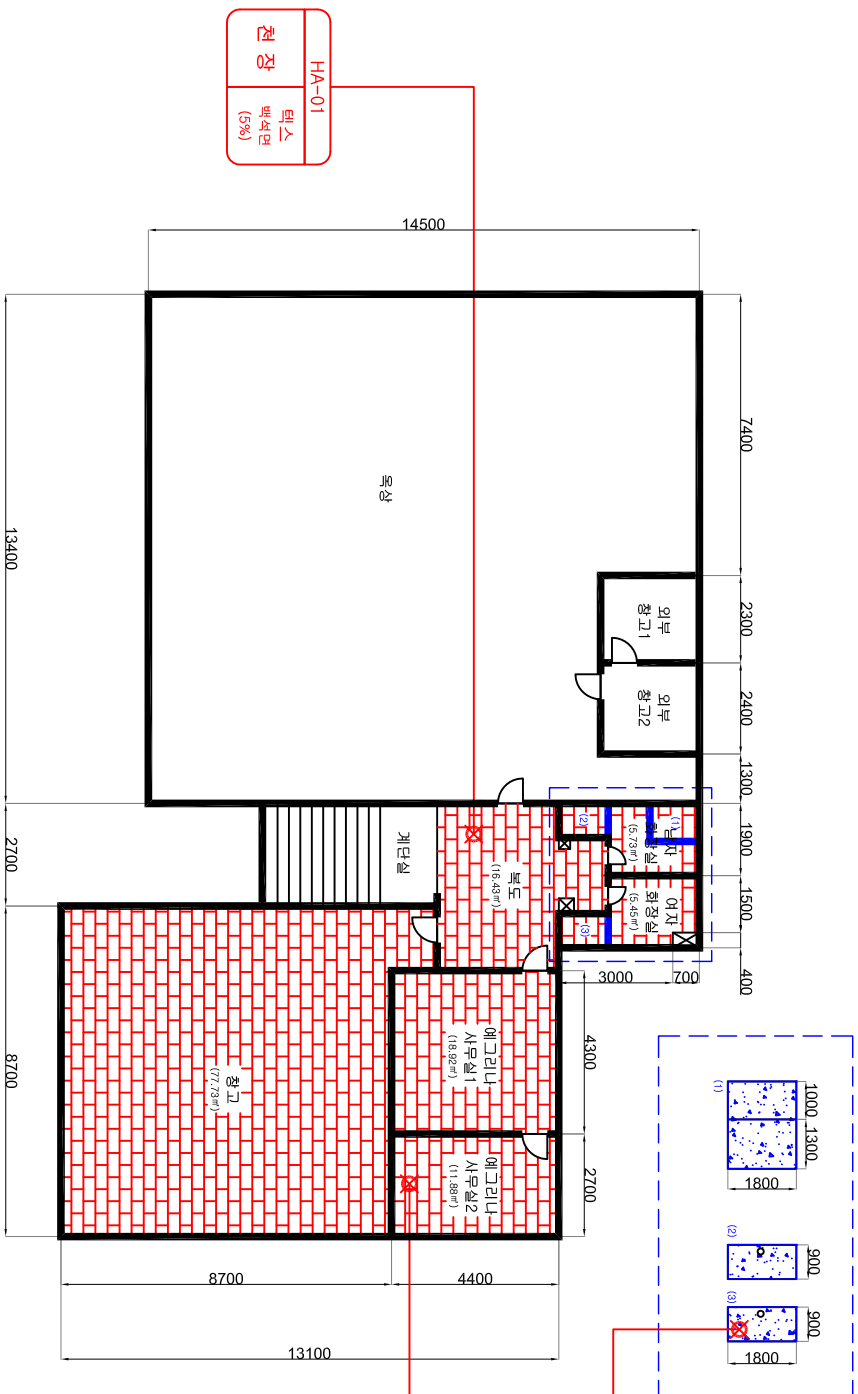
HA-01
텍스
백색면
(5%)
천장

HA-02
텍스
백색면
(5%)
천장

HA-03
칸막이
백색면
(6%)

시료번호	시료채취 위치	동일물질 구역 위치	면적(㎡)	석면종류	석면 함유량(%)	위해성 평가점수	위해성 등급	관 리 방 안
HA01	천장	텍스 (Y)	복도, 화장실(남/여) 천장	백색면	5%	7	낮음	*정기공사 배선공사등 건축물 유지보수 공사시 석면함유설비 또는 자재가 훼손되어 석면이 비산되지 않도록 작업수행 *석면함유 건축자재 또는 설비에 대한 지속적인 유지관리 *석면함유 건축자재 또는 설비가 손상되었을 경우 즉시보수 *석면함유 건축자재를 인위적으로 손상시키지 않도록 함 *석면함유 건축자재 또는 설비의 취급 및 사용으로 인해 분진이 발생될 경우 흡입보호구 착용
HA02	천장	텍스 (Y)	에그리나 사무실1~2, 창고 천장	백색면	5%	7	낮음	
HA03	칸막이	밤라이트	화장실 남, 여 칸막이	백색면	6%	6	낮음

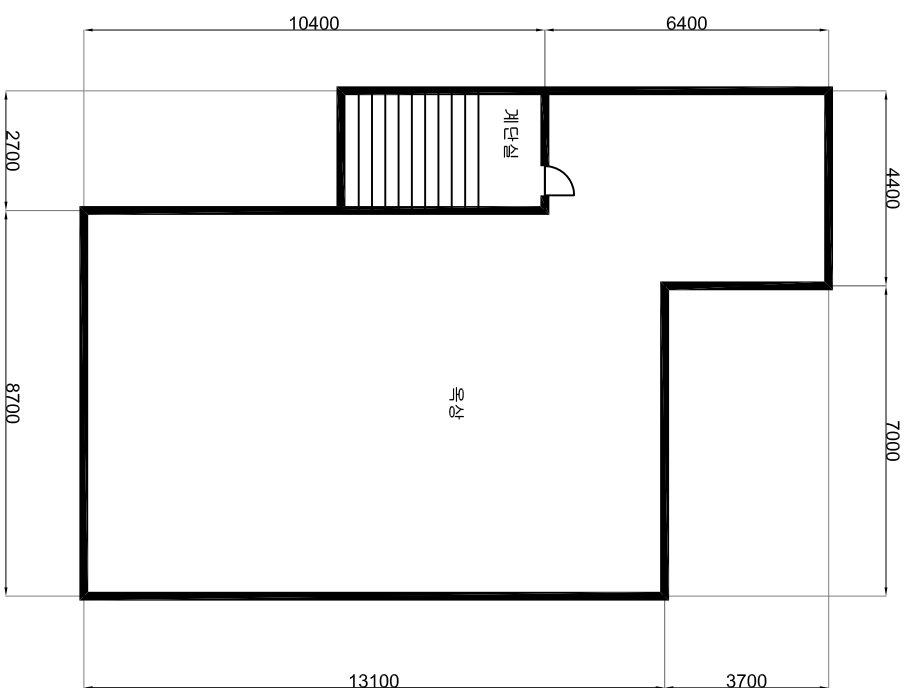
(옥상층)

시료번호	시료채취 위치	건축자재	동일물질 구역 위치	면적(m ²)	석면종류	석면 함유량(%)	위해성 평가점수	위해성 등급	관 리 방 안
									* 해당사항없음 * (석면자재 없음)
