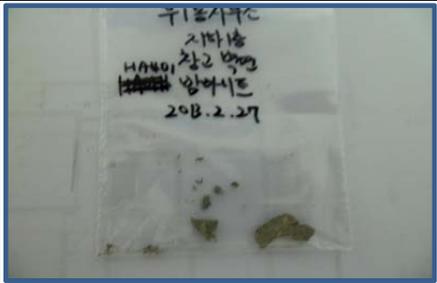
| | | -CAD (m ²) - | | | | | | | | | | | | |
|---|---|---|---|---|---|---|---|---|---|---|---|---|--|--|
| HA# 01 | | 77.6 | 1 | 1 | M | N | G | L | L | L | L | 14% | | |

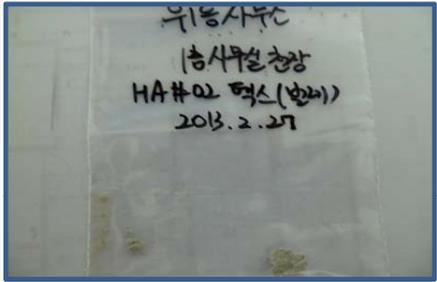
| | | -CAD (m ²) - | | | | | | | | | | | | |
|---|---|---|---|---|---|---|---|---|---|---|---|---|--|--|
| HA# 02 | () | 155.07 | , 1 | 1 | M | N | G | M | M | M | M | 4% | | |

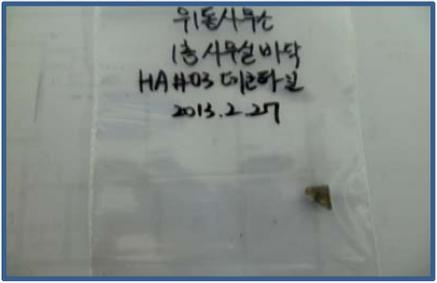
| | | -CAD (m ²) - | | | | | | | | | | | | |
|---|---|---|---|---|---|---|---|---|---|---|---|---|--|--|
| HA# 03 | | - | , 1 | 1 | M | N | G | L | L | L | L | | | |

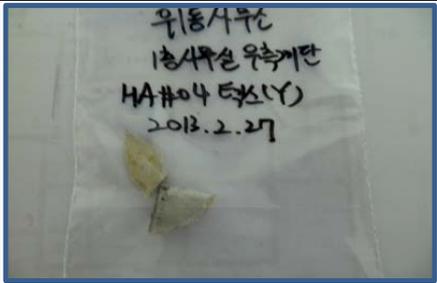
| 시료 번호 (HA#) | 시료종류 | 산출근거(m ²) -CAD활용- | 균질범위 | 시료 수 | 자재 형태 | 비산성 | 현재 상태 | 접근성 | 진동 | 공기 | 중합 | 분석결과 | 사진 |
|---|---|---|---|---|---|---|---|---|---|---|---|---|--|
| HA# 04 | 천장텍스 (Y) | 4.08 | ■ 1층 사무실 우측계단 천장 | 1 | M | N | G | M | M | M | M | 백석면 4% 검출 | |

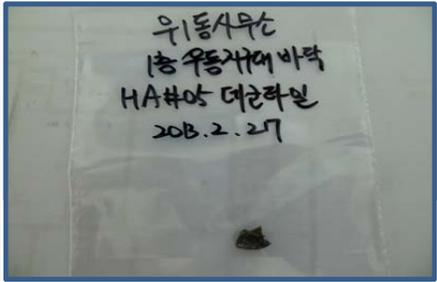
| 시료 번호 (HA#) | 시료종류 | 산출근거(m ²) -CAD활용- | 균질범위 | 시료 수 | 자재 형태 | 비산성 | 현재 상태 | 접근성 | 진동 | 공기 | 중합 | 분석결과 | 사진 |
|---|---|---|---|---|---|---|---|---|---|---|---|---|--|
| HA# 05 | 데코타일 | - | ■ 1층 우동지구대 바닥 | 1 | M | N | G | L | L | L | L | 석면 불검출 | |

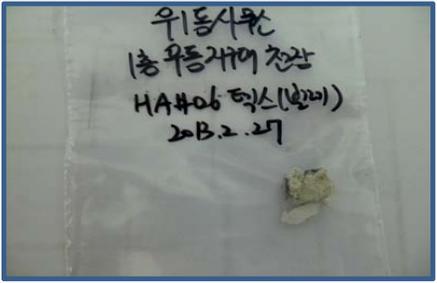
| 시료 번호 (HA#) | 시료종류 | 산출근거(m ²) -CAD활용- | 균질범위 | 시료 수 | 자재 형태 | 비산성 | 현재 상태 | 접근성 | 진동 | 공기 | 중합 | 분석결과 | 사진 |
|---|---|---|---|---|---|---|---|---|---|---|---|---|--|
| HA# 06 | 천장텍스 (벌레) | 38.34 | ■ 1층 우동지구대 천장 | 1 | M | N | G | M | M | M | M | 백석면 3% 검출 | |

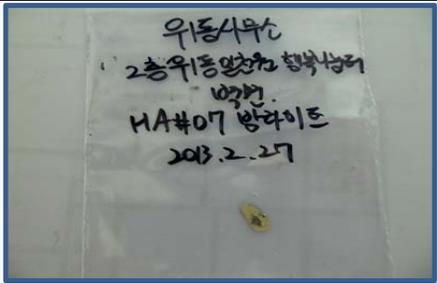
| 시료 번호 (HA#) | 시료종류 | 산출근거(m ²) -CAD활용- | 균질범위 | 시료 수 | 자재 형태 | 비산성 | 현재 상태 | 접근성 | 진동 | 공기 | 종합 | 분석결과 | 사진 |
|---|---|---|---|---|---|---|---|---|---|---|---|---|--|
| HA# 07 | 밤라이트 | 77.6 | ■ 2층 일천원 행복나눔터 벽면 | 1 | M | N | G | L | L | L | L | 백석면 10% 검출 | |

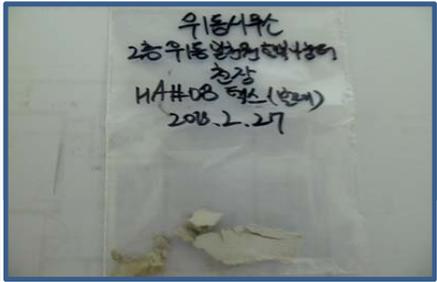
| 시료 번호 (HA#) | 시료종류 | 산출근거(m ²) -CAD활용- | 균질범위 | 시료 수 | 자재 형태 | 비산성 | 현재 상태 | 접근성 | 진동 | 공기 | 종합 | 분석결과 | 사진 |
|---|---|---|---|---|---|---|---|---|---|---|---|---|--|
| HA# 08 | 천장텍스 (벌레) | 188.47 | ■ 2층 일천원 행복나눔터 천장 | 1 | M | N | G | M | M | M | M | 백석면 6% 검출 | |

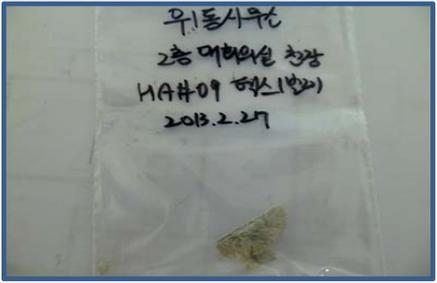
| 시료 번호 (HA#) | 시료종류 | 산출근거(m ²) -CAD활용- | 균질범위 | 시료 수 | 자재 형태 | 비산성 | 현재 상태 | 접근성 | 진동 | 공기 | 종합 | 분석결과 | 사진 |
|---|---|---|---|---|---|---|---|---|---|---|---|---|--|
| HA# 09 | 천장텍스 (벌레) | HA# 08 동일 | ■ 2층 대회의실, 방송실, 동장실 천장 | 1 | M | N | G | M | M | M | M | 백석면 6% 검출 | |

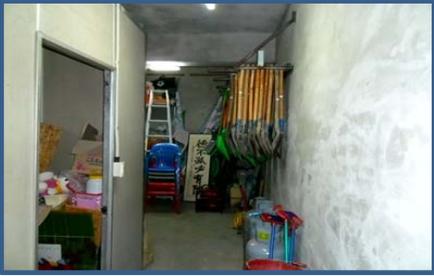
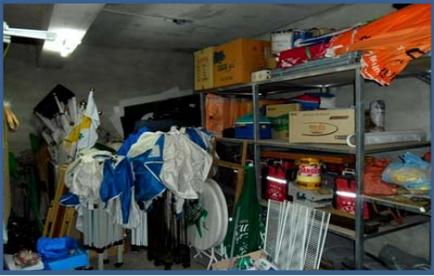
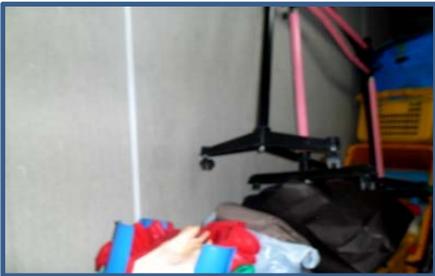
| 번호 | 1 | 2 | 3 | 4 |
|---|--|---|--|--|
| ACM | 해당사항 없음 | 해당사항 없음 | 밤라이트 | 밤라이트 |
| 분석결과 | - | - | HA#01 백석면 14% | HA#01 백석면 14% |

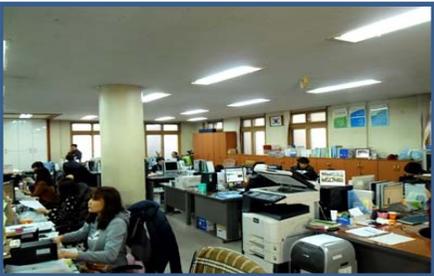
| 번호 | 1 | 2 | 3 | 4 |
|---|--|---|--|--|
| ACM | 밤라이트 | 해당사항 없음 | 해당사항 없음 | 텍스(벌레) |
| 분석결과 | HA#01 백석면 14% | - | - | HA#02 백석면 4% |

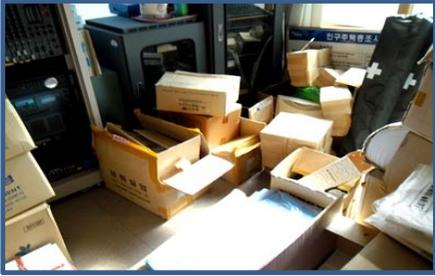
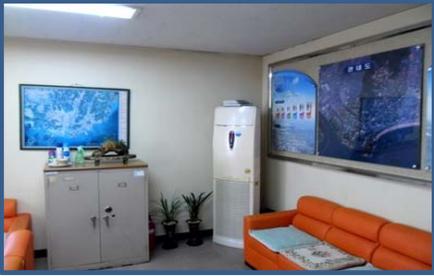
| 번호 | 17 | 18 | 19 | 20 |
|---|--|---|--|--|
| ACM | 텍스(벌레), 방라이트 | 방라이트 | 텍스(벌레) | 해당사항 없음 |
| 분석결과 | HA#09 백석면6%, HA#11 백석면14% | HA#11 백석면14% | HA#09 백석면6% | - |

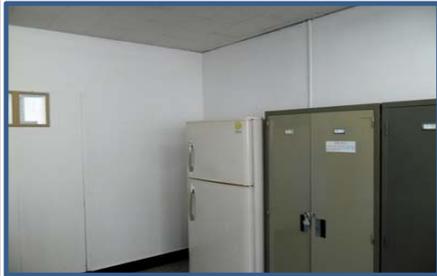
| 번호 | 25 | 26 | 27 | 28 |
|---|--|---|--|--|
| ACM | 텍스(벌레) | 해당사항 없음 | 해당사항 없음 | 해당사항 없음 |
| 분석결과 | HA#16 백석면6% | - | - | - |

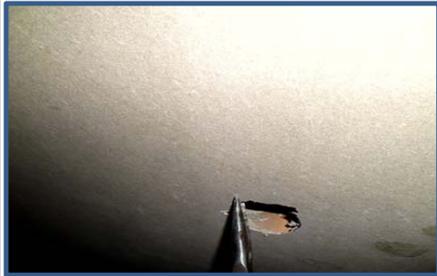
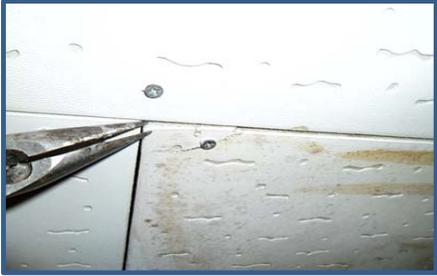
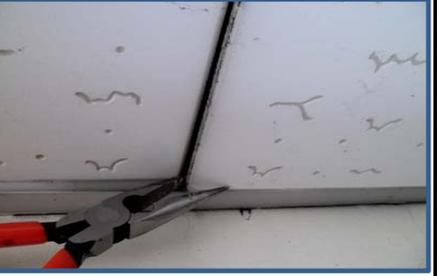
| 번호 | 33 | 34 | 35 | 36 |
|---|--|---|--|--|
| ACM | 방라이트 | 텍스(벌레) | 해당사항 없음 | 텍스(Y) |
| 분석결과 | HA#01 백석면 14% | HA#02 백석면 4% | - | HA#04 백석면 4% |

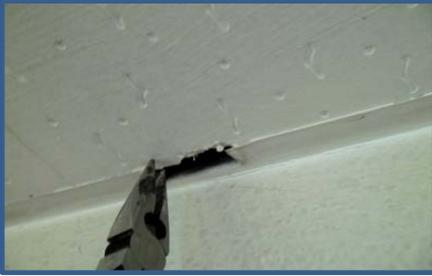
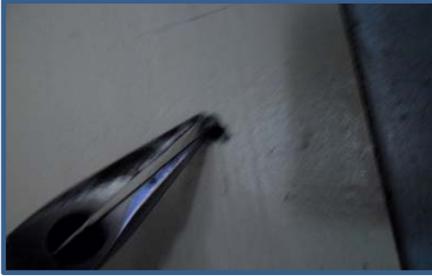
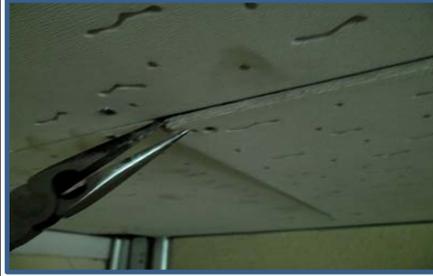
| 번호 | 41 | 42 | 43 | 44 |
|---|--|---|--|--|
| ACM | 해당사항 없음 | 텍스(벌레) | 방라이트 | 텍스(벌레) |
| 분석결과 | - | HA#06 백석면3% | HA#07 백석면10% | HA#08 백석면6% |

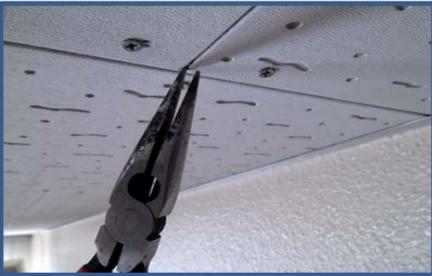
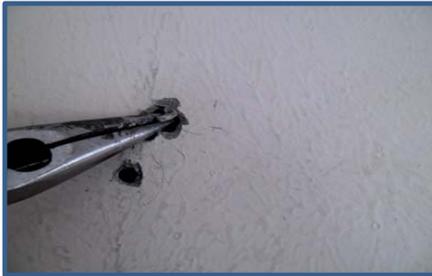
| 번호 | 41 | 42 | 43 | 44 |
|---|--|---|--|--|
| ACM | 텍스(벌레) | 해당사항 없음 | 방라이트 | 해당사항 없음 |
| 분석결과 | HA#09 백석면6% | - | HA#11 백석면14% | - |

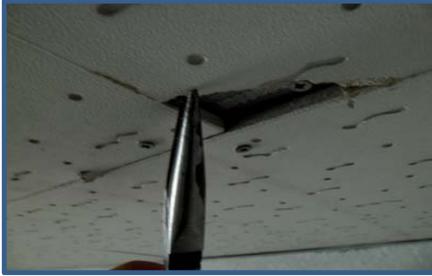
| 번호 | 49 | 50 | | |
|---|---|--|--|--|
| ACM | 해당사항 없음 | 텍스(벌레) | | |
| 분석결과 | - | HA#16 백석면6% | | |

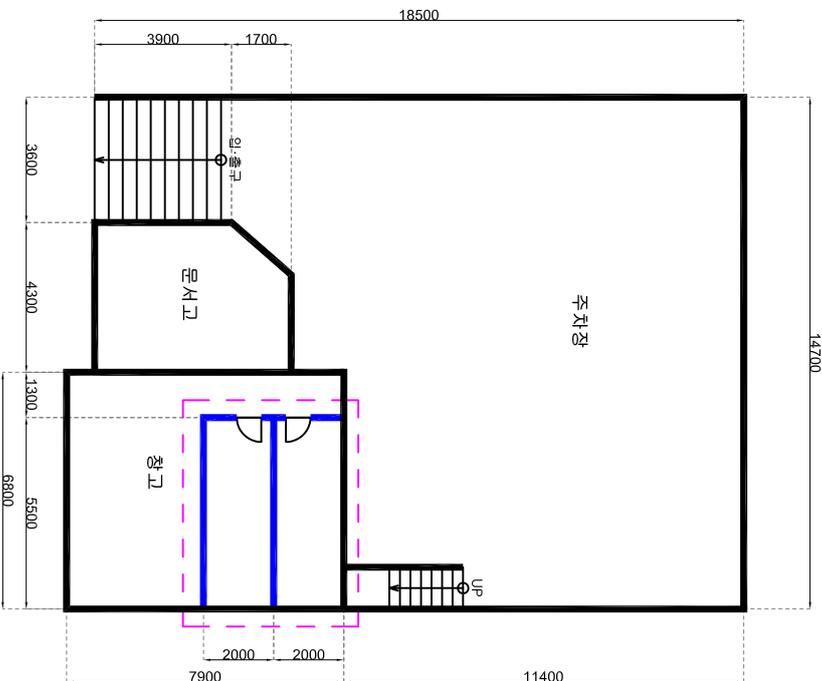
| 도면번호 | DAON2013-0227-1 |

| 시료번호 | 시료채취 위치 | 건축자재 | 동일물질 구역 위치 | 면적 (㎡) | 석면종류 | 석면 함유량 (%) | 위해성 평가점수 | 위해성 등급 | 관리 방안 |
|---|---|---|---|---|---|---|---|---|--|
| HA01 | 벽면 | 반라이트 | 창고 | 77.6㎡ | 백석면 | 14% | 4 | 낮음 | <ul style="list-style-type: none"> *정기관리, 배선공사등 건축물 유지보수 공산시 석면함유성분비 또는 관리기, 폐수등이 석면에 비산되지 않도록 작업수행 *작업중유 건축자재 또는 열매에 대한 계획적인 유지관리 *석면함유 건축자재 또는 열매가 손상되었을 경우 즉시보수 *석면함유 건축자재를 인위적으로 손상시키지 않도록 함 *석면함유 건축자재 또는 열매의 취급 및 사용으로 인해 분진이 발생할 경우 호흡보호구 착용 |

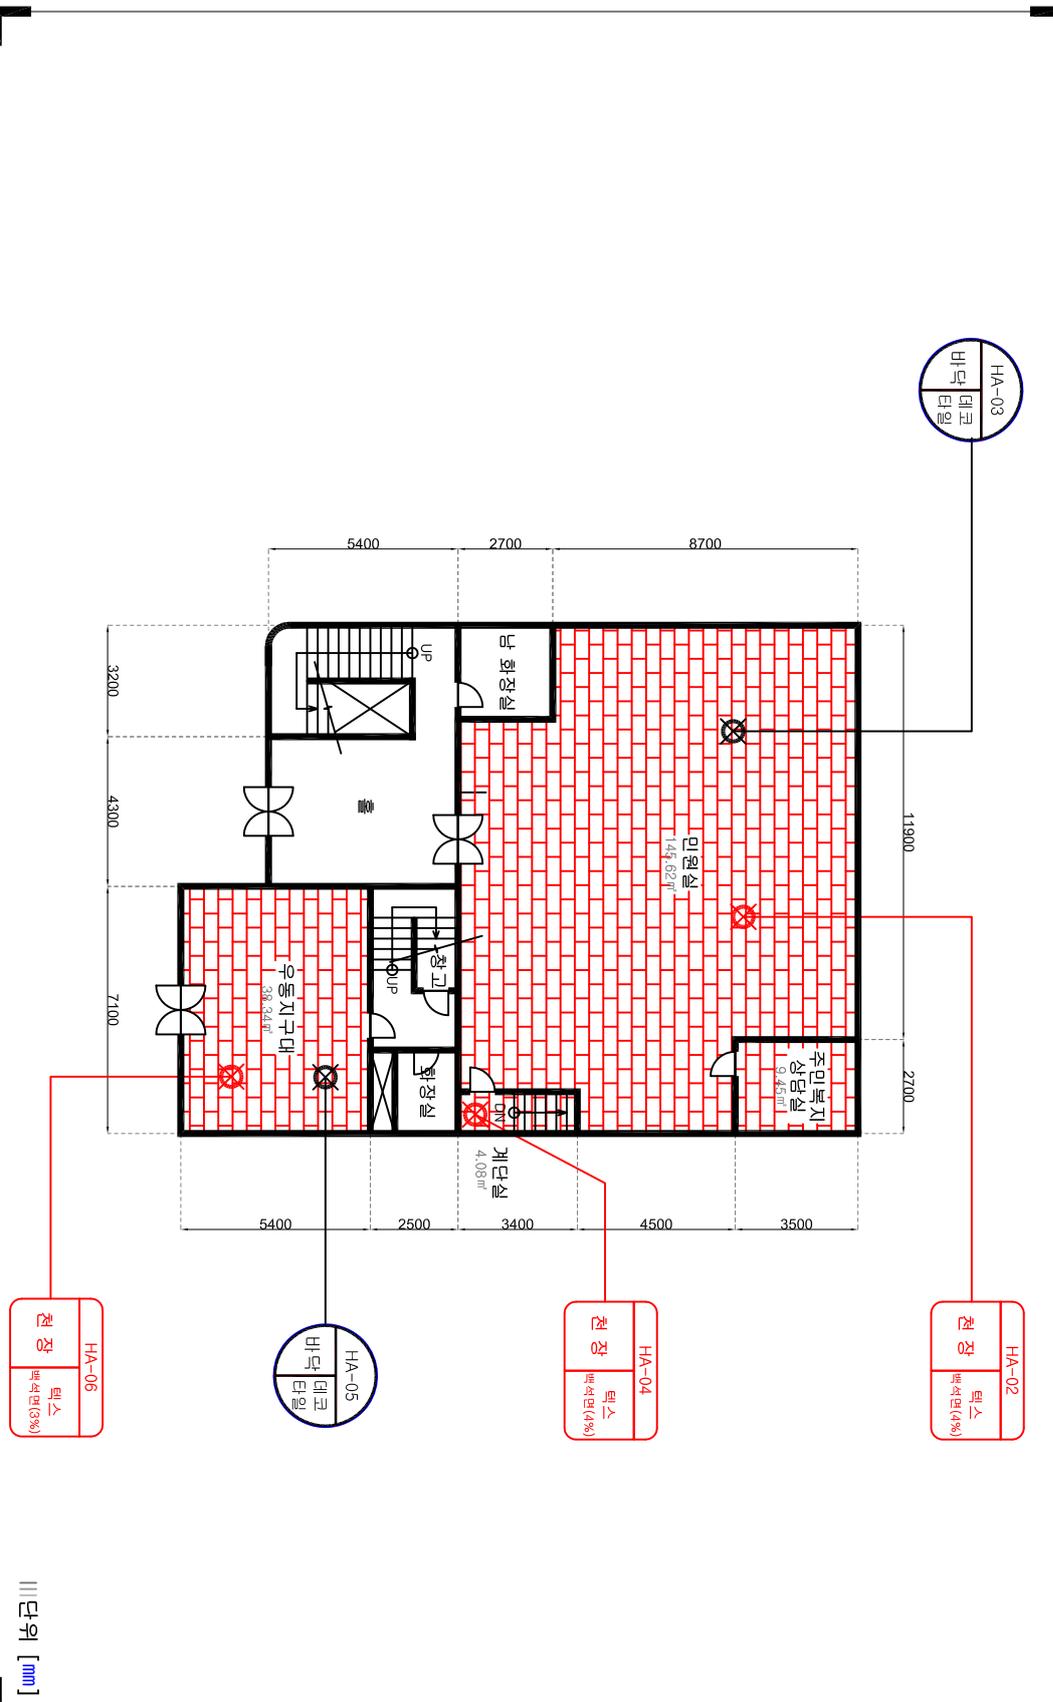
| 도면번호 | DAON2013-0227-2 |

| 시료번호 | 시료채취 위치 | 건축자재 | 동일물질 구역 위치 | 면적 (㎡) | 석면종류 | 함유량 (%) | 위해성 평가점수 | 위해성 등급 | 관리 방안 |
|---|---|---|---|---|---|---|---|---|---|
| HA02 | 천장 | 텍스 (별레) | 민원실, 주민복지상담실 | 155.07㎡ | 백석면 | 4% | - | 낮음 | *전기공사 배선공사를 건축물 유지보수 공사시 석면함유선배 또는 기타기 제조되어 석면이 비산되지 않도록 작업수행 *작업중유 건축자재 또는 설비에 대한 계획적인 유지관리 *작업중유 건축자재 또는 설비가 손상되었을 경우 즉시보수 *석면함유 건축자재를 인위적으로 손상시키지 않도록 함 *석면함유 건축자재 또는 설비의 취급 및 사용으로 인해 분진이 발생될 경우 호흡보호구 착용 |
| HA04 | 천장 | 텍스 (Y) | 계단실 | 4.08㎡ | 백석면 | 4% | - | 낮음 | |
| HA06 | 천장 | 텍스 (별레) | 우동지구대 | 38.34㎡ | 백석면 | 3% | - | 낮음 | |

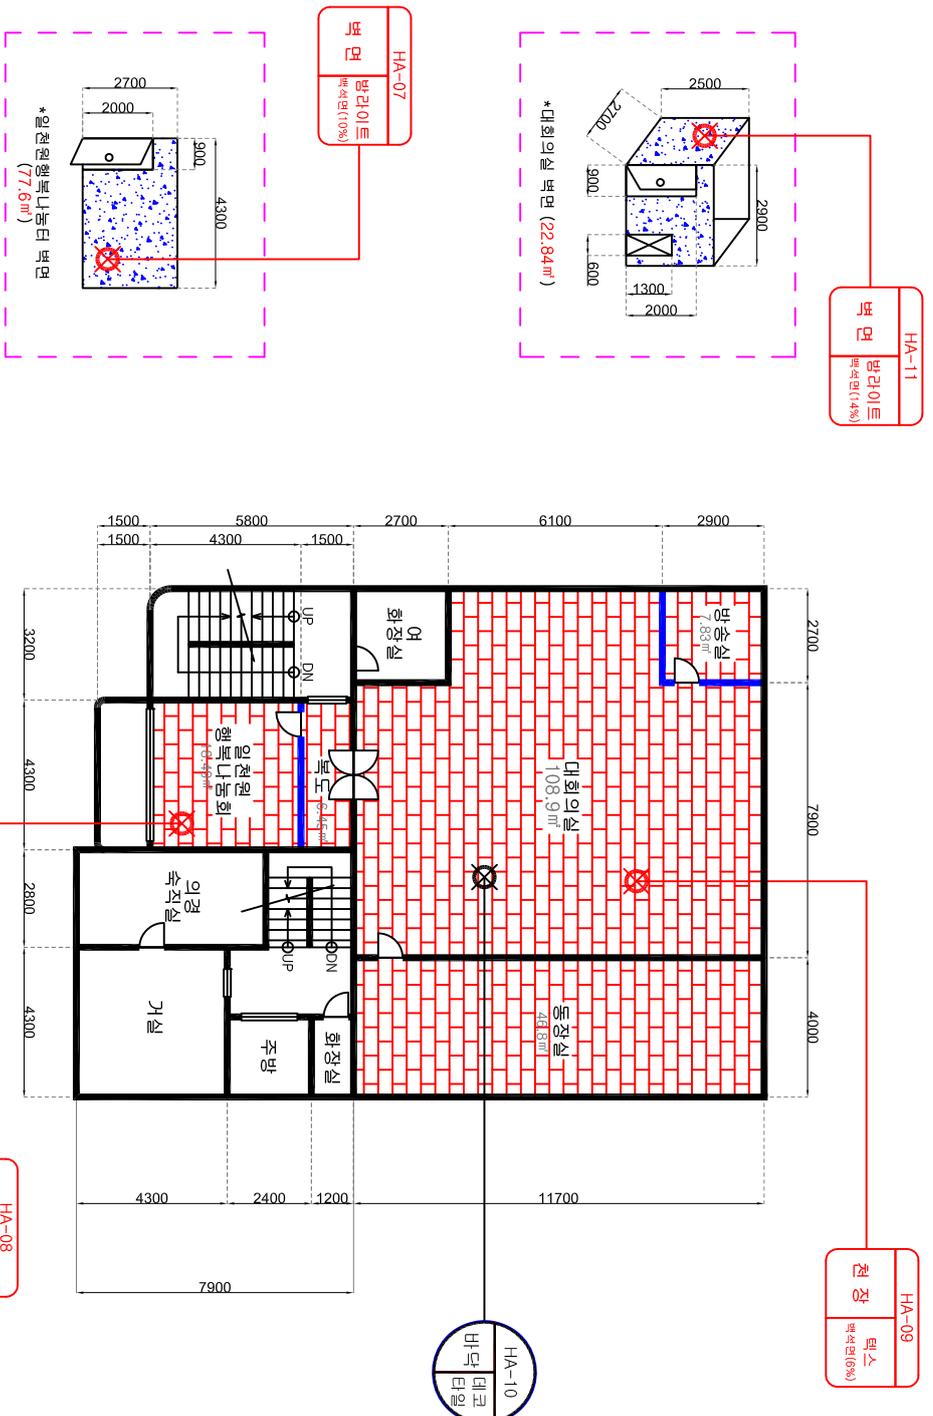
| 도면번호 | DAON2013-0227-3 |

| 시료번호 | 시료채취 위치 | 건축자재 | 동일물질 구역 위치 | 면적(㎡) | 석면종류 | 석면 함유량(%) | 위해성 평가점수 | 위해성 등급 | 관리 방안 |
|---|---|---|---|---|---|---|---|---|---|
| HA07 | 벽면 | 방라이트 | 일천원헬복나눔터 | 77.6㎡ | 백색면 | 10% | 3-9 | 낮음 | *전기공사,배선공사등 건축물 유지보수 공사시 석면함유설비 또는 기재가 훼손되어 석면이 비산되지 않도록 작업수행 *석면함유 건축자재 또는 설비에 대한 지속적인 유지관리 *석면함유 건축자재 또는 설비가 손상되었을 경우 즉시보수 *석면함유 건축자재를 인위적으로 손상시키지 않도록 함 *석면함유 건축자재 또는 설비의 취급 및 사용으로 인해 본진이 발생될 경우 호흡보호구 착용 |
| HA08,09 | 천장 | 텍스 (별래) | 대회의실, 일천원헬복나눔터, 방수실, 동장실, 복도 | 188.47㎡ | 백색면 | 6% | 3-9 | 낮음 | |
| HA11 | 벽면 | 방라이트 | 대회의실 | 22.84㎡ | 백색면 | 14% | 3-9 | 낮음 | |

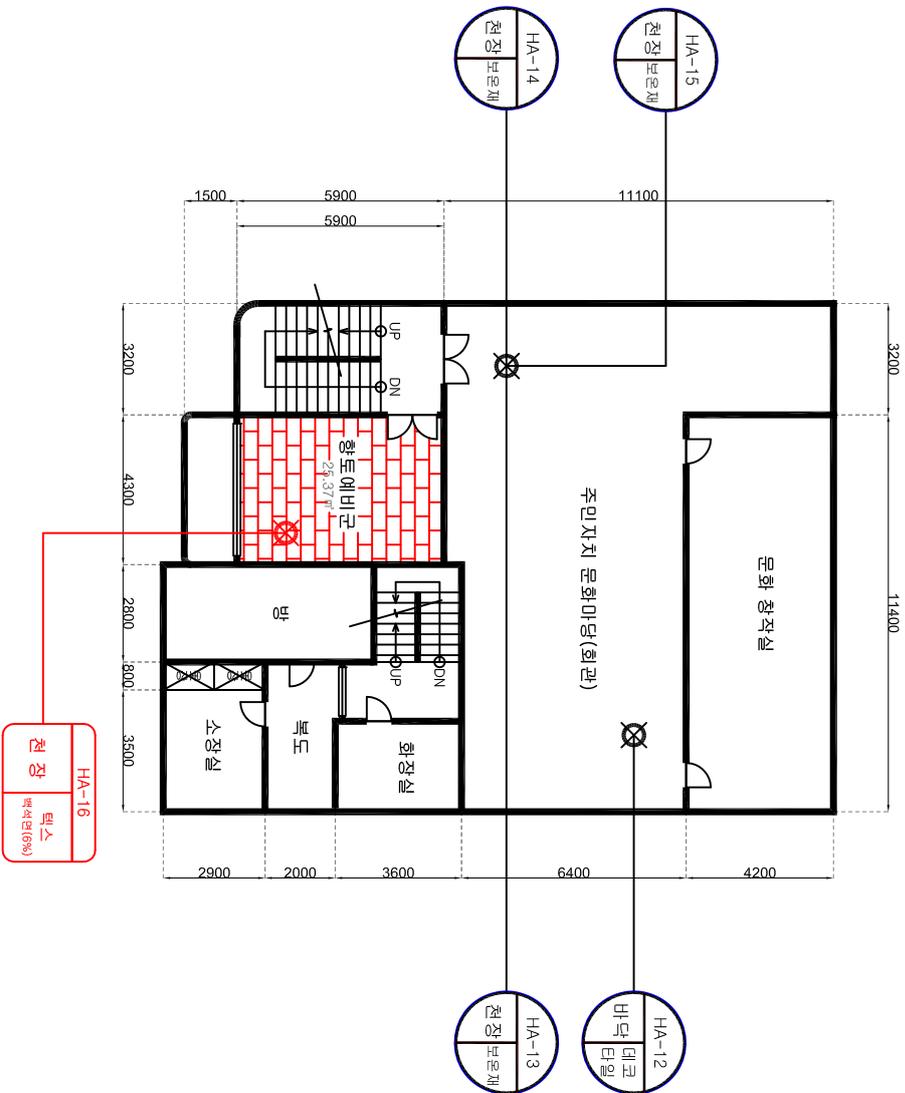
| 도면번호 | DAON2013-0227-4 |

| 시료번호 | 시료채취 위치 | 건축자재 | 동일물질 구역 위치 | 면적 (㎡) | 석면종류 | 석면 함유량 (%) | 위해성 평가점수 | 위해성 등급 |
|---|---|---|---|---|---|---|---|---|
| HA16 | 천장 | 텍스 (별레) | 향토예비군 사무실 | 25.37㎡ | 백석면 | 6% | 9 | 낮음 |

| 관 리 방 안 |
|---|
| *정기공사 배선공사를 건축물 유지보수 공사시 석면함유선배 또는 기타기 제조되어 석면이 비산되지 않도록 작업수행 *작업중유 건축자재 또는 설비에 대한 계획적인 유지관리 *작업중유 건축자재 또는 설비가 손상되었을 경우 즉시보수 *석면함유 건축자재를 인위적으로 손상시키지 않도록 함 *석면함유 건축자재 또는 설비의 취급 및 사용으로 인해 분진이 발생할 경우 호흡보호구 착용 |
