석 면 조 사 결 과 서

재송2동 주민센터

석면사용실태 및 석면지도 작성

2013. 03. 29

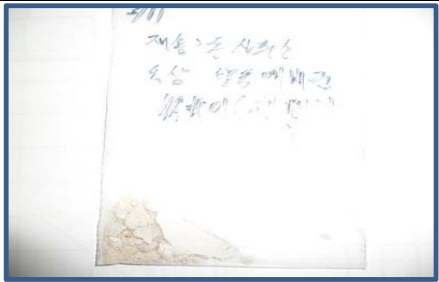
시료 번호	시료종류	산출근거(㎡) -CAD활용-	균질범위	시료 수	자재 형태	비산 성	현재 상태	접근 성	진동	공기	종합	분석결과	사진
HA# 01	천장텍스 (Y)	47.2	■ 옥상 향토예비군 향토예비군, 동대장실 천장	1	M	N	G	L	L	L	L	백석면 4% 검출

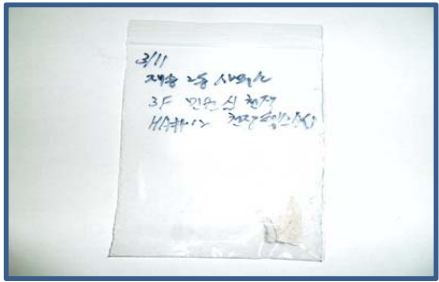
HA# 02	천장텍스 (Y)	235.3	■ 3층 민원실 천장 민원실, 방풍실, 주민복지 상담실, 창고 천장	1	M	N	G	L	L	L	L	백석면 4% 검출

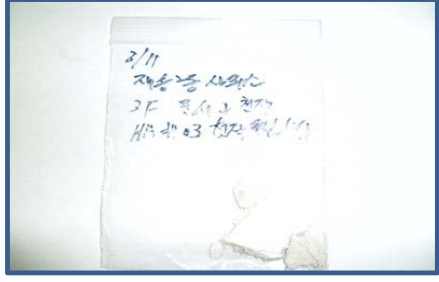
HA# 03	천장텍스 (Y)	61.06	■ 3층 문서고 천장 문서고, 동장실 천장	1	M	N	G	L	L	L	L	백석면 4% 검출

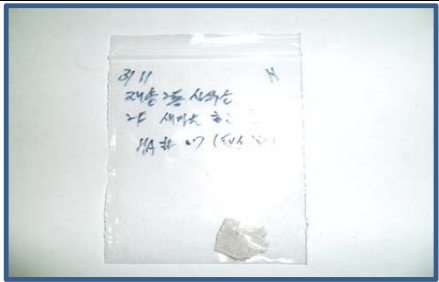
시료 번호	시료종류	산출근거(m ²) -CAD활용-	균질범위	시료 수	자재 형태	비산 성	현재 상태	접근 성	진동	공기	종합	분석결과	사진
HA# 07	천장텍스 (Y)	171.86	■ 2층 새마을문고 천장 새마을문고, 건강휴게실, 동아리방 천장	1	M	N	G	L	L	L	L	백석면 4% 검출

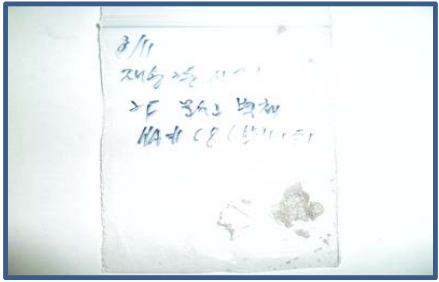
HA# 08	방라이트	97.4	■ 2층 문서고 벽체 문서고, 행정자료실 벽면	1	M	N	G	H	L	L	M	백석면 12% 검출

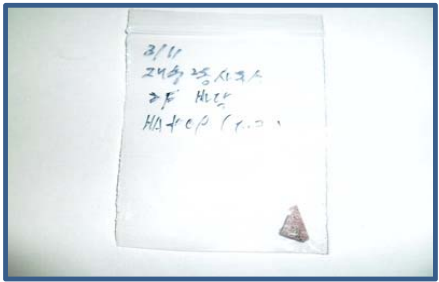
HA# 09	데코타일	-	■ 2층 바닥	1	M	N	G	L	L	L	L	석면 불검출

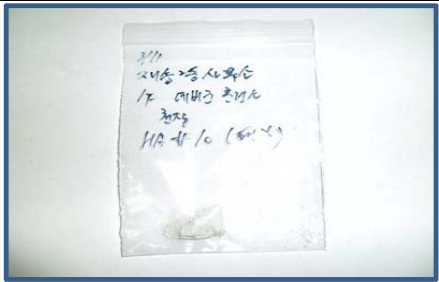
시료 번호	시료종류	산출근거(m ²) -CAD활용-	균질범위	시료 수	자재 형태	비산 성	현재 상태	접근 성	진동	공기	종합	분석결과	사진
HA# 10	천장텍스 (Y)	-	■ 1층 예비군 훈련소 천장	1	M	N	G	L	L	L	L	석면 불검출

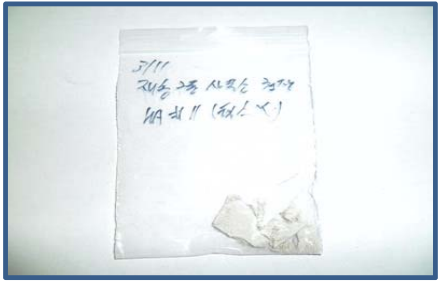
HA# 11	천장텍스 (Y)	107.26	■ 1층 송수일터 천장 송수일터, 계단실, 화장실	1	M	N	G	L	L	L	L	백석면 5% 검출

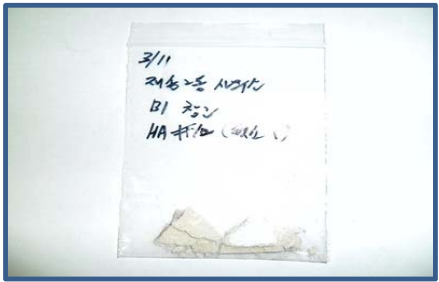
HA# 12	천장텍스 (Y)	49.5	■ 지하1층 창고 천장	1	M	N	G	L	L	L	L	백석면 5% 검출

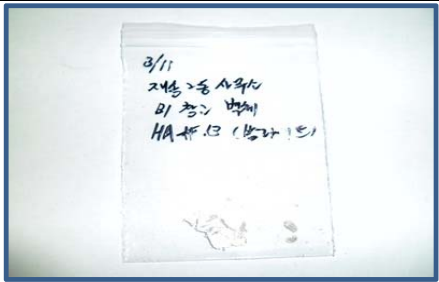
시료 번호	시료종류	산출근거(m ²) -CAD활용-	균질범위	시료 수	자재 형태	비산 성	현재 상태	접근 성	진동	공기	종합	분석결과	사진
HA# 13	밤라이트	23.2	■ 지하1층 창고 벽체	1	M	N	G	L	L	L	L	백석면 12% 검출

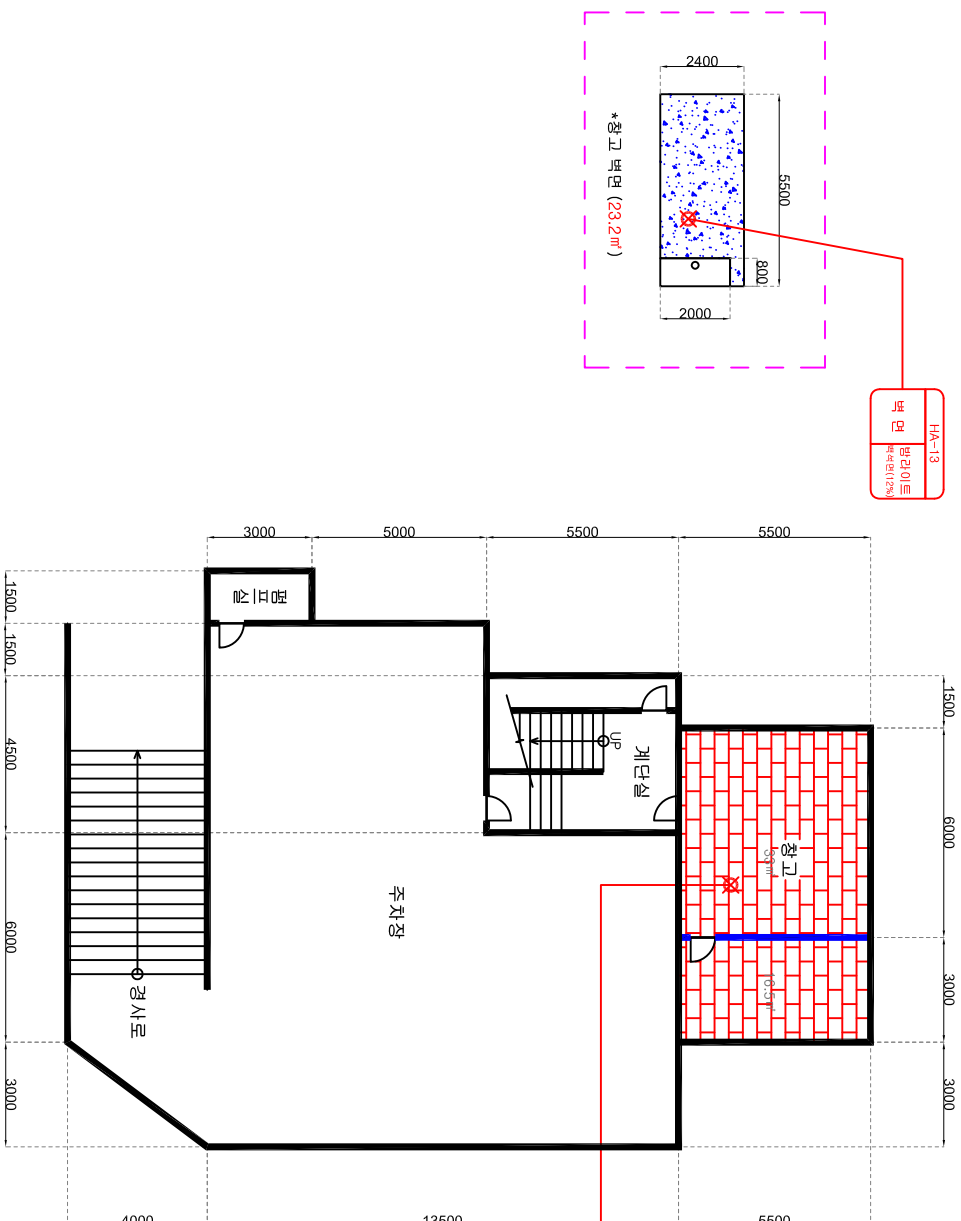
III 석면지도.1

시료번호	시료채취 위치	건축자재	동일물질 구역 위치	면적(㎡)	석면종류	석면 함유량(%)	위해성 평가점수	위해성 등급	관 리 방 안
HA12	천장	텍스 (Y)	창고	49.5㎡	백석면	5%	4	낮음	*전기공사 배선공사등 건축물 유지보수 공사시 석면함유설비 또는 자재가 훼손되어 석면이 비산되지 않도록 작업수행 *석면함유 건축자재 또는 설비에 대한 지속적인 유지관리 *석면함유 건축자재 또는 설비가 손상되었을 경우 즉시 보수 *석면함유 건축자재를 인위적으로 손상시키지 않도록 함 *석면함유 건축자재 또는 설비의 취급 및 사용으로 인해 분진이 발생될 경우 흡입보호구 착용
HA13	벽면	반라이트	창고	23.2㎡	백석면	12%	4	낮음

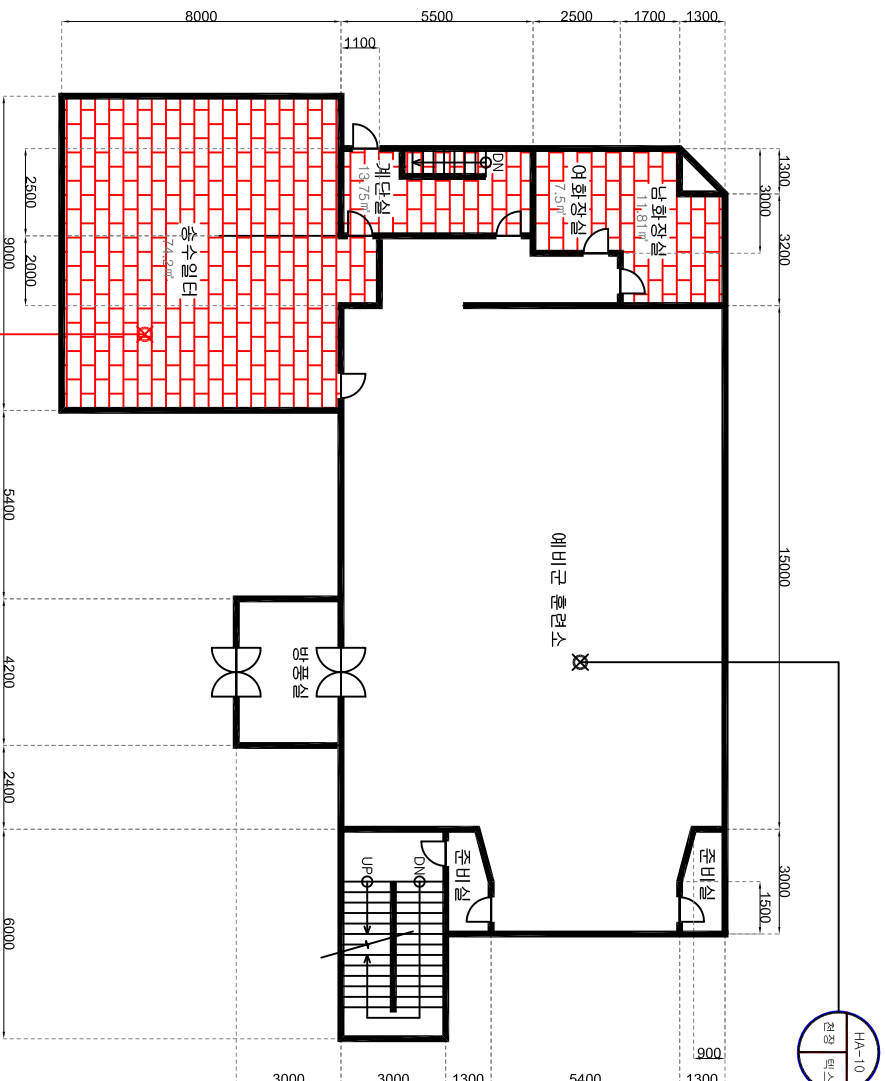
III 석면지도.2

HA-11
전정
텍스
석면(5%)

HA-10
전정
텍스
석면(5%)

시료번호	시료채취 위치	건축자재	동일물질 구역 위치	면적(㎡)	석면종류	석면 함유량(%)	위해성 평가점수	위해성 등급	관 리 방 안
HA11	천장	텍스 (Y)	송수일터, 계단실, 화장실	107.26㎡	백석면	5%	7	낮음	<ul style="list-style-type: none"> *전기공사, 배선공사등 건축물 유지보수 공사시 석면함유설비 또는 자재가 훼손되어 석면이 비산되지 않도록 작업수행 *석면함유 건축자재 또는 설비에 대한 계획적인 유지관리 *석면함유 건축자재 또는 설비가 손상되었을 경우 즉시보수 *석면함유 건축자재를 인위적으로 손상시키지 않도록 함 *석면함유 건축자재 또는 설비의 취급 및 사용으로 인해 분진이 발생될 경우 흡입보호구 착용

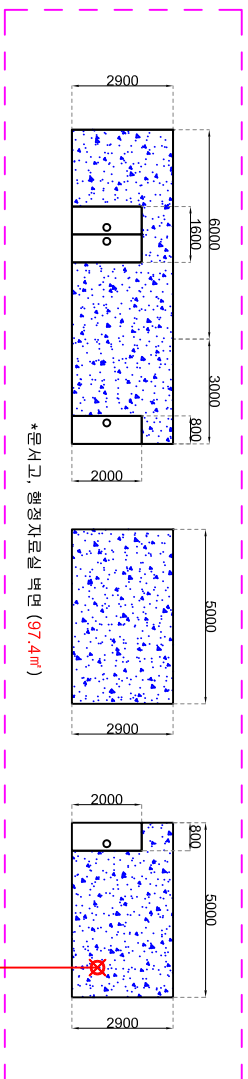
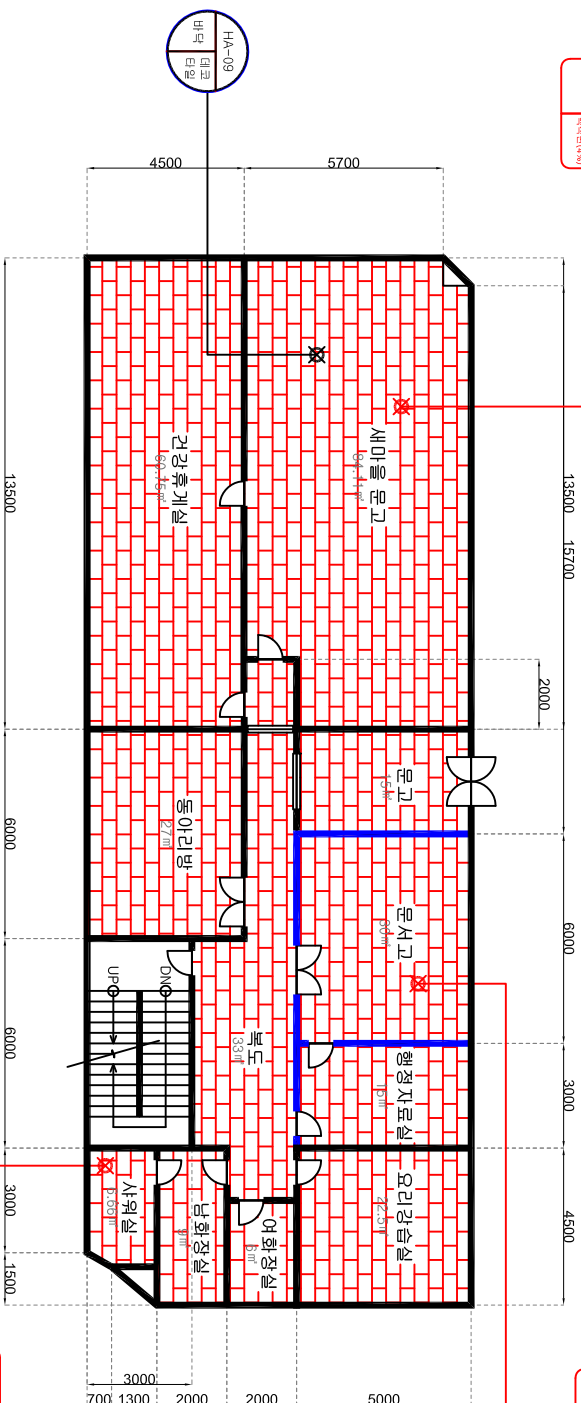
HA-07
천장 텍스
벽면(4%)

HA-08
벽면 방라이트
벽면(12%)

HA-06
천장 텍스
벽면(4%)

HA-05
천장 방라이트
벽면(12%)

시료번호	시료채취 위치	건축자재	동일물질 구역 위치	면적 (㎡)	석면종류	석면 함유량 (%)	위해성 평가점수	위해성 등급	관 리 방 안
HA05	천장	방라이트	사위실	6.66㎡	백석면	12%	5	낮음	*전기공사,배선공사등 건축물 유지보수 공사시 석면함유설비 또는 기재가 훼손되어 석면이 비산되지 않도록 작업수행 *석면함유 건축자재 또는 설비에 대한 지속적인 유지관리 *석면함유 건축자재 또는 설비가 손상되었을 경우 즉시보수 *석면함유 건축자재를 인위적으로 손상시키지 않도록 함 *석면함유 건축자재 또는 설비의 취급 및 사용으로 인해 분진이 발생될 경우 호흡보호구 착용
HA06	천장	텍스(Y)	문서고, 문고, 행정자료실, 요리강습실, 화정실, 복도	130.5㎡	백석면	4%	7~10	낮음	
HA07	천장	텍스(Y)	세마을문고, 건강휴게실, 동아리방	171.86㎡	백석면	4%	10	낮음	
HA08	벽면	방라이트	문서고, 행정자료실	97.4㎡	백석면	12%	8	낮음

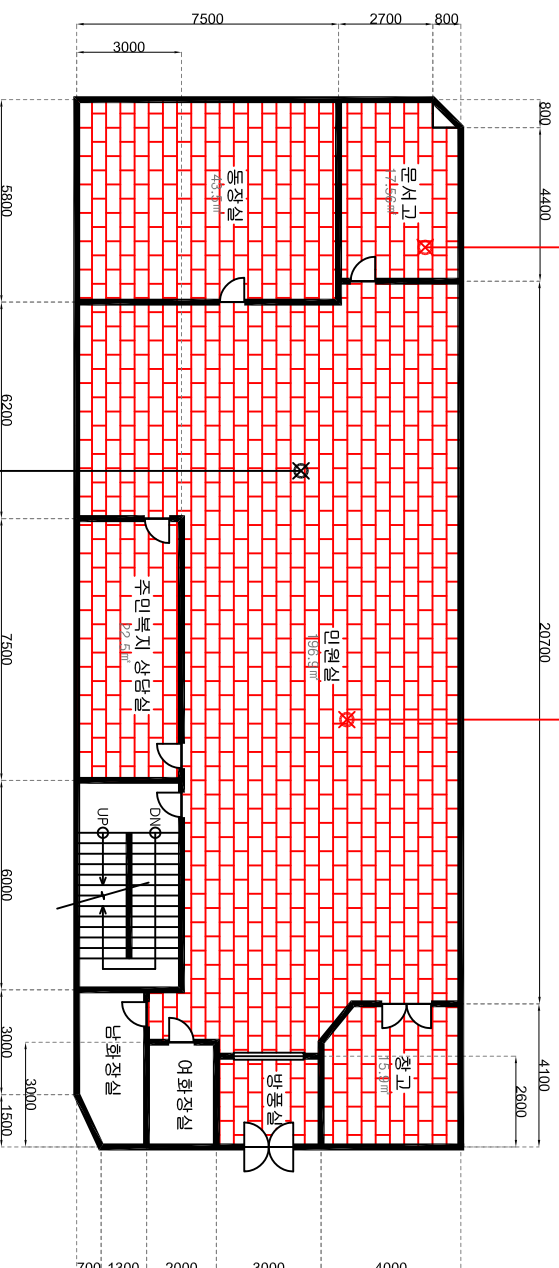
HA-03
석면
전장
백색면(4%)

HA-02
석면
전장
백색면(4%)

HA-04
석면
바닥
타일

시료번호	시료채취 위치	건축자재	동일물질 구역 위치	면적(㎡)	석면종류	석면 함유량(%)	위해성 평가점수	위해성 등급	관 리 방 안
HA02	천장	텍스(Y)	민원실, 방풍실, 주민복지상담실, 창고	235.3㎡	백색면	4%	10	낮음	*정기공사 배선공사등 건축물 유지보수 공사시 석면함유설비 또는 자재가 훼손되어 석면이 비산되지 않도록 작업수행 *석면함유 건축자재 또는 설비에 대한 계획적인 유지관리 *석면함유 건축자재 또는 설비가 손상되었을 경우 즉시보수 *석면함유 건축자재를 인위적으로 손상시키지 않도록 함 *석면함유 건축자재 또는 설비의 취급 및 사용으로 인해 분진이 발생될 경우 흡입보호구 착용
HA03	천장	텍스(Y)	문서고, 동장실	61.06㎡	백색면	4%	8	낮음
