건축물명	부산시 해운대구 제송동 948-23번지
조사위치	제송아린이 도서관 (지하층)
도면번호	DAON2013-0321-1
조사일자	2013.03.21
조사자	손 준 기 / 이 영 민
조사기관	노동부지정 석면조사기관 다온환경연구소(주) DAON ENVIRONMENT RESEARCH INSTITUTE

# 고형시료 석면 분석 결과서

1. 공 사 명 : 재송어린이 도서관 석면조사
2. 소 재 지 : 부산시 해운대구 해운대로 76번길 35-1
3. 조 사 일 : 2013. 03. 21
4. 분 석 일 : 2013. 03. 22

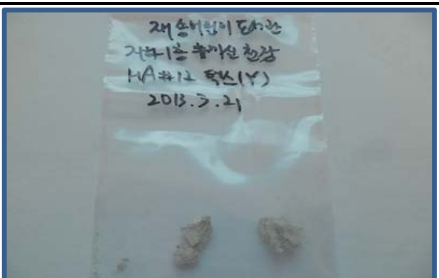
12	(Y)	2.16m <sup>2</sup>	1	1	M	N	G	L	L	L	L	3%

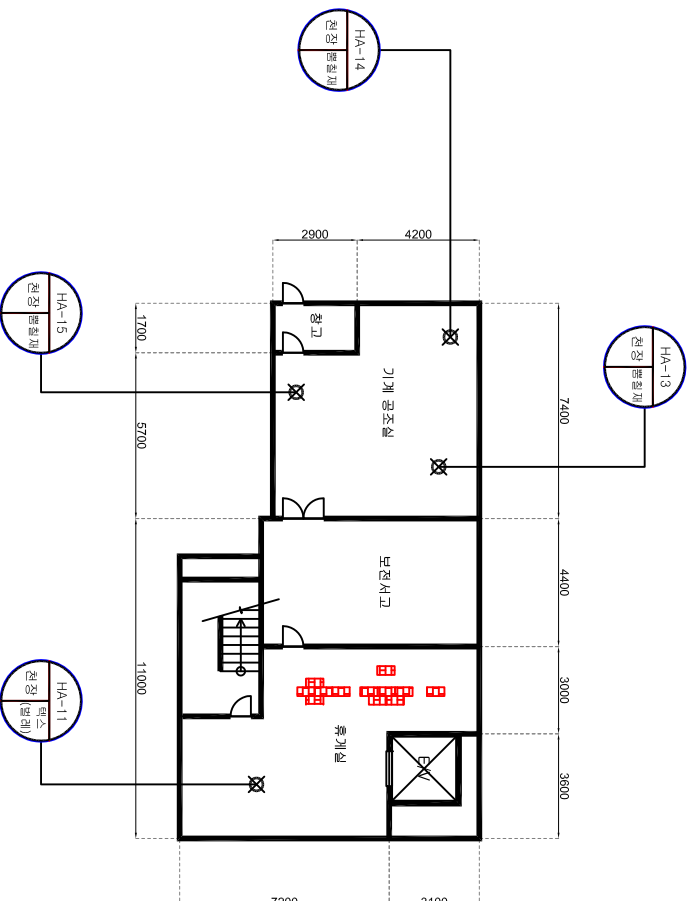
# III 석면 지도.1

시료번호	시료채취 위치	건축자재	동일물질 구역 위치	면적(㎡)	석면종류	석면 함유량(%)	위해성 평가점수	위해성 등급	관 리 방 안
HA12	천장	텍스 (Y)	지하1층 휴게실 천장	2.16㎡	트레클 라이트	2%	7	낮음	- 프로그램 산출(CAD) - * 휴게실 : 0.3 * 0.6 * 12정 = 2.16㎡

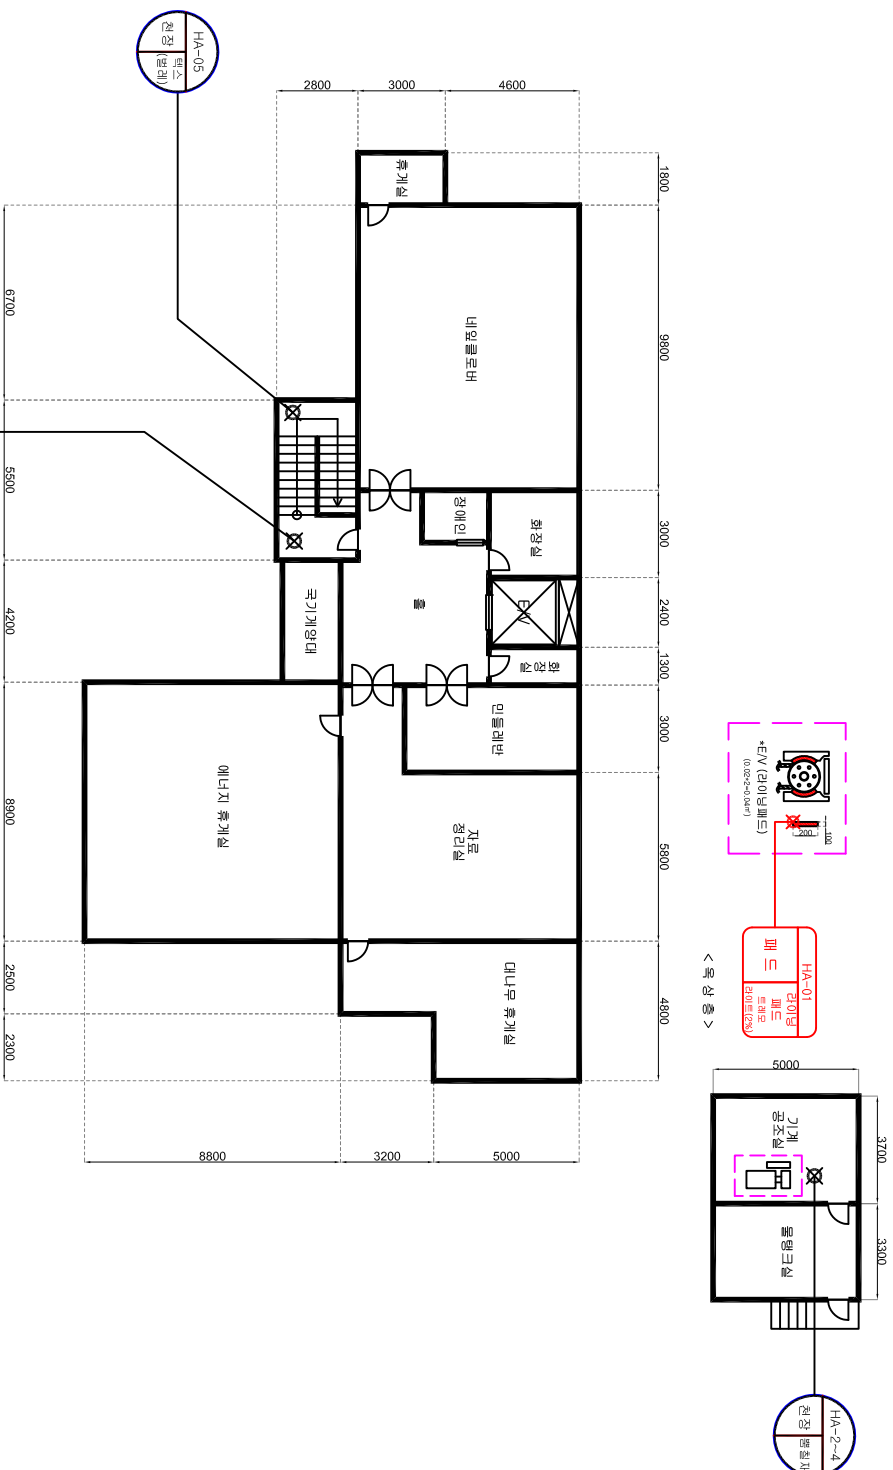
# III 석면지도.4

시료번호	시료채취 위치	건축자재	동일물질 구역 위치	면적 (㎡)	석면종류	석면 함유량 (%)	위해성 평가점수	위해성 등급	산출근거
HA1	패드	라이닝 패드	옥상층 기계공조실 E.V 설비	0.04㎡	트레클라이트	2%	3	낮음	- 프로그램 산출(CAD) - * 라이닝패드 : 0.02*2 = 0.04㎡
