석 면 조 사 결 과 서

좌1동사무소

석면사용실태 및 석면지도 작성

2013. 03. 29

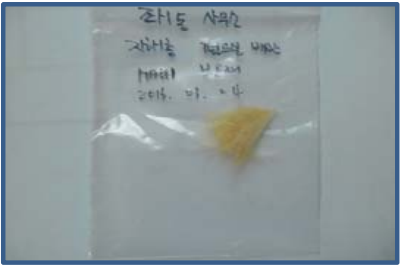
시료 번호	시료종류	산출근거(㎡) -CAD활용-	균질범위	시료 수	자재 형태	비산 성	현재 상태	접근 성	진동	공기	종합	분석결과	사진
HA# 01	보온재	-	■ 지하1층 펌프실 배관	1	TSI	F	G	L	L	L	L	석면 불검출

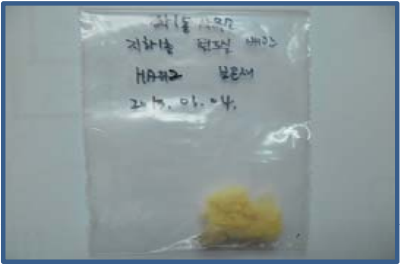
HA# 02	보온재	-	■ 지하1층 펌프실 배관		TSI	F	G	L	L	L	L	석면 불검출

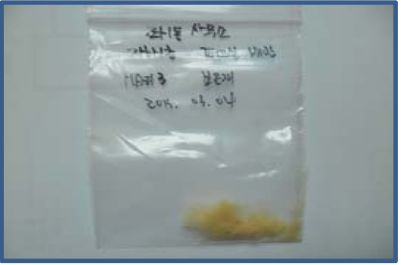
HA# 03	보온재	-	■ 지하1층 펌프실 배관		TSI	F	G	L	L	L	L	석면 불검출

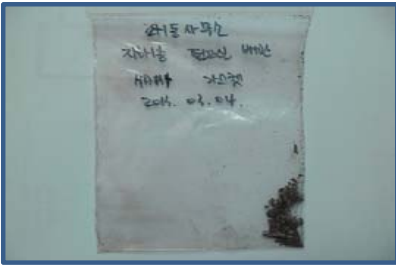
시료 번호	시료종류	산출근거(㎡) -CAD활용-	균질범위	시료 수	자재 형태	비산 성	현재 상태	접근 성	진동	공기	종합	분석결과	사진
HA# 04	가스켓	-	■ 지하1층 펌프실 배관	1	M	N	G	L	L	L	L	석면 불검출

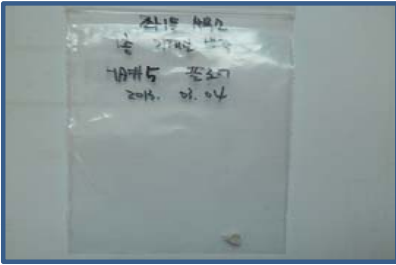
HA# 05	플로어	-	■ 1층 기계실 바닥	1	M	N	G	H	H	L	H	석면 불검출

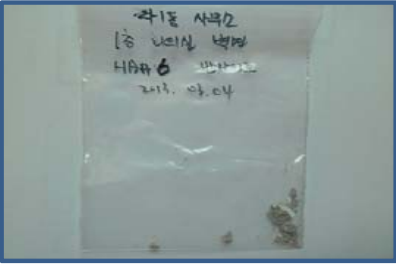
HA# 06	밤라이트	13.92㎡	■ 1층 회의실 벽면	1	M	N	G	L	L	L	L	백석면 12% 검출

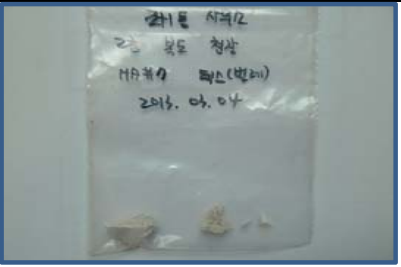
시료 번호	시료종류	산출근거(㎡) -CAD활용-	균질범위	시료 수	자재 형태	비산 성	현재 상태	접근 성	진동	공기	종합	분석결과	사진
HA# 07	텍스 (벌레)	56.91㎡	■ 2층 복도, 쓰레기장 천 장	1	M	N	G	L	L	L	L	백석면 5% 검출

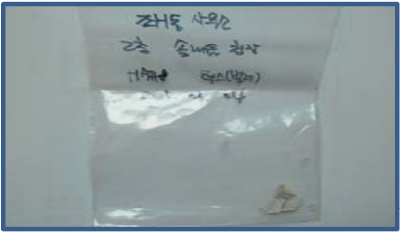
HA# 08	텍스 (벌레)	45.87㎡	■ 2층 솔내음방, 사랑나눔방 천 장	1	M	N	G	L	L	L	L	백석면 5% 검출

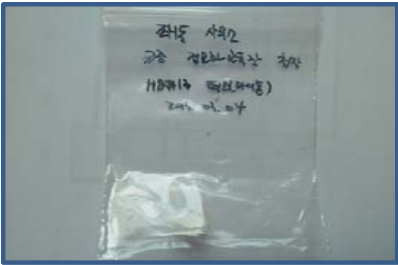
시료 번호	시료종류	산출근거(㎡) -CAD활용-	균질범위	시료 수	자재 형태	비산 성	현재 상태	접근 성	진동	공기	종합	분석결과	사진
HA# 13	텍스 (마이톤)	-	■ 3층 정보화교육장 천장	1	M	N	G	L	L	L	L	석면 불검출

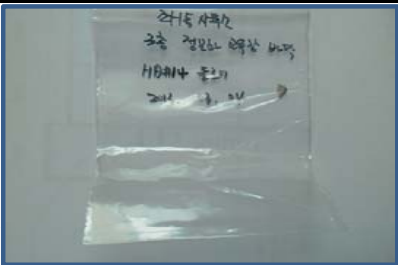
HA# 14	플로어	-	■ 3층 정보화교육장 바닥	1	M	N	G	H	H	L	H	석면 불검출

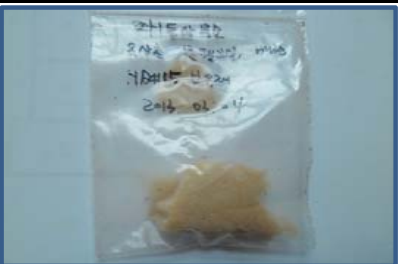
HA# 15	보온재	-	■ 옥상층 물탱크실 배관	1	TSI	F	G	L	L	L	L	석면 불검출

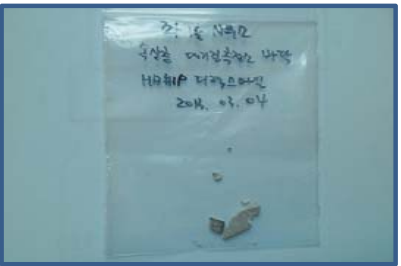
시료 번호	시료종류	산출근거(㎡) -CAD활용-	균질범위	시료 수	자재 형태	비산 성	현재 상태	접근 성	진동	공기	종합	분석결과	사진
HA# 19	디렉스타일	-	■ 옥상층 대기질측정소 바닥	1	M	N	G	H	H	L	H	석면 불검출

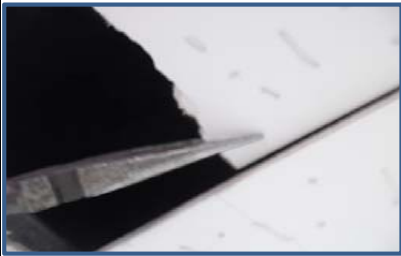
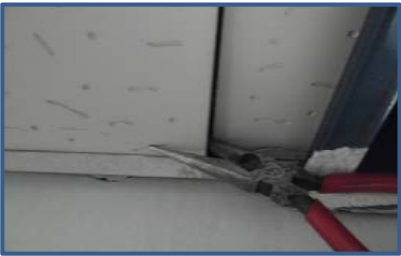
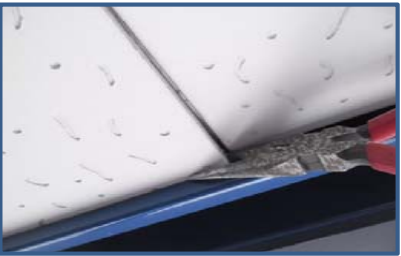
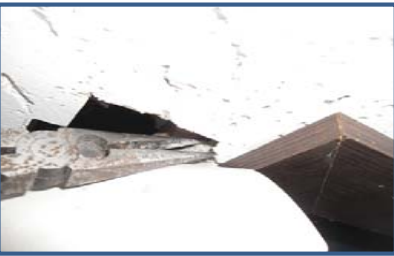
번호	137	138	139	140
사진

위치	3층 복도 시료채취	3층 동대장실 시료채취	3층 대회의실 시료채취	3층 정보화교육장 시료채취
자재구분	천장 텍스(벌레)	천장 텍스(벌레)	천장 텍스(벌레)	천장 텍스(마이톤)
ACM	텍스(벌레)	텍스(벌레)	텍스(벌레)	해당사항 없음
분석결과	HA#10 백석면5%	HA#11 백석면5%	HA#12 백석면5%	-

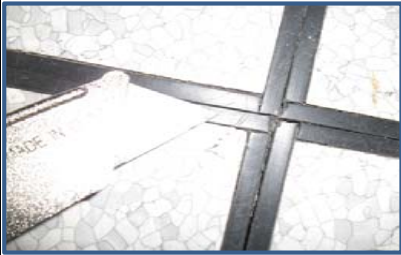
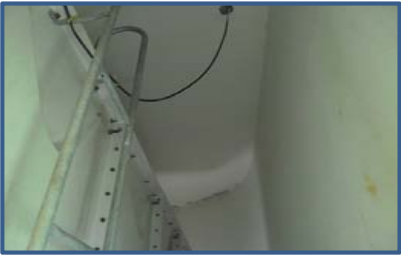
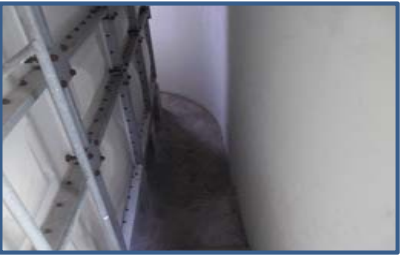
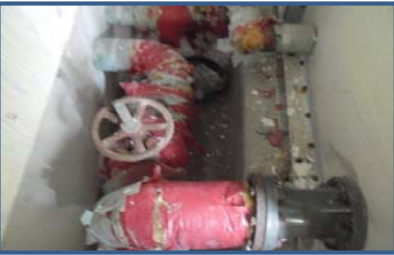
번호	141	142	143	144
사진

위치	3층 정보화교육장 시료채취	옥상층 물탱크실	옥상층 물탱크실	옥상층 물탱크실
자재구분	바닥 플로어	콘크리트/콘크리트/콘크리트/ 배관 보온재	콘크리트/콘크리트/콘크리트/ 배관 보온재	콘크리트/콘크리트/콘크리트/ 배관 보온재
ACM	해당사항 없음	해당사항 없음	해당사항 없음	해당사항 없음
분석결과	-	-	-	-

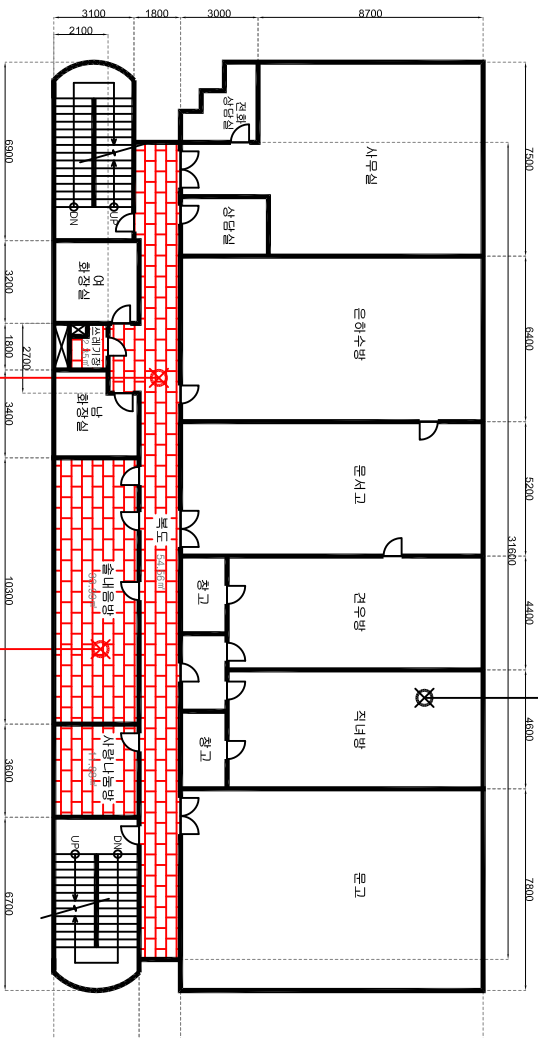
건축물명	좌1동주민센터
조사위치	2층
도면번호	DAON2013-0304-3
조사일자	2013.03.04
조사자	이영민
조사기관	노동부지정 석면조사기관 다온환경연구소(주) DAON Environmental Research Institute

HA-07
텍스
석면(5%)
천장

HA-08
텍스
석면(5%)
천장

시료번호	시료채취 위치	건축자재	동일물질 구역 위치	면적(m ²)	석면종류	석면 함유량(%)	위해성 평가점수	위해성 등급	관 리 방 안
HA07	천장	텍스 (별래)	북도, 쓰레기장	56.91 m ²	백석면	5%	8	낮음	*작가공시 배선공사등 건축물 유지보수 공사시 석면함유설비 또는 자재가 훼손되어 석면이 비산되지 않도록 작업수행 *작업중유 건축자재 또는 설비에 대한 지속적인 유지관리 *작업중유 건축자재 또는 설비가 손상되었을 경우 즉시보수 *석면함유 건축자재를 인위적으로 손상시키지 않도록 함 *석면함유 건축자재 또는 설비의 취급 및 사용으로 인해 분진이 발생될 경우 흡입보호구 착용
HA08	천장	텍스 (별래)	출내음방, 사랑나눔방	45.87 m ²	백석면	5%	8	낮음

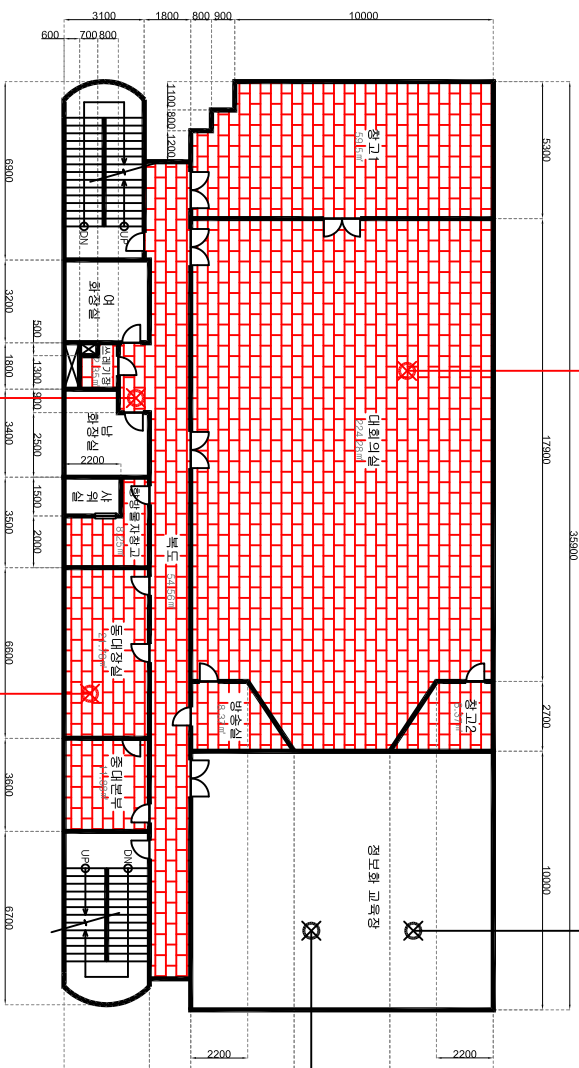
건축물명	좌1동주민센터
조사위치	3층
도면번호	DAON2013-0304-4
조사일자	2013.03.04
조사자	이영민
조사기관	노동부지정 석면조사기관 DAON Environmental Research Institute

HA-12
천장 텍스
백색면(5%)

HA-10
천장 텍스
백색면(5%)

HA-11
천장 텍스
백색면(5%)

HA-13
천장 마아탄

HA-14
바닥 인셀스
폴로아

시료번호	시료채취 위치	건축자재	동일물질 구역 위치	면적(㎡)	석면종류	석면 함유량(%)	위해성 평가점수	위해성 등급	관 리 방 안
HA10	천장	텍스 (별레)	복도, 쓰레기장, 창고1	116.41㎡	백색면	5%	5-9	낮음	*전기공사 배선공사등 건축물 유지보수 공사시 석면함유설비 또는 자재가 훼손되어 석면이 비산되지 않도록 작업수행 *석면함유 건축자재 또는 설비에 대한 지속적인 유지관리 *석면함유 건축자재 또는 설비가 손상되었을 경우 즉시보수 *석면함유 건축자재를 인위적으로 손상시키지 않도록 함 *석면함유 건축자재 또는 설비의 취급 및 사용으로 인해 분진이 발생될 경우 흡입보호구 착용
HA11	천장	텍스 (별레)	동대장실, 중대본부, 항방물자창고	41.91㎡	백색면	5%	5-9	낮음	
HA12	천장	텍스 (별레)	대회의실, 창고2, 방충실	241.02㎡	백색면	5%	5-9	낮음
