# 석 면 조 사 결 과 서

좌2동 주민센터

석면사용실태 및 석면지도 작성

2013. 03. 29

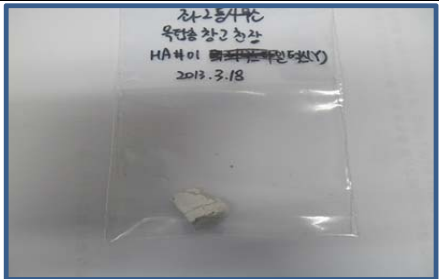
-CAD (m <sup>2</sup> ) -											
HA# 01	(Y)	31.62		1	M	N	G	M	M	M	M	3%

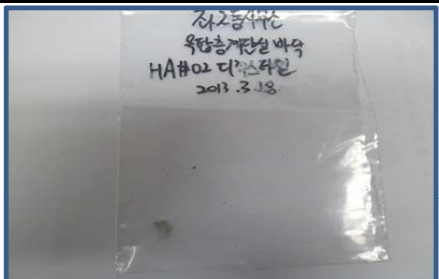
HA# 02		-		1	M	N	G	L	L	L	L

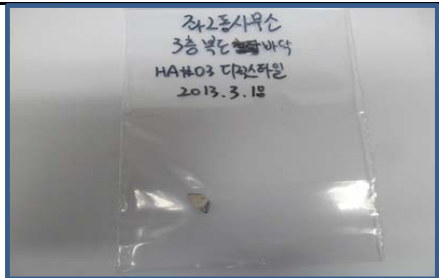
HA# 03		-	3	1	S	F	G	M	M	M	M

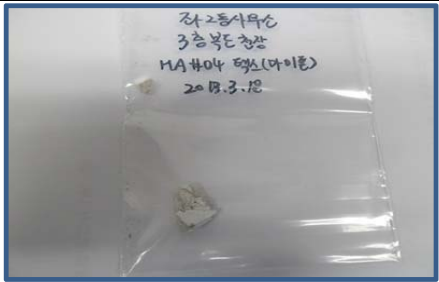
-CAD (m <sup>2</sup> ) -											
HA# 04	( )	-	3	1	S	F	G	M	M	M	M

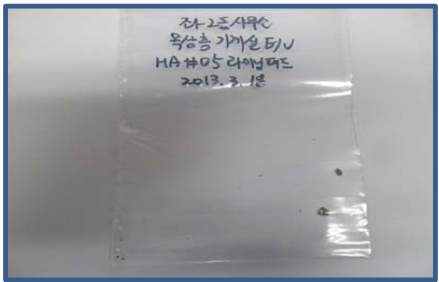
HA# 05		0.04	E.V	1	S	F	G	M	M	M	M	3%

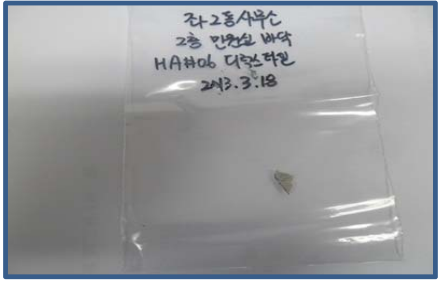
HA# 06		-	2	1	S	F	G	M	M	M	M

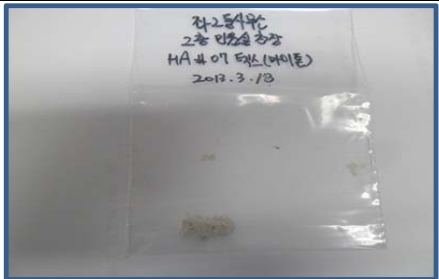
-CAD (m <sup>2</sup> ) -											
HA# 07	( )	-	2	1	S	F	G	M	M	M	M

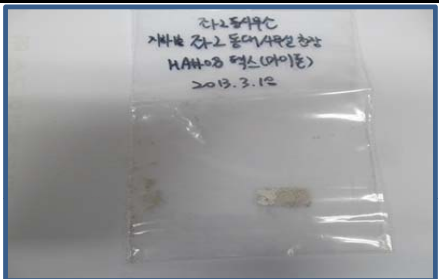
HA# 08	( )	-	2 1	1	S	F	G	M	M	M	M

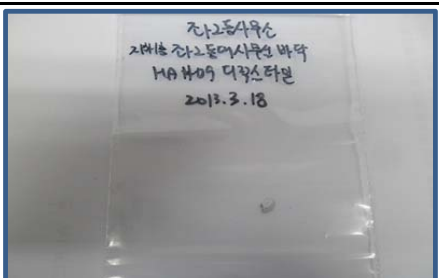
HA# 09		-	2 1	1	S	F	G	M	M	M	M

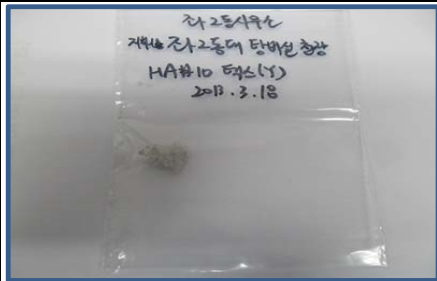
-CAD (m <sup>2</sup> ) -											
HA# 10	(Y)	9.42	2                  1	1	M	N	G	M	M	M	M	3%

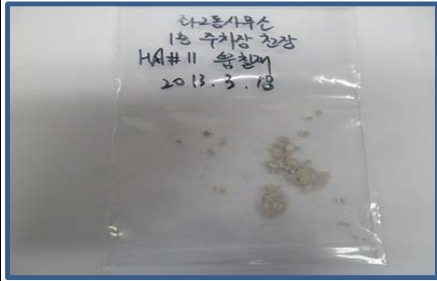
HA# 11		-	1	1	S	F	G	M	M	M	M

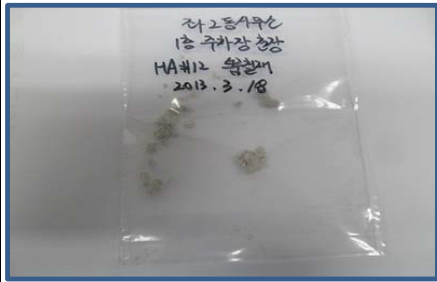
HA# 12		-	1	1	S	F	G	M	M	M	M

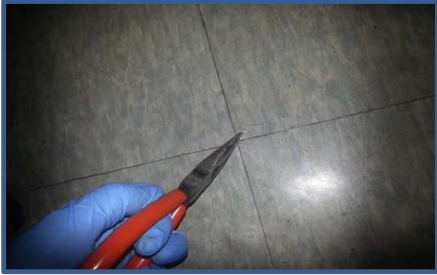
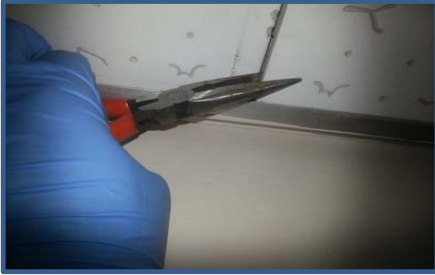
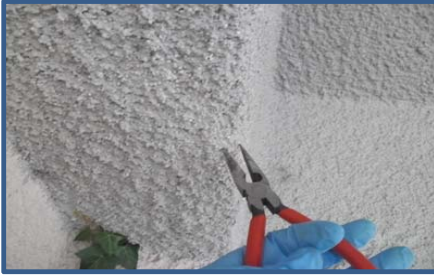
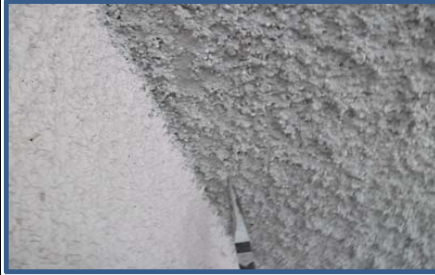
번호	65	66	67	68
사진

위치	지하1층 좌2동대 사무실 바닥 시료채취	지하1층 좌2동대 탕비실 천장 시료채취	1층 주차장 천장 시료채취	1층 주차장 천장 시료채취
자재구분	디렉스타일	텍스(Y)	뽁칠재	뽁칠재
ACM	해당사항 없음	텍스(Y)	해당사항 없음	해당사항 없음
분석결과	-	HA#10 백석면3%	-	-

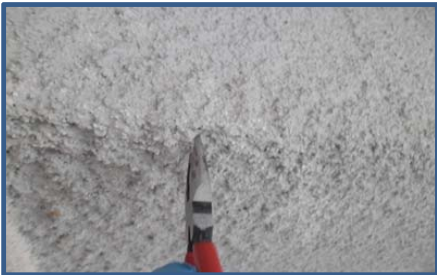
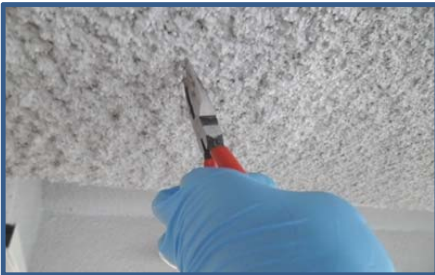
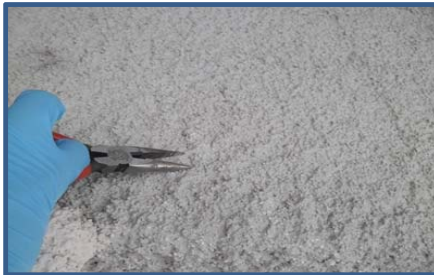
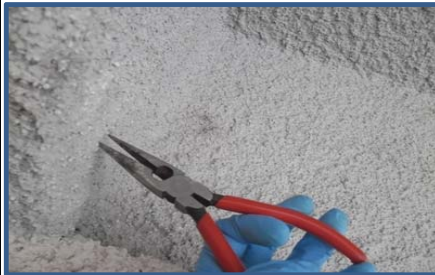
번호	69	70	71	72
사진

위치	1층 주차장 천장 시료채취	1층 주차장 천장 시료채취	1층 주차장 천장 시료채취	1층 주차장 천장 시료채취
자재구분	뽁칠재	뽁칠재	뽁칠재	뽁칠재
ACM	해당사항 없음	해당사항 없음	해당사항 없음	해당사항 없음
분석결과	-	-	-	-

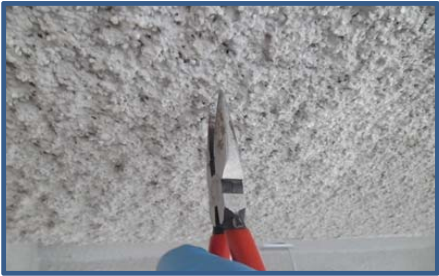
번호	73			
사진

위치	1층 주차장 천장 시료채취			
자재구분	뽕칠재			
ACM	해당사항 없음			
분석결과	-			
번호				
사진				
위치				
자재구분				
ACM				
분석결과

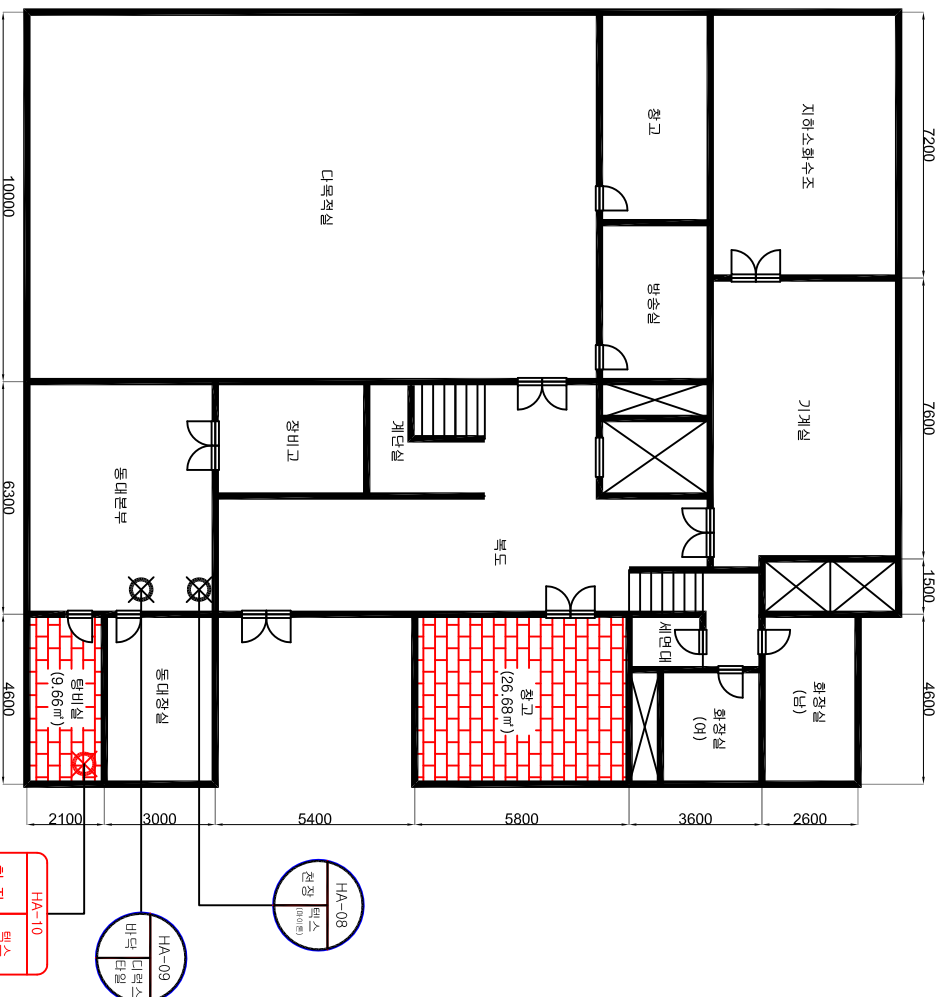
시료번호	시료채취 위치	건축소재	동일물질 구역 위치	면적(㎡)	석면종류	석면 함유량(%)	위해성 평가점수	위해성 등급	관 리 방 안
HA10	천장	텍스 (Y)	열린방 창고	9.42㎡	백석면	3%	9	낮음	*정기공사 배선공사등 건축물 유지보수 공사시 석면함유설비 또는 기기가 훼손되어 석면이 비산되지 않도록 작업수행 *석면함유 건축소재 또는 설비에 대한 지속적인 유지관리 *석면함유 건축소재 또는 설비가 손상되었을 경우 즉시보수 *석면함유 건축자재를 인위적으로 손상시키지 않도록 함 *석면함유 건축자재 또는 설비의 취급 및 사용으로 인해 분진이 발생될 경우 호흡보호구 착용

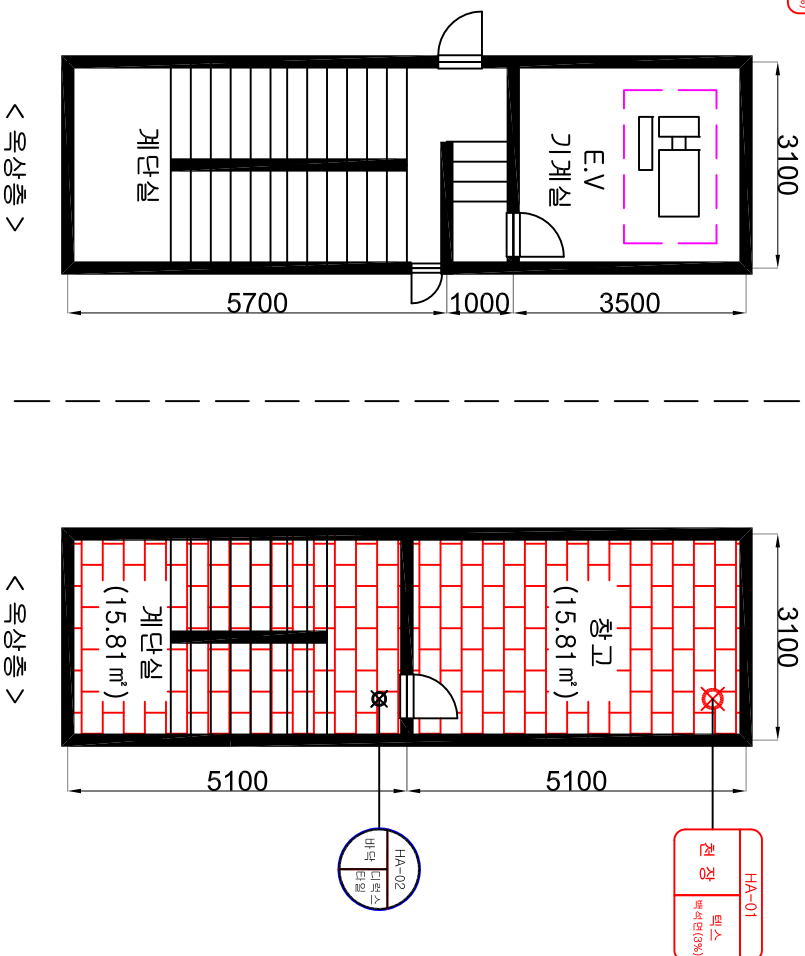
시료번호	시료채취 위치	건축 자재	동일물질 구역 위치	면적(m <sup>2</sup> )	석면종류	석면 함유량(%)	위해성 평가점수	위해성 등급
HA01	천장	텍스 (Y)	옥탑층 창고, 개단실 천장	31.62㎡	백색면	3%	5	낮음
HA05	패드	라이닝 패드	옥상층 E.V 기계실 설비	0.04㎡	트래드 라이팅	3%	3	낮음

- \* 전기공사 배선공사를 건축물 유지보수 공사시 석면함유설비 또는 차광기 훼손되어 석면이 비산되지 않도록 작업수행
- \* 석면함유 건축자재 또는 설비에 대한 지속적인 유지관리
- \* 석면함유 건축자재 또는 설비가 손상되었을 경우 즉시보수
- \* 석면함유 건축자재를 인위적으로 손상시키지 않도록 함
- \* 석면함유 건축자재 또는 설비의 취급 및 사용으로 인해 분진이 발생될 경우 흡출배기구 작동
