# 석 면 조 사 결 과 서

반송3동 주민센터

석면사용실태 및 석면지도 작성

2013. 03. 29

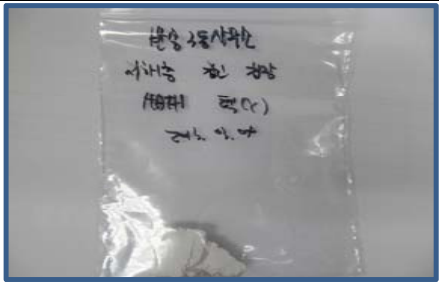
| 시료<br>번호 | 시료종류 | 산출근거(m <sup>2</sup> )<br>-CAD활용- | 균질범위 | 시료<br>수 | 자재<br>형태 | 비산<br>성 | 현재<br>상태 | 접근<br>성 | 진동 | 공기 | 종합 | 분석결과 | 사진 |
|---|---|---|---|---|---|---|---|---|---|---|---|---|---|
| HA#<br>01 | 천장텍스<br>(Y) | 185.36 | ■ 지하1층<br>창고 천장 | 1 | M | N | G | M | M | M | M | 백석면<br>4%<br>검출 | |

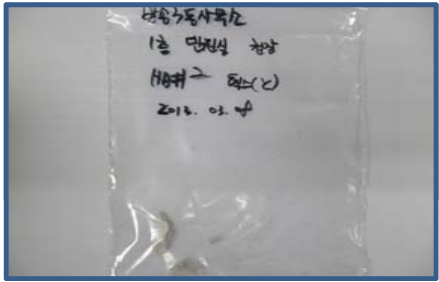
| 시료<br>번호 | 시료종류 | 산출근거(m <sup>2</sup> )<br>-CAD활용- | 균질범위 | 시료<br>수 | 자재<br>형태 | 비산<br>성 | 현재<br>상태 | 접근<br>성 | 진동 | 공기 | 종합 | 분석결과 | 사진 |
|---|---|---|---|---|---|---|---|---|---|---|---|---|---|
| HA#<br>02 | 천장텍스<br>(Y) | 286.68 | ■ 1층<br>민원실, 계단실, 전산실,<br>복지상당실 동장실, 창고<br>천장 | 1 | M | N | G | M | M | M | M | 백석면<br>4%<br>검출 | |

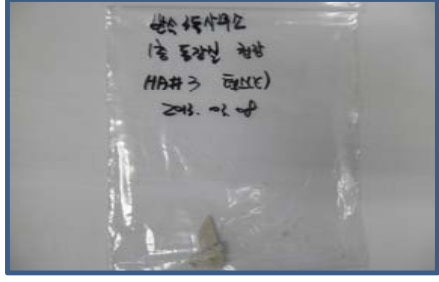
| 시료<br>번호 | 시료종류 | 산출근거(m <sup>2</sup> )<br>-CAD활용- | 균질범위 | 시료<br>수 | 자재<br>형태 | 비산<br>성 | 현재<br>상태 | 접근<br>성 | 진동 | 공기 | 종합 | 분석결과 | 사진 |
|---|---|---|---|---|---|---|---|---|---|---|---|---|---|
| HA#<br>03 | 천장텍스<br>(Y) | HA#02<br>동일 | HA#02<br>동일 | 1 | M | N | G | M | M | M | M | 백석면<br>4%<br>검출 | |

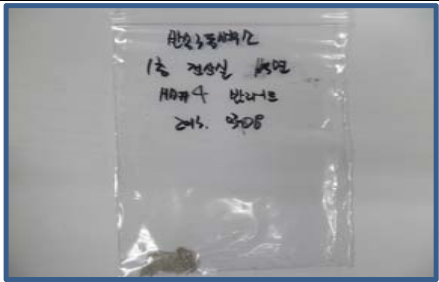
| 시료<br>번호 | 시료종류 | 산출근거(m <sup>2</sup> )<br>-CAD활용- | 균질범위 | 시료<br>수 | 자재<br>형태 | 비산<br>성 | 현재<br>상태 | 접근<br>성 | 진동 | 공기 | 종합 | 분석결과 | 사진 |
|---|---|---|---|---|---|---|---|---|---|---|---|---|---|
| HA#<br>04 | 밤라이트 | HA#02<br>동일 | ■ 1층<br>전산실 벽체 | 1 | M | N | G | L | L | L | L | 백석면<br>10%<br>검출 | |

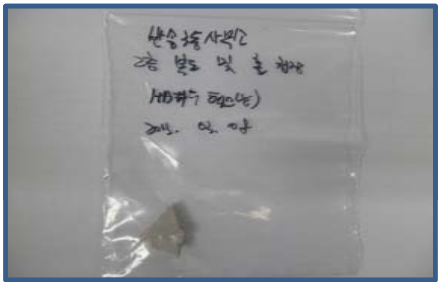
| 시료<br>번호 | 시료종류 | 산출근거(m <sup>2</sup> )<br>-CAD활용- | 균질범위 | 시료<br>수 | 자재<br>형태 | 비산<br>성 | 현재<br>상태 | 접근<br>성 | 진동 | 공기 | 종합 | 분석결과 | 사진 |
|---|---|---|---|---|---|---|---|---|---|---|---|---|---|
| HA#<br>05 | 천장텍스<br>(Y) | 289.97 | ■ 2층 천장<br>(계단, 화장실 제외) | 1 | M | N | G | M | M | M | M | 백석면<br>5%<br>검출 | |

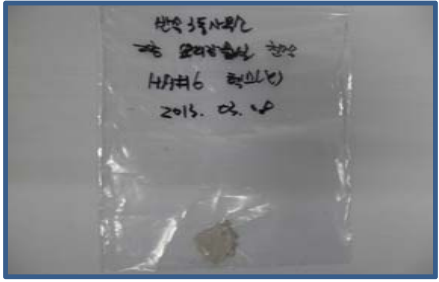
| 시료<br>번호 | 시료종류 | 산출근거(m <sup>2</sup> )<br>-CAD활용- | 균질범위 | 시료<br>수 | 자재<br>형태 | 비산<br>성 | 현재<br>상태 | 접근<br>성 | 진동 | 공기 | 종합 | 분석결과 | 사진 |
|---|---|---|---|---|---|---|---|---|---|---|---|---|---|
| HA#<br>06 | 천장텍스<br>(Y) | HA#05<br>동일 | HA#05<br>동일 | 1 | M | N | G | M | M | M | M | 백석면<br>5%<br>검출 | |

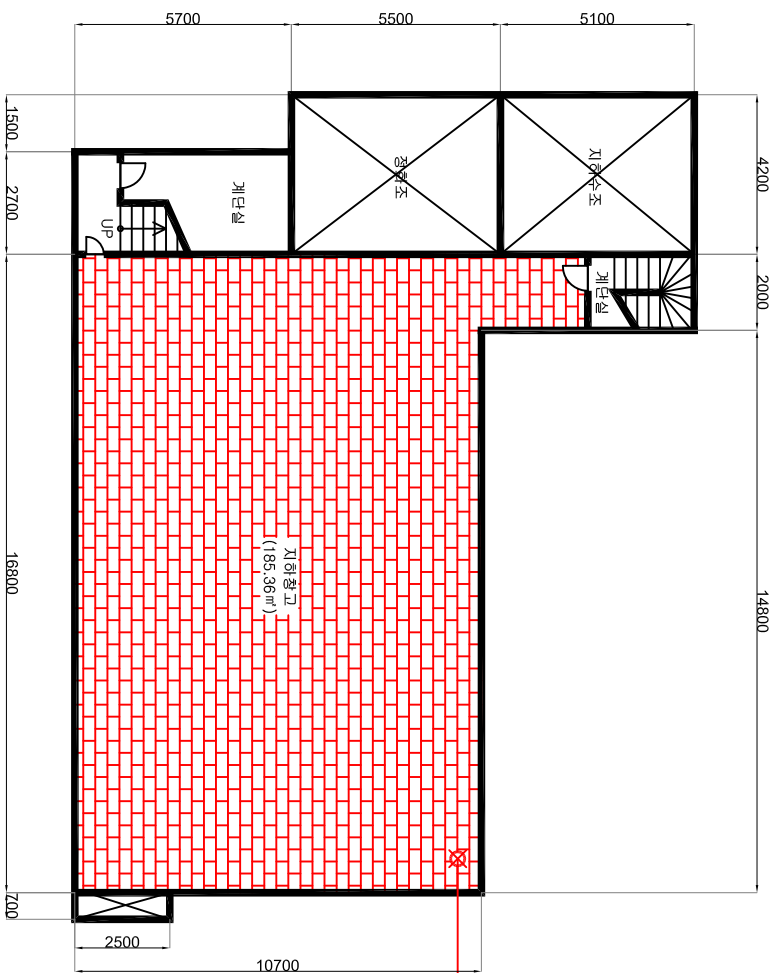
| 도면번호 | DAON2013-0308-1 |

| HA-01 | |
| 원장 | 텍스<br>백석면(49) |

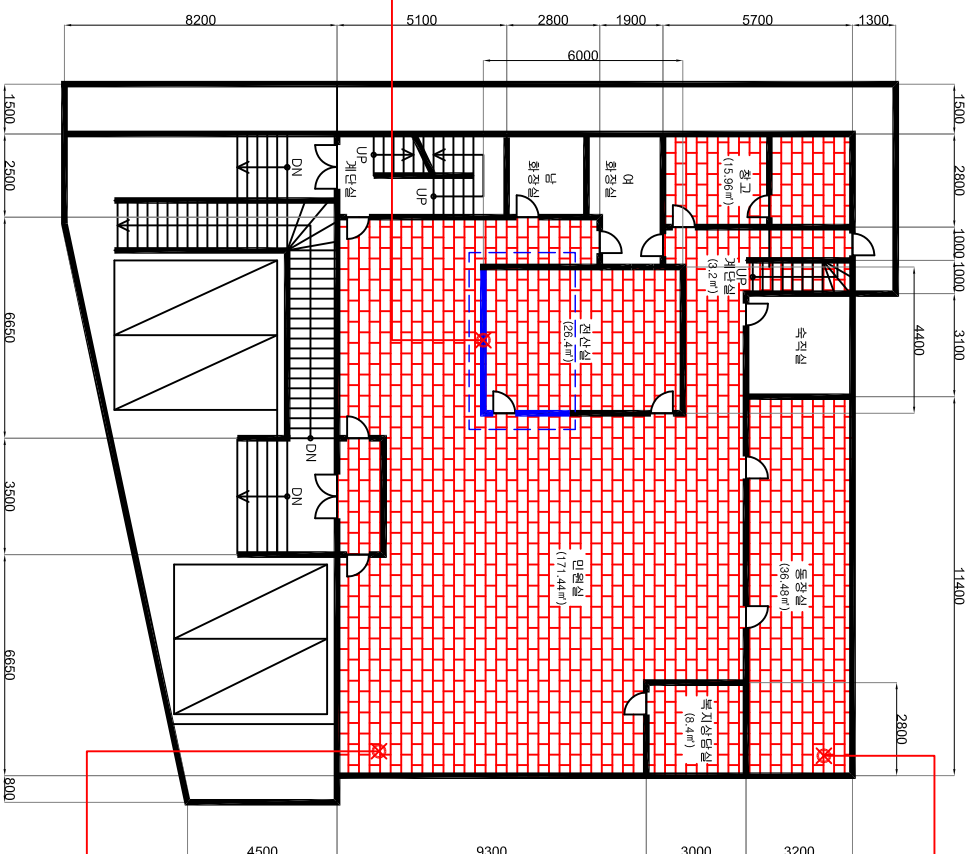
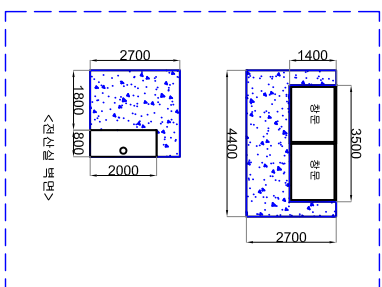
| 도면번호 | DAON2013-0308-2 |

HA-03  
텍스  
벽석면(4%)

HA-02  
천장  
텍스  
벽석면(4%)

| 시료번호 | 시료채취<br>위치 | 건축자재 | 동일물질 구역 위치 | 면적(㎡) | 석면종류 | 석면<br>함유량(%) | 위해성<br>평가점수 | 위해성<br>등급 | 관 리 방 안 |
|---|---|---|---|---|---|---|---|---|---|
| HA02 | 천장 | 텍스<br>(Y) | 민원실, 계단실, 전신실, 복지상단실 천장 | 209.44㎡ | 백석면 | 4% | 5-10 | 낮음 | *정기공사 배선공사를 건축물 유지보수 공사시 석면함유설비 또는 자재가 훼손되어 석면이 비산되지 않도록 작업수행<br>*석면함유 건축자재 또는 설비에 대한 지속적인 유지관리<br>*석면함유 건축자재 또는 설비가 손상되었을 경우 즉시보수<br>*석면함유 건축자재를 인위적으로 손상시키지 않도록 함<br>*석면함유 건축자재 또는 설비의 취급 및 사용으로 인해 분진이 발생될 경우 흡입보호구 착용 |
| HA03 | 천장 | 텍스<br>(Y) | 동침실, 창고 천장 | 52.44㎡ | 백석면 | 4% | 5-10 | 낮음 | |
| HA04 | 벽면 | 방라이트 | 전신실 벽면 | 24.8㎡ | 백석면 | 10% | 5-10 | 낮음 | |

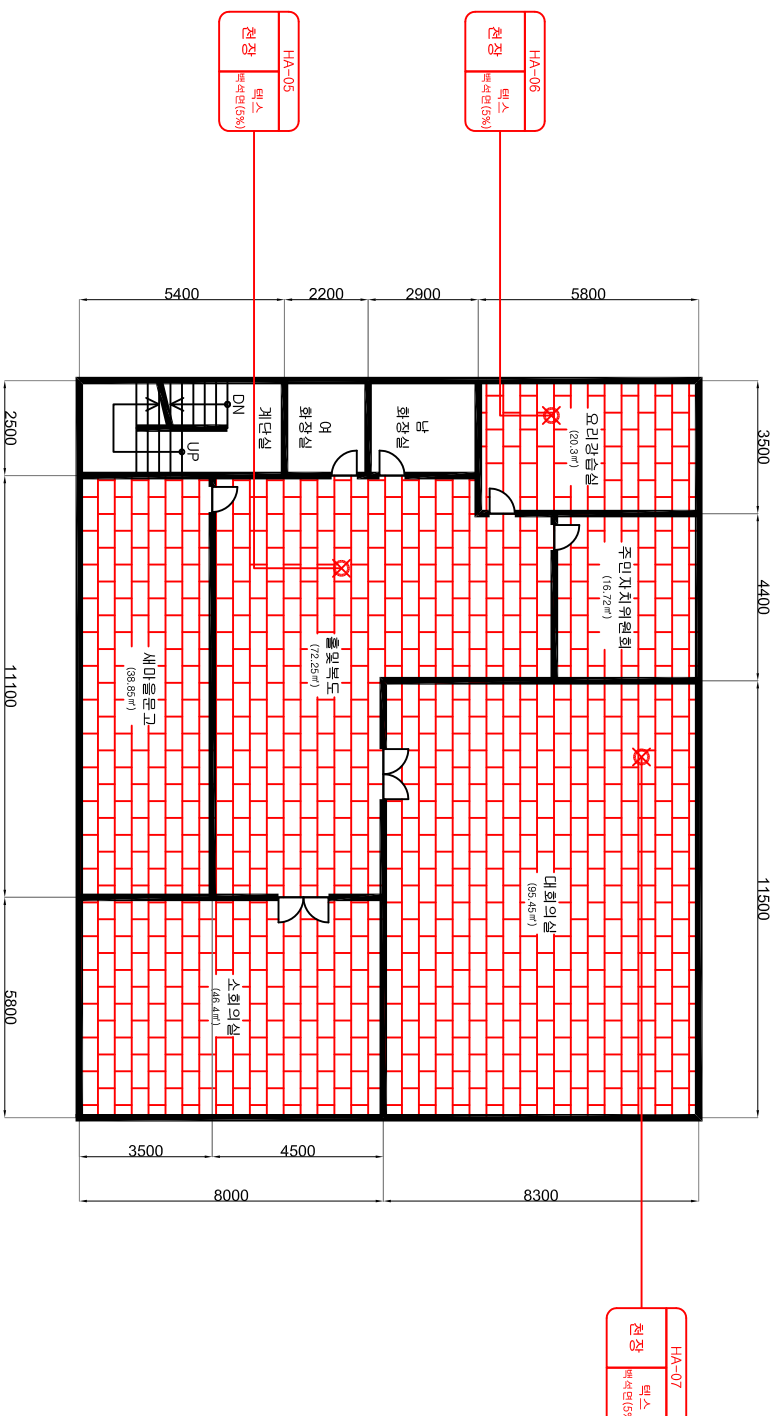
| 시료번호 | 시료채취 위치 | 건축자재 | 동일물질 구역 위치 | 면적(㎡) | 석면종류 | 석면 함유량(%) | 위해성 평가점수 | 위해성 등급 | 관 리 방 안 |
|---|---|---|---|---|---|---|---|---|---|
| HA05 | 천장 | 텍스(Y) | 복도 및 홀, 세아문고 천장 | 72.25㎡ | 백석면 | 5% | 7 | 낮음 | *정기공사 배선공사등 건축물 유지보수 공사시 석면함유설비 또는 자재가 훼손되어 석면이 비산되지 않도록 작업수행<br>*석면함유 건축자재 또는 설비에 대한 지속적인 유지관리<br>*석면함유 건축자재 또는 설비가 손상되었을 경우 즉시보수<br>*석면함유 건축자재를 인위적으로 손상시키지 않도록 함<br>*석면함유 건축자재 또는 설비의 취급 및 사용으로 인해 분진이 발생될 경우 흡입보호구 착용 |
| HA06 | 천장 | 텍스(Y) | 요리강습실, 주민주치위원회 천장 | 75.87㎡ | 백석면 | 5% | 7 | 낮음 | |
| HA07 | 천장 | 텍스(Y) | 대회의실, 소회의실 천장 | 141.85㎡ | 백석면 | 5% | 7 | 낮음 | |

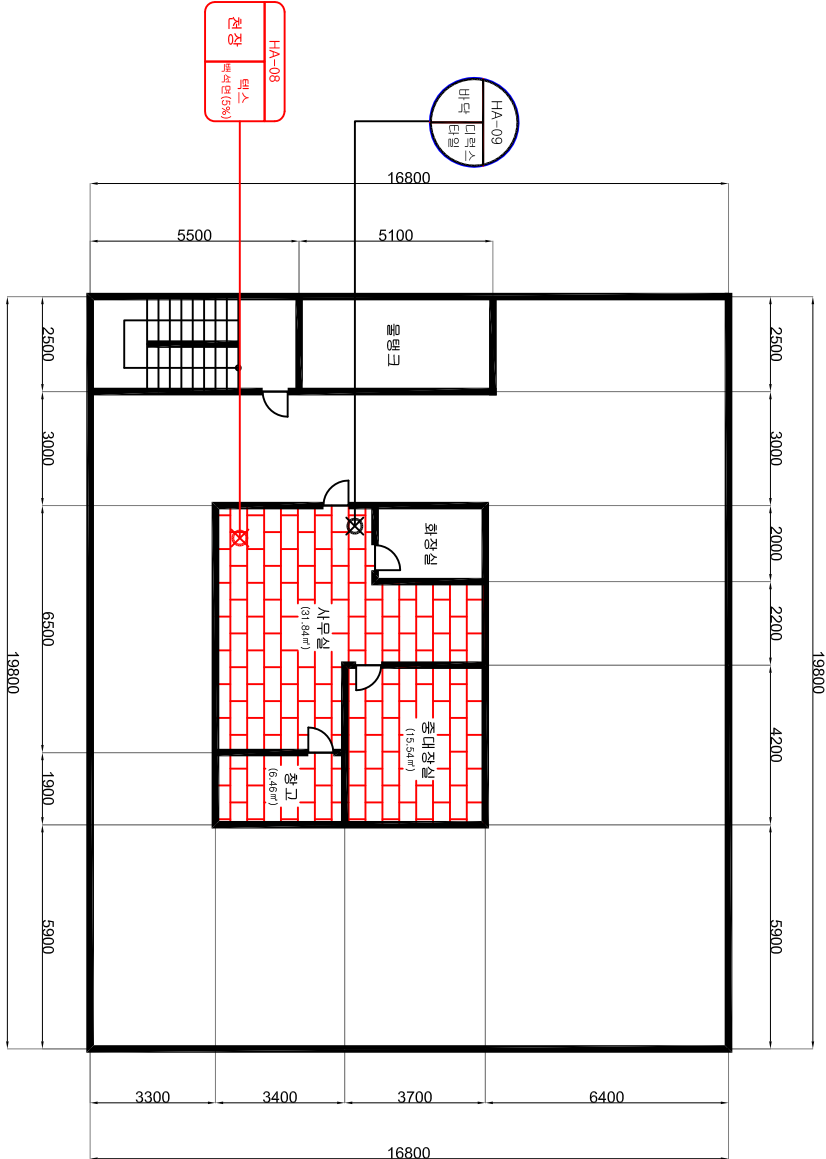
| 도면번호 | DAON2013-0308-4 |

| 시료번호 | 시료채취<br>위치 | 건축자재 | 동일물질 구역 위치 | 면적(㎡) | 석면종류 | 석면<br>함유량(%) | 위해성<br>평가점수 | 위해성<br>등급 | 관 리 방 안 |
|---|---|---|---|---|---|---|---|---|---|
| HA08 | 천장 | 텍스<br>(Y) | 중대발부 사무실, 중대장실, 창고 천장 | 53.84㎡ | 백석면 | 5% | 9 | 낮음 | *정기관리·배선공사등 건축물 유지보수 공사시 석면함유설비<br>또는 자재가 훼손되어 석면이 비산되지 않도록 작업수행<br>*석면함유 건축자재 또는 설비에 대한 지속적인 유지관리<br>*석면함유 건축자재 또는 설비가 손상되었을 경우 즉시보수<br>*석면함유 건축자재를 인위적으로 손상시키지 않도록 함<br>*석면함유 건축자재 또는 설비의 취급 및 사용으로 인해 분진이<br>발생될 경우 흡입보호구 착용 |
