건 축 물 석 면 조 사 결 과 보 고 서

[반송종합사회복지관 석면조사 용역]

2014 년 03 월 10 일

(주) 부 산 석 면 조 사

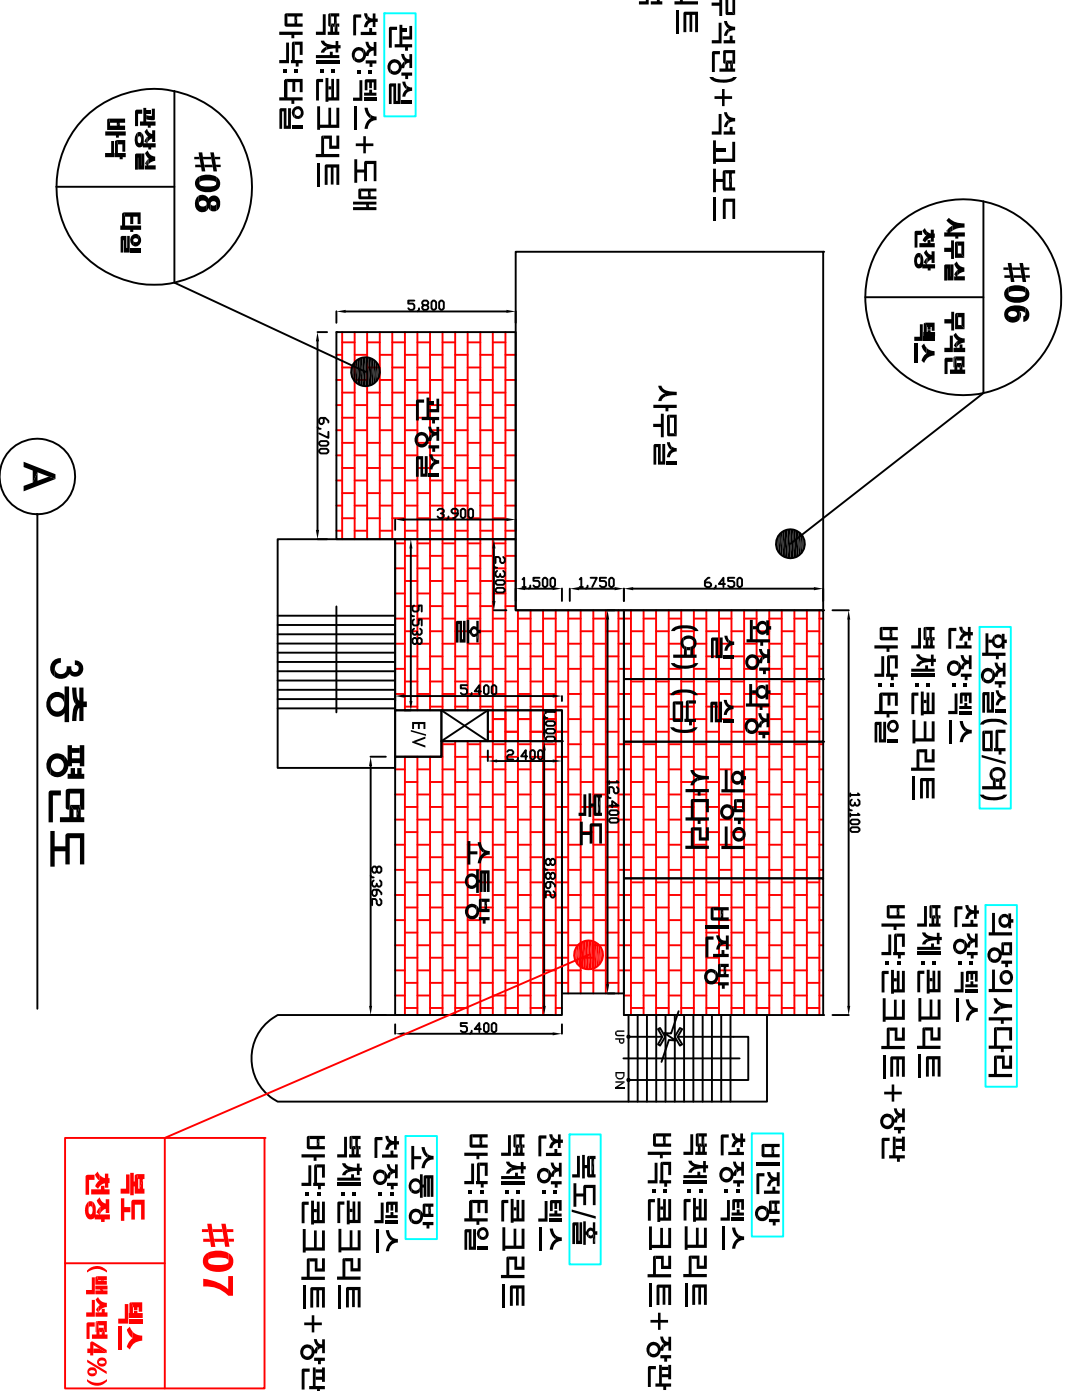
시료 번호	시료채취위치	건축 지체	동일물질 구역	깊이(m)/면적(m^2) /부피(m^3)	석면 종류	석면 함유량(%)	위해성 평가점수	위해성 등급	관리방안
#07	북도 전장	벽스	화장실(남/여),음, 의망의사다리,비전 방,소동방,관장실 전장	224.12	백색면	4	11	낮음	<ul style="list-style-type: none"> 건축물 소재지 : 부산광역시 해운대구 아랫빈송로1번길 15 석면조사기관 : (주)부산석면조사 조사의뢰처 : 빈송종합사회복지관 조사일 : 2014. 03. 06. (1일간)

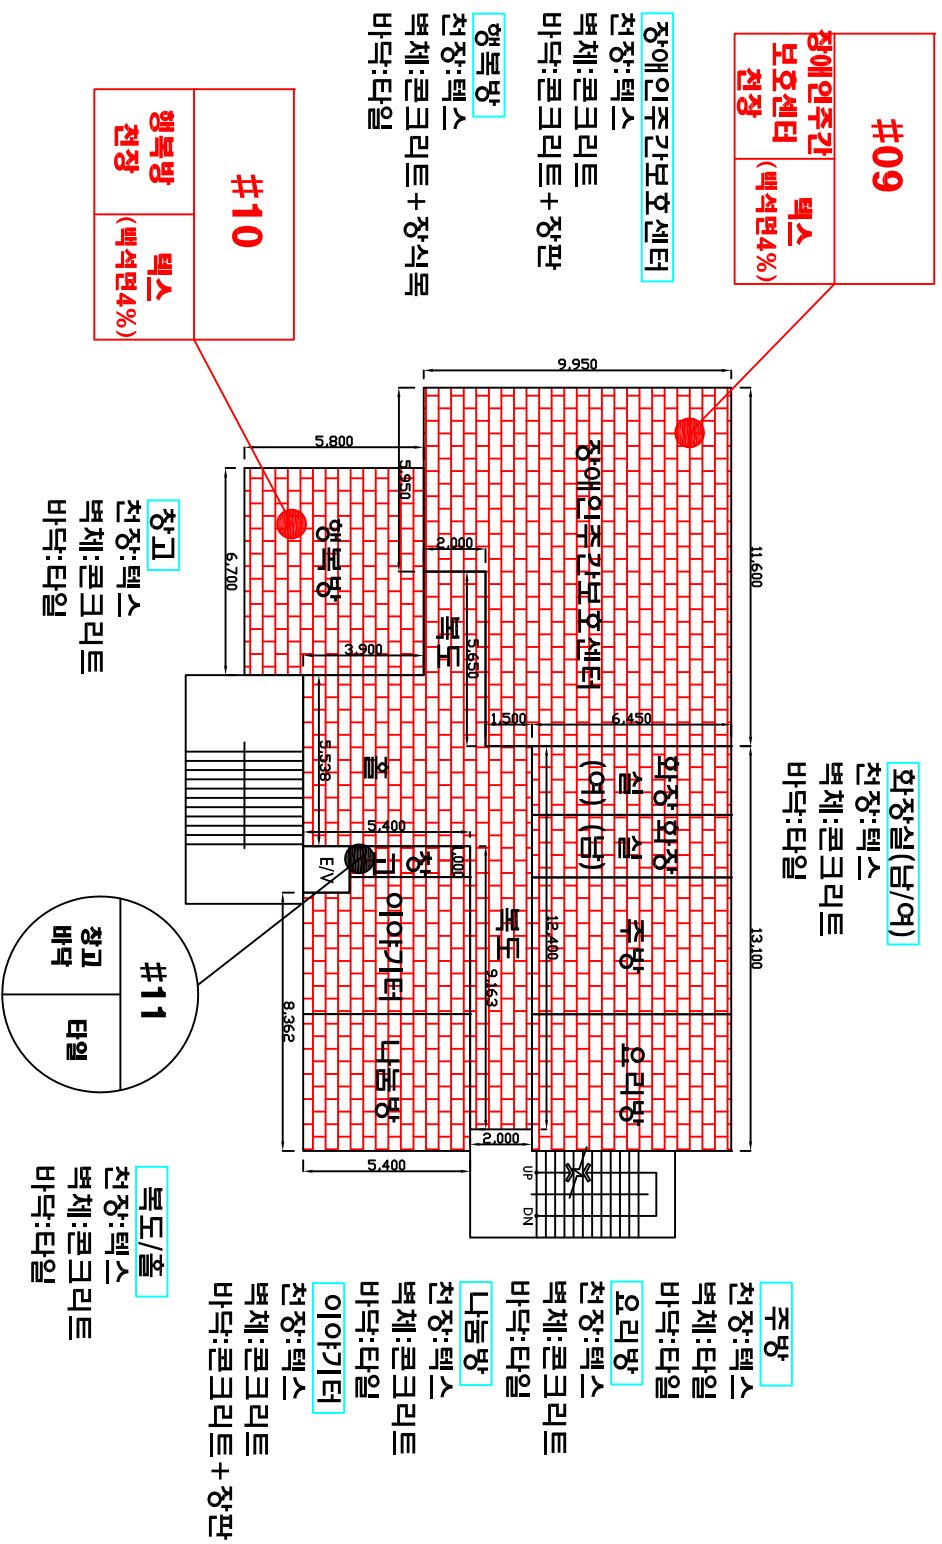
시료 번호	시료채취위치	건축 지체	동일물질 구역	길이(m)/면적(m ²) /부피(m ³)	석면 종류	석면 함유량(%)	위해성 평가점수	위해성 등급	관리방안
#09 ~10	장애인주간보호센터·해북방전장	벽스	화장실(남/여)·올복도·주방·요리방·나눔방·이야기터 전장	341.04	백색면	4	11	낮음	<ul style="list-style-type: none"> 건축물 소재지 : 부산광역시 해운대구 아랫빈송로1번길 15 석면조사기관 : (주)부산석면조사 조사의뢰처 : 빈송종합사회복지관 조사일 : 2014. 03. 06. (1일간)

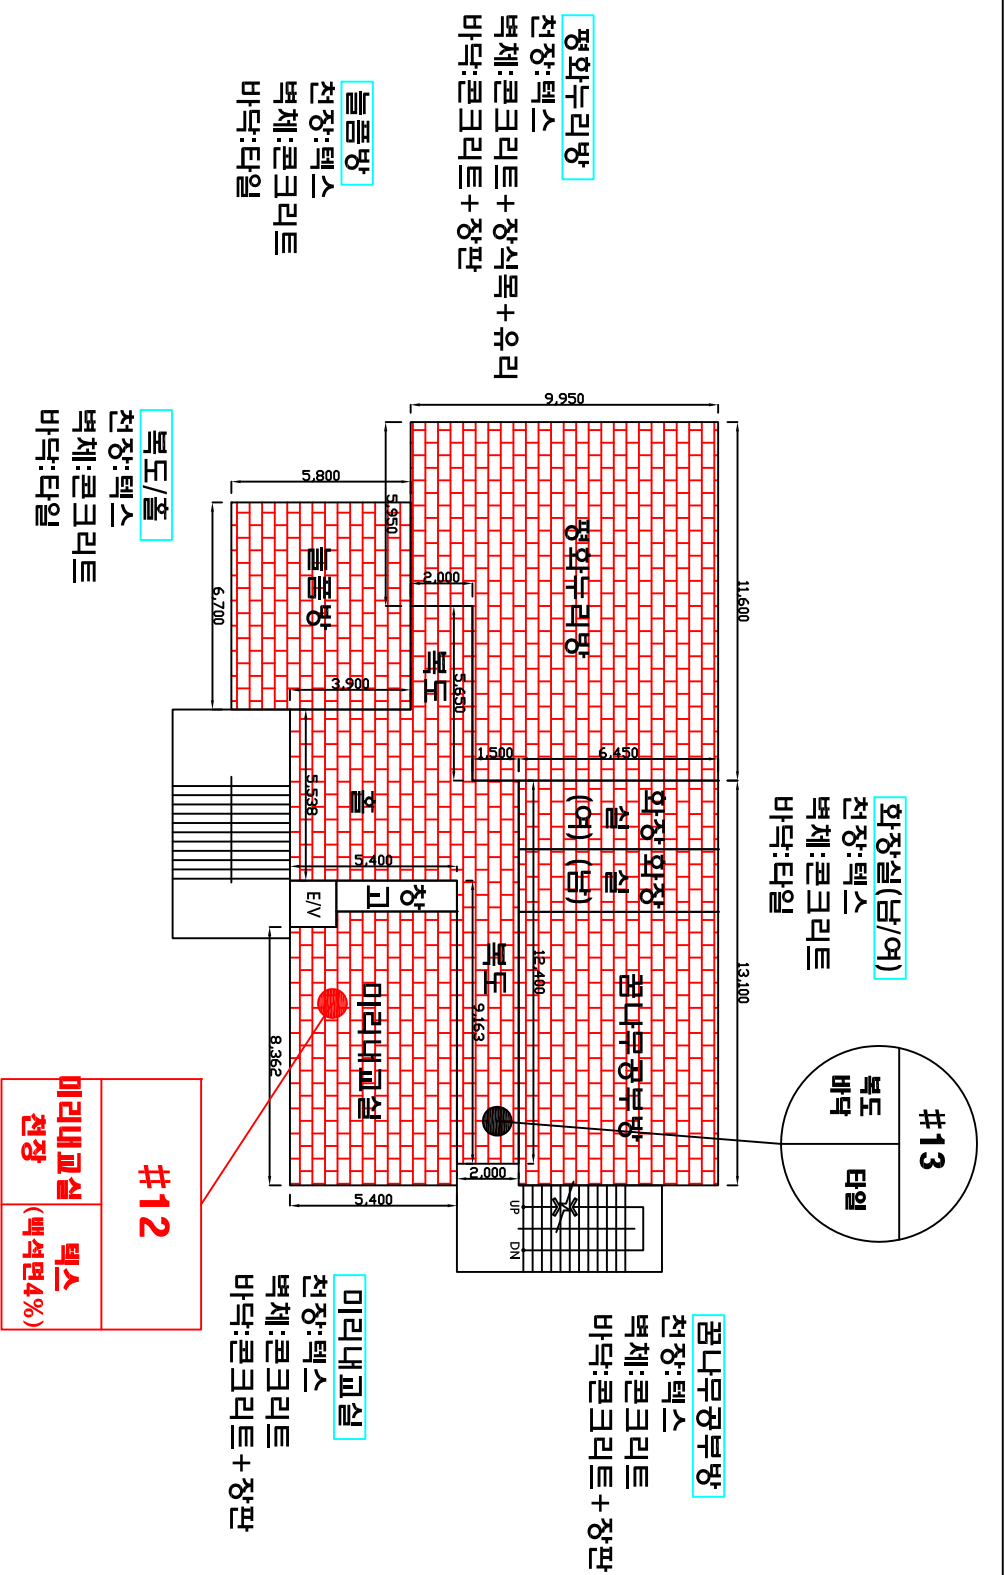
시료 번호	시료채취위치	건축 지체	동일물질 구역	길이(m)/면적(m ²) /부피(m ³)	석면 종류	석면 함유량(%)	위해성 평가점수	위해성 등급	관리방안
#12	마리내교실 전장	텍스	평화누리방, 화장실 (남/여), 온나무공부 방, 복도, 홀, 놀음방 전장	337.14	백색면	4	11	낮음	<ul style="list-style-type: none"> 건축물 소재지 : 부산광역시 해운대구 아랫반송로1번길 15 석면조사기관 : (주)부산석면조사 조사의뢰처 : 반송종합사회복지관 조사일 : 2014. 03. 06. (1일간)

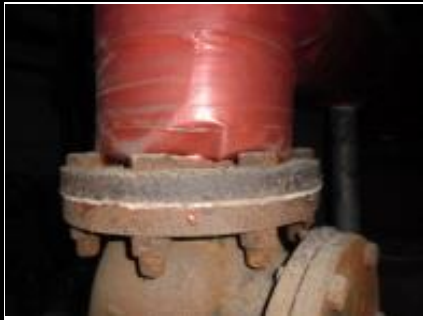
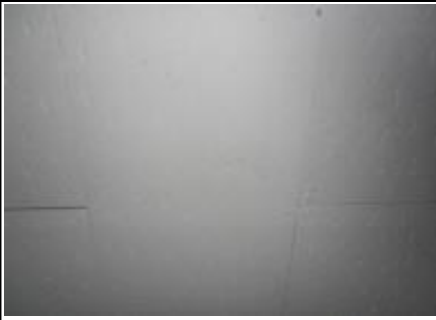
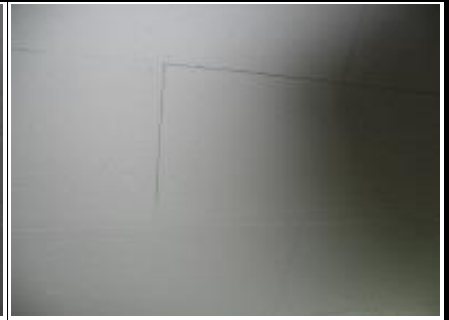
위해성평가 관련 근거 사진

시료번호(ID)		#2,5,7,9,10,12 / #1		위해성평가 등급		낮음	
대분류		중분류	항 목	판단기준		평가점수	
				판단내용	기준점수		
1	물리적평가	비산성	없 음	손입에 의해 전혀 부스러지지 않는다 (예:타일,적착재,아스팔트함유지붕재)	0	1	
			낮 음	손입에 의해 어렵게 부스러진다 (예:천장재,벽재,지붕재)	1		
			중 간	손입에 의해 쉽게 떨어져지거나 부스러진다 (예:보온재, 단열재)	2		
			높 음	손입에 의해 쉽게 가루가 된다 (예:보온재, 부식된 지붕재)	3		
		손상상태	손상없음	시각적으로 전혀 손상이 없는 상태	0	0	
			작은손상	표면에 미미한 손상이 있거나 모서리에 약간의 균열이 있는 경우	1		
			부분손상	손상부위의 면적이 전체적으로 10%이하로 고르게 분포하거나 25%이하로 부분적으로 분포하는 경우	2		
			심한손상	손상부위의 면적이 전체적으로 10%이상 고르게 분포하거나 25%이상로 부분적으로 분포하는 경우	3		
		석면함유량	20%미만	건축자재의 석면함유율이 20% 미만인 경우	1	1	
			20%~40%미만	건축자재의 석면함유율이 20% 이상, 40%미만인 경우	2		
			40%이상	건축자재의 석면함유율이 40% 이상인 경우	3		
2	진동,기류 및 누수에 의한 잠재적손상 가능성평가	진동에 의한 손상 가능성	없 음	아래의 상황이 없는 경우	0	0	
			중 간	큰모터나 엔진이 있지만 거슬러는 소음이나 진동이 없는 경우 또는 가혹적으로 큰소음이 발생하는 경우(예:공조덕트 등에 진	1		
			높 음	큰모터나 엔진이 있으며 방해적인 소음 또는 쉽게 진동을 느낄 수 있는 경우(예:공조실, 기계실 등)	2		
		기류에 의한 손상 가능성	없 음	아래의 상황이 없는 경우	0	0	
			중 간	약한 공기 흐름을 감지할 수 있는 경우(환기구 등)	1		
			높 음	빠른 공기 흐름을 감지할 수 있는 경우 (엘리베이터 통로, 환기및급기팬이 설치된 지역)	2

누수에 의한 손상 가능성	없 음	아래의 상황이 없는 경우	0	1	
			중 간	누수에 의한 손상은 없지만 파이프 또는 배관이 해당 건축자재 상부에 설치된 경우	1		
			높 음	누수에 의한 석면 함유 건축자재의 손상이 명확한 경우	2		
3	건축물 유지 보수에 따른 손상 가능성 평가	유지 보수 형태	없 음	유지보수시 석면건축자재를 접촉하지않는 경우	0	1	
			낮은교란	직접적으로 석면건축자재를 접촉하지 않지만 교란을 시킬 가능성이 있는 경우	1		
			보통교란	유지보수를 위해 직접적으로 교란하는 경우 (예:천장위에 설치된 밸브 등을 점검하기 위해 석면 천장재 한	2		
			높은교란	유지보수를 석면건축자재를 만드시 제거해야 하는 경우 (예:밸브또는 전선설치를 위해 석면 천장재 한두장 정도를	3		
3	건축물 유지 보수에 따른 손상 가능성 평가	유지 보수 빈도	없 음	거의없음	0	1	
			낮 음	1년에 1번 미만	1		
			보 통	한달에 한번 미만	2		
			높 음	한달에 한번 이상	3		
4	인체 노출 가능성 평가	상주 인원 또는 거주자 수	없 음	거의없음	0	2	
			보 통	10인 미만	1		
			높 음	10인 이상	2		
		구역의 사용 빈도	없 음	부정기적	0	2	
			보 통	매주 사용	1		
			높 음	매일 사용	2		
		구역의 1일 평균 사용 시간	없 음	1시간 이내	0	2	
			보 통	1시간 이상 4시간 이내	1		
			높 음	4시간 이상	2		
5	위해성 등급		높 음	20 점 이상		11	
			중 간	12 ~ 19 점			
			낮 음	11 점 이하

석면사용 실태조사 결과 일부 건축마감재에서 석면함유자재가 사용된 것으로 조사되었으며, 평가결과 위해성등급은 낮은 상태로 특별한 조치는 필요 없으나, 유지관리시 파손 및 비산이 되지 않도록 주의 관리가 필요할 것으로 사료된다.
