석 면 조 사 결 과 서

반여1동 주민센터

석면사용실태 및 석면지도 작성

2013. 03. 29

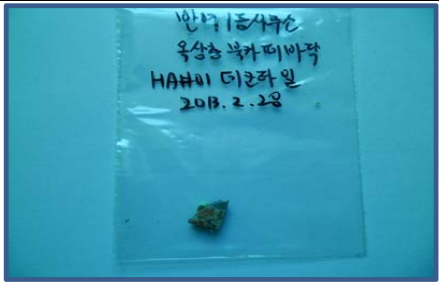
시료 번호	시료종류	산출근거(㎡) -CAD활용-	균질범위	시료 수	자재 형태	비산 성	현재 상태	접근 성	진동	공기	종합	분석결과	사진
HA# 01	데코타일	-	■ 옥상층 북카페 바닥	1	M	N	G	L	L	L	L	석면 불검출

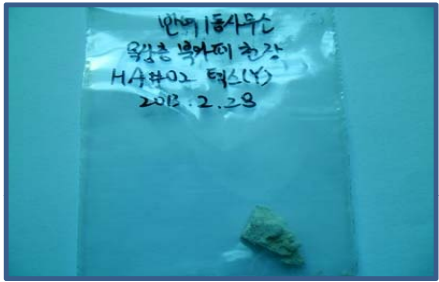
HA# 02	천장텍스 (Y)	63.72	■ 옥상층 인문학북카페, 장비고, 회의실	1	M	N	G	M	M	M	M	백석면 4% 검출

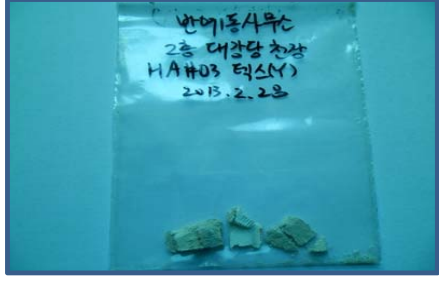
HA# 03	천장텍스 (Y)	311.25	■ 2층 천장 (홀 일부분, 계단실 제외)	1	M	N	G	M	M	M	M	백석면 4% 검출

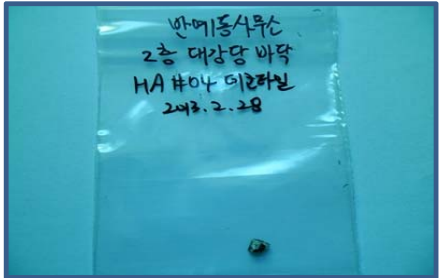
시료 번호	시료종류	산출근거(㎡) -CAD활용-	균질범위	시료 수	자재 형태	비산 성	현재 상태	접근 성	진동	공기	종합	분석결과	사진
HA# 04	데코타일	-	■ 2층 대강당 바닥	1	M	N	G	L	L	L	L	석면 불검출

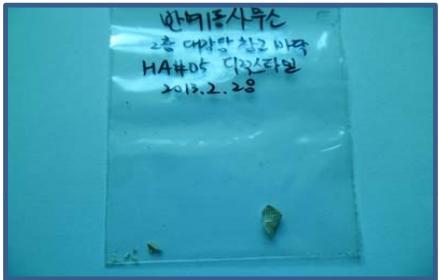
HA# 05	디럭스 타일	-	■ 2층 대강당 창고 바닥	1	M	N	G	L	L	L	L	석면 불검출

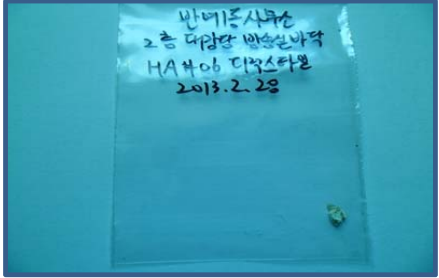
HA# 06	디럭스 타일	-	■ 2층 대강당 방송실 바닥	1	M	N	G	L	L	L	L	석면 불검출

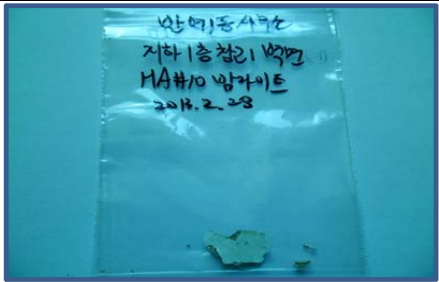
시료 번호	시료종류	산출근거(m ²) -CAD활용-	균질범위	시료 수	자재 형태	비산 성	현재 상태	접근 성	진동	공기	종합	분석결과	사진
HA# 10	밤라이트	289.8	■ 지하1층 창고1,2,3, 건강교실, 문서고 벽체	1	M	N	G	L	L	L	L	백석면 12% 검출

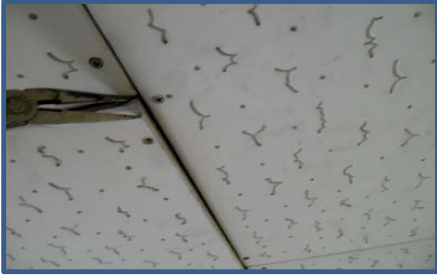
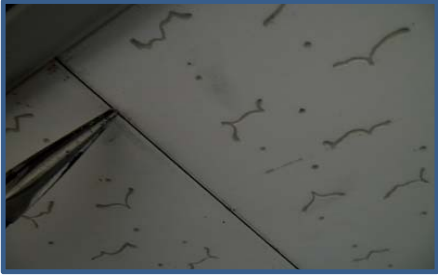
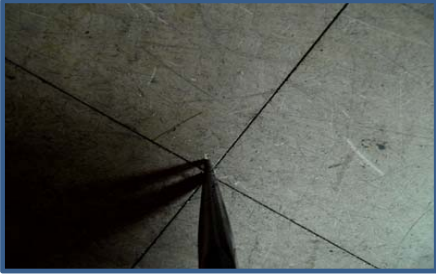
위치	옥상층 북카페 천장 시료채취	2층 대강당 천장 시료채취	2층 대강당 바닥 시료채취	2층 대강당 창고 바닥 시료채취
자재구분	텍스(Y)	텍스(Y)	데코타일	디렉스타일
ACM	텍스(Y)	텍스(Y)	해당사항 없음	해당사항 없음
분석결과	HA#02 백석면4%	HA#03 백석면4%	-	-

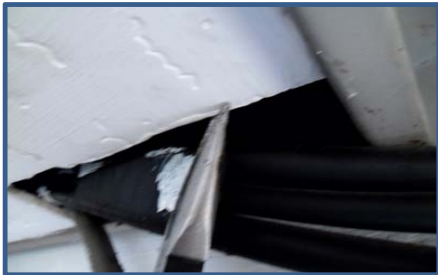
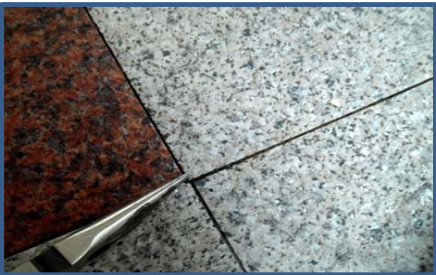
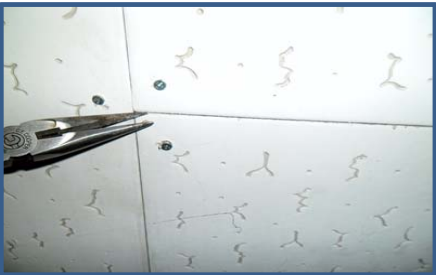
위치	2층 대강당 방송실 바닥 시료채취	1층 민원실 천장 시료채취	1층 민원실 바닥 시료채취	지하1층 창고1 천장 시료채취
자재구분	디렉스타일	텍스(Y)	데코타일	텍스(Y)
ACM	해당사항 없음	텍스(Y)	해당사항 없음	텍스(Y)
분석결과	-	HA#07 백석면3%	-	HA#09 백석면3%

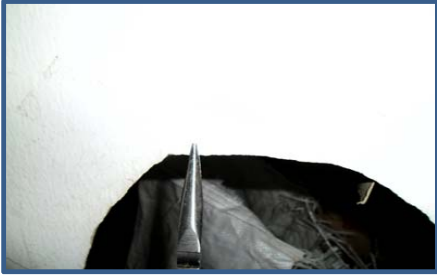
위치	지하1층 창고1 벽면 시료채취			
자재구분	방라이트			
ACM	방라이트			
분석결과	HA#10 백석면 12%			
번호				
사진				
위치				
자재구분				
ACM				
분석결과

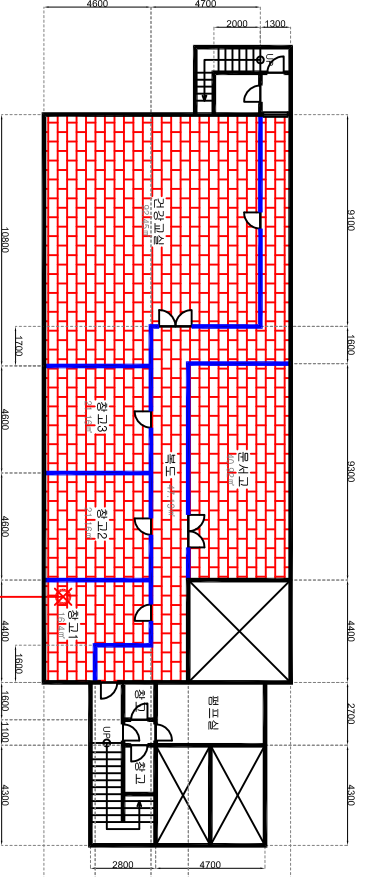
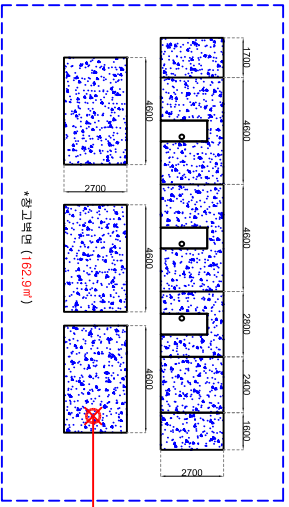
건축물명	반여1동주민센터
조사위치	지하1층
도면번호	DAON2013-0228-1
조사일자	2013.02.28
조사자	손준기
조사기관	노동부지정 석면조사기관 다온환경연구소(주) DAON Environmental Research Institute

HA-10
벽면
방라이트
벽색면(12%)

HA-09
창고
벽색면(9%)

시료번호	시료채취 위치	건축자재	동일물질 구역 위치	면적(㎡)	석면종류	석면 함유량(%)	위해성 평가점수	위해성 등급	관 리 방 안
HA09	천장	텍스 (Y)	창고1, 창고2, 창고3, 간강교실, 문서교, 복도	239.28㎡	백색면	3%	7	낮음	*전기공사, 배선공사 등 건축물 유지보수 공사 시 석면함유설비 또는 자재가 훼손되어 석면이 비산되지 않도록 작업수행 *석면함유 건축자재 또는 설비에 대한 지속적인 유지관리 *석면함유 건축자재 또는 설비가 손상되었을 경우 즉시 보수 *석면함유 건축자재를 인위적으로 손상시키지 않도록 함 *석면함유 건축자재 또는 설비의 취급 및 사용으로 인해 분진이 발생될 경우 흡입보호구 착용
HA10	벽면	방라이트	창고1, 창고2, 창고3, 간강교실, 문서교	289.8㎡	백색면	12%	5	낮음

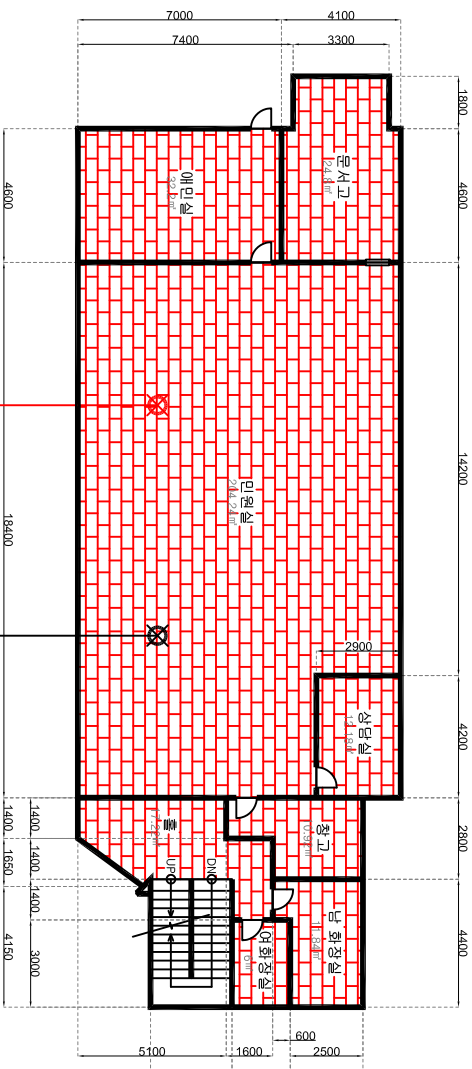
건축물명	반여1동주민센터
조사위치	1층
도면번호	DAON2013-0228-2
조사일자	2013.02.28
조사자	손준기
조사기관	노동부지정 석면조사기관 다온환경연구소(주) DAON Environmental Research Institute

HA-07	석면 백석면(0%)
현장

시료번호	시료채취 위치	건축자재	동일물질 구역 위치	면적(m ²)	석면종류	석면 함유량(%)	위해성 평가점수	위해성 등급	관 리 방 안
HA07	천장	텍스 (Y)	민원실, 애민실, 문서고, 상담실, 창고, 홀, 화장실	319.4㎡	백석면	3%	5-10	낮음	*전기공사, 배선공사 등 건축물 유지보수 공사 시 석면함유설비 또는 자재가 훼손되어 석면이 비산되지 않도록 작업수행 *석면함유 건축자재 또는 설비에 대한 지속적인 유지관리 *석면함유 건축자재 또는 설비가 손상되었을 경우 즉시 보수 *석면함유 건축자재를 인위적으로 손상시키지 않도록 함 *석면함유 건축자재 또는 설비의 취급 및 사용으로 인해 분진이 발생될 경우 흡입보호구 착용

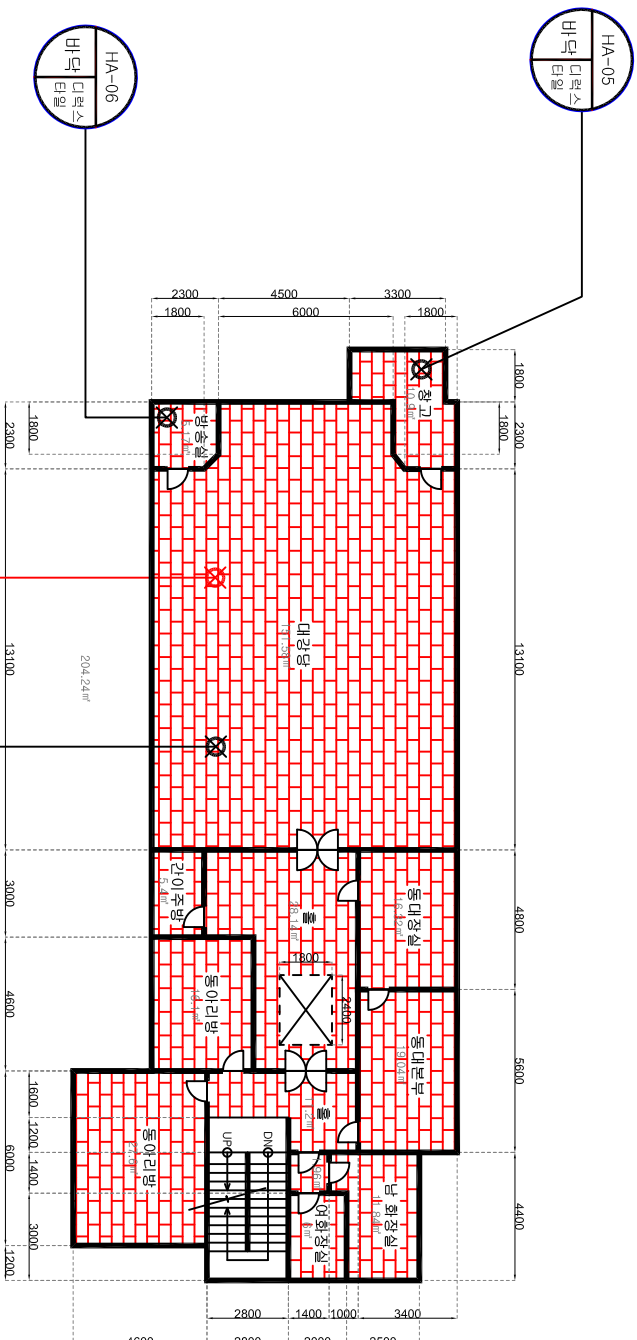
건축물명	반여1동주민센터
조사위치	2층
도면번호	DAON2013-0228-3
조사일자	2013.02.28
조사자	손 준 기
조사기관	노동부직장 석면조사기관 다온환경연구소(주) DAON Environmental Research Institute

시료번호	시료채취 위치	건축자재	동일물질 구역 위치	면적(㎡)	석면종류	석면 함유량(%)	위해성 평가점수	위해성 등급	관 리 방 안
HA03	천장	텍스 (Y)	대강당, 방송실, 창고, 간이주방, 동대장실, 동대본부, 화장실, 홀, 동아리방	311.25㎡	백석면	4%	5-9	낮음	*정기공사 배선공사등 건축물 유지보수 공사시 석면함유설비 또는 자재가 훼손되어 석면이 비산되지 않도록 작업수행 *석면함유 건축자재 또는 설비에 대한 지속적인 유지관리 *석면함유 건축자재 또는 설비가 손상되었을 경우 즉시보수 *석면함유 건축자재를 인위적으로 손상시키지 않도록 함 *석면함유 건축자재 또는 설비의 취급 및 사용으로 인해 분진이 발생될 경우 흡입보호구 착용

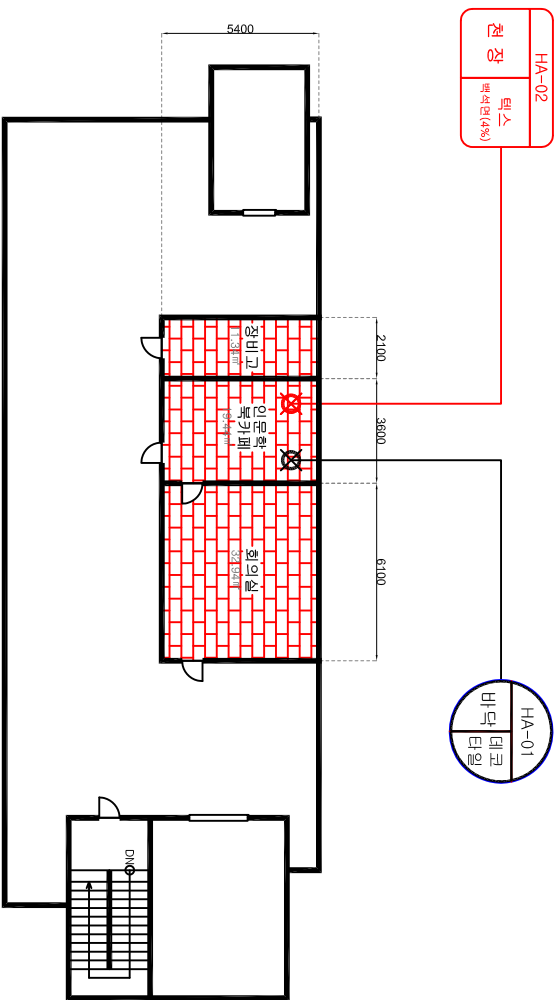
건축물명	반여1동주민센터
조사위치	3층
도면번호	DAON2013-0228-4
조사일자	2013.02.28
조사자	손준기
조사기관	노동부지정 석면조사기관 다온환경연구소(주) DAON Environmental Research Institute

시료번호	시료채취 위치	건축자재	동일물질 구역 위치	면적 (㎡)	석면종류	석면 함유량 (%)	위해성 평가점수	위해성 등급	관 리 방 안
HA02	천장	텍스 (Y)	인문학복합체, 장비고, 회의실	63.72㎡	백석면	4%	-	낮음	*정기공사·배선공사등 건축물 유지보수 공산시 석면함유설비 또는 지재가 훼손되어 석면이 노출되지 않도록 작업수행 *석면함유 건축자재 또는 설비에 대한 지속적인 유지관리 *석면함유 건축자재 또는 설비가 손상되었을 경우 즉시보수 *석면함유 건축자재를 인위적으로 손상시키지 않도록 함 *석면함유 건축자재 또는 설비의 취급 및 사용으로 인해 분진이 발생될 경우 흡입보호구 착용
