석 면 조 사 결 과 서

반여2동 주민센터

석면사용실태 및 석면지도 작성

2013. 03. 29

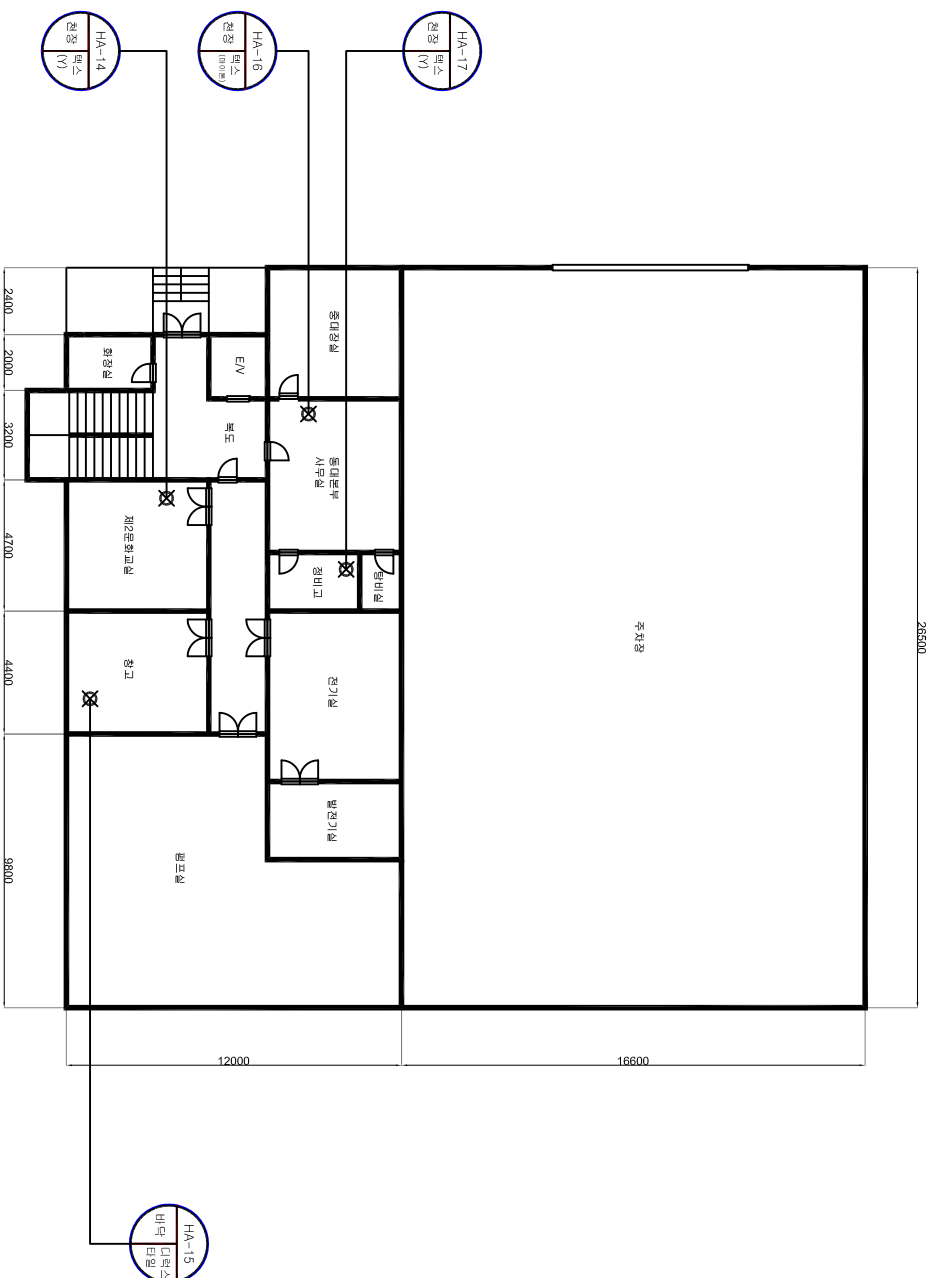
III 석면지도.1

시료번호	시료채취 위치	건축자재	동일물질 구역 위치	면적(m ²)	석면종류	석면 함유량(%)	위해성 평가점수	위해성 등급	관 리 방 안
									* 해당사항없음 * (석면자재 없음)

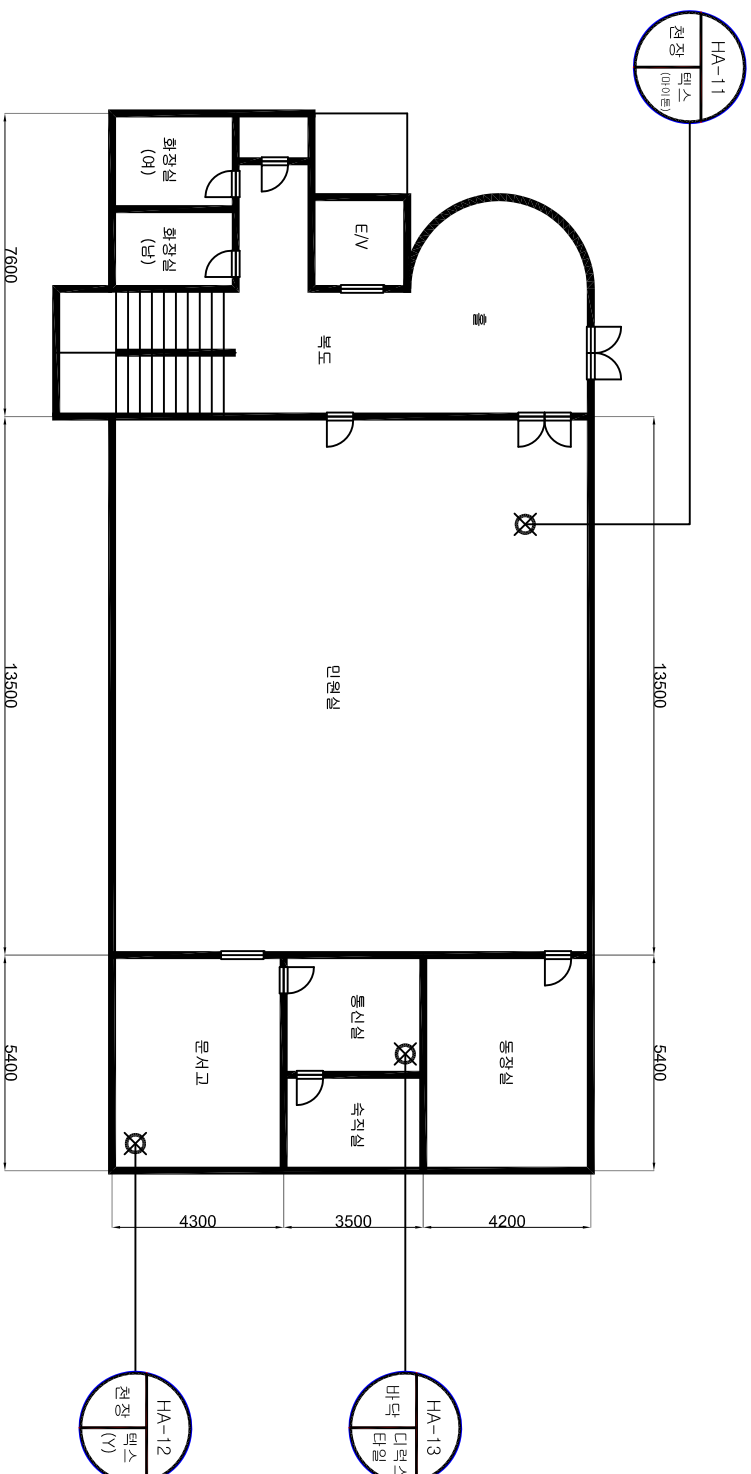
III 석면지도.2

시료번호	시료채취 위치	건축자재	동일물질 구역 위치	면적(m ²)	석면종류	석면 함유량(%)	위해성 평가점수	위해성 등급	관 리 방 안
									* 해당사항없음 * (석면자재 없음)

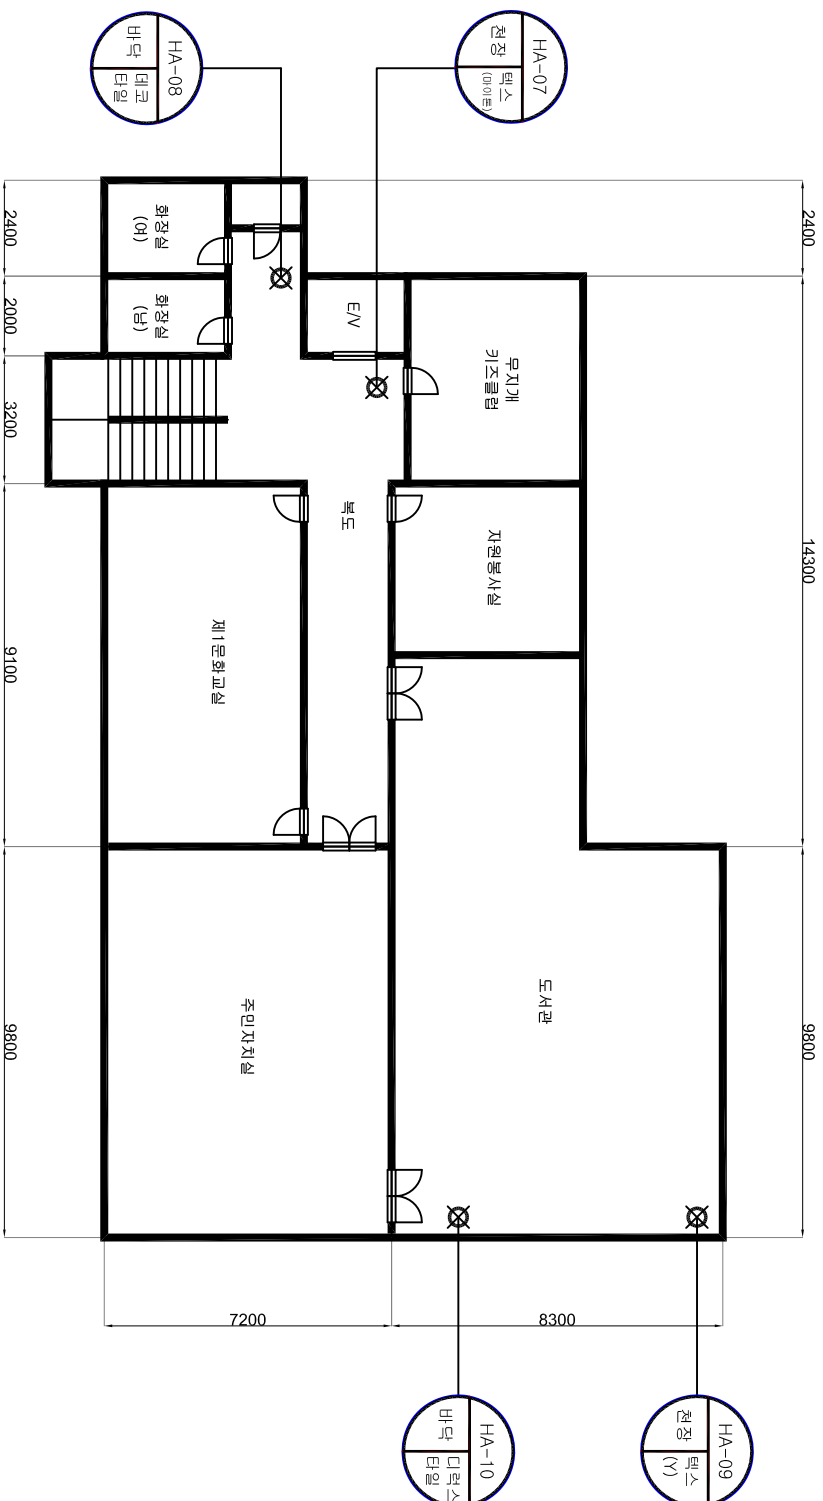
III 석면지도.3

시료번호	시료채취 위치	건축자재	동일물질 구역 위치	면적(m ²)	석면종류	석면 함유량(%)	위해성 평가점수	위해성 등급	관 리 방 안
									* 해당사항없음 * (석면자재 없음)

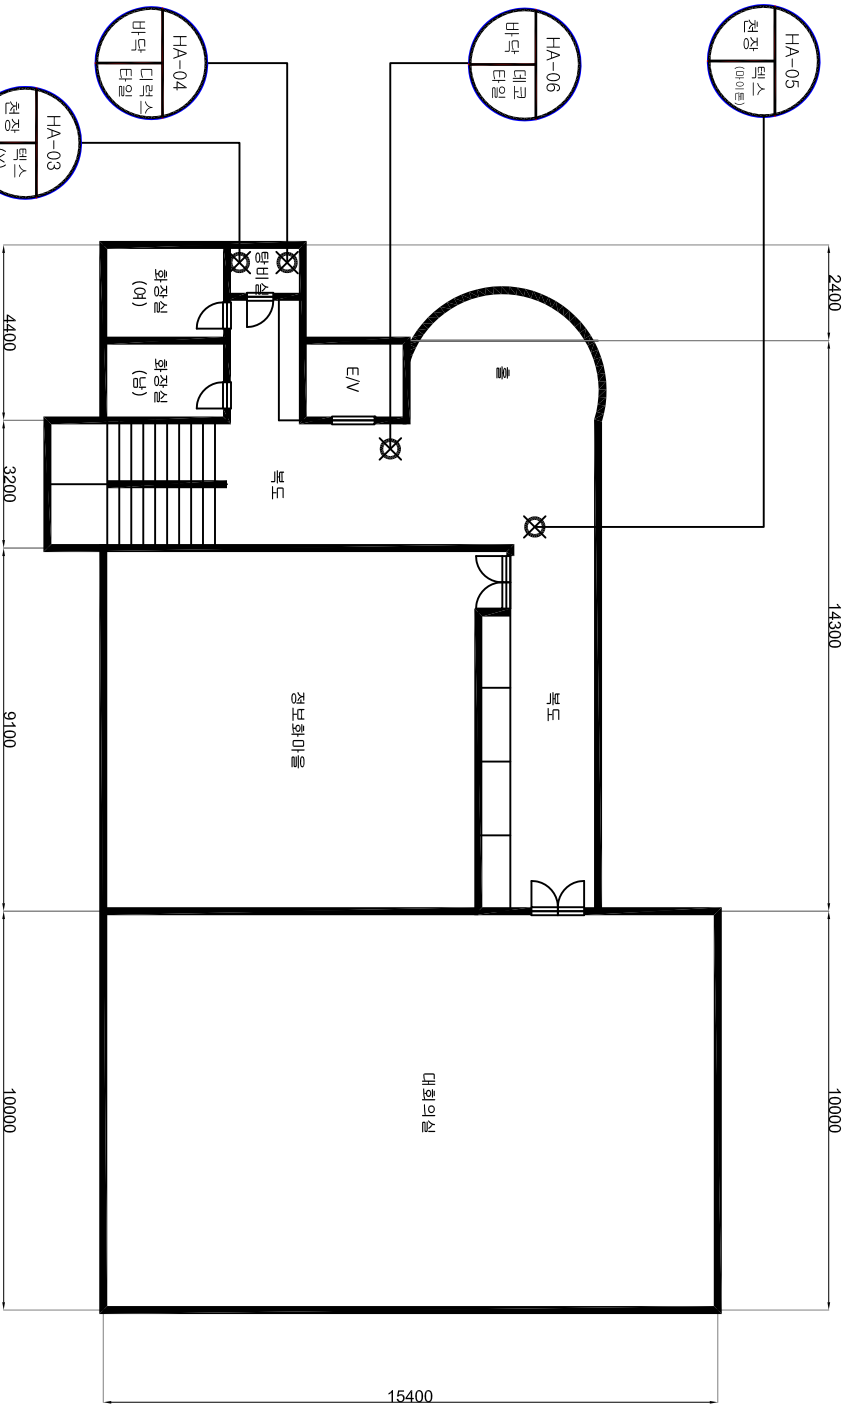
III 석면지도.4

시료번호	시료채취 위치	건축소재	동일물질 구역 위치	면적 (㎡)	석면종류	석면 함유량 (%)	위해성 평가점수	위해성 등급	관 리 방 안
									* 해당사항없음 * (석면소재 없음)

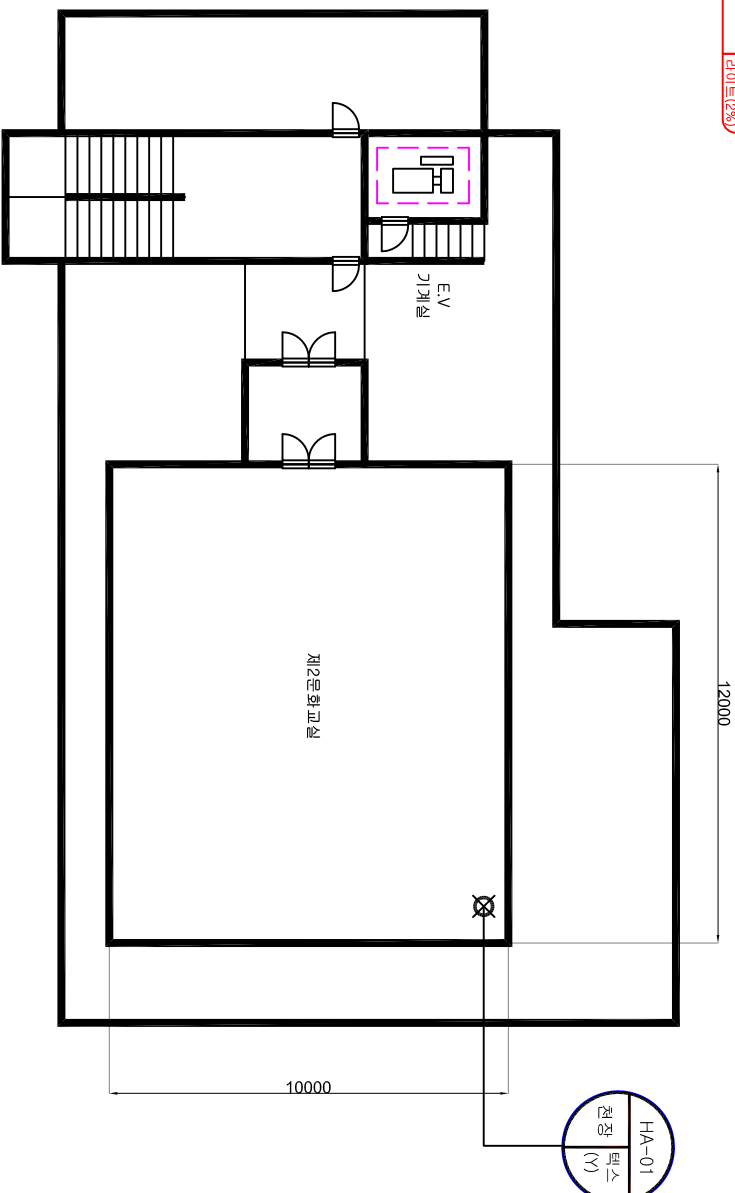
III 석면 지도.5

시료번호	시료채취 위치	건축자재	동일물질 구역 위치	면적(㎡)	석면종류	석면 함유량(%)	위해성 평가점수	위해성 등급	관 리 방 안
HA2	E/V 라인팅	패드	E/V기계실	34.51 ㎡	트레모라인트	2%	-	낮음	* 기기설비변경은 현실적으로 불가능하니 작업장 출입시 작업자는 보호구 착용 요망.

순번	석면 건축 자재	위치	물리적 평가			잠재적 손상가능성			유지보수 손상가능성		인체노출 가능성			점수	등급
			비 산 성	손 상 상 태	석면 함유량	진 동	기 류	누 수	형 태	빈 도	상 주 인원	구역 사용 빈도	구역 사용 시간		
1	E.V 라이닝 패드	옥상층 E.V실	0	0	1	2	0	0	0	0	0	0	0	3	낮음
