소규모 공공시설 위험도 평가표 (소교량, 암거)

교 량 명	우동6호교	관할기관	해운대구	위 치	부산광역시 해운대구 우동 산149-121
관련시설	일반교량	구조형식	T-BEAM	조사자	소속) 세광 , 성명) 이윤경 (서명

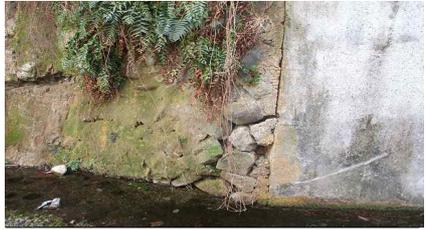
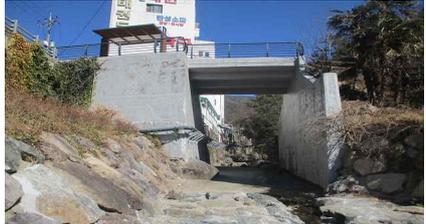
점검항목	세부사항	상태등급				점수
		배점	A	B	C	
구 조 적 안 정 성	1) 교량 부분파손, 콘크리트 균열	10		○		5
	2) 철근노출 및 부식 여부	10	○			3
	3) 교각, 교대 등의 세굴피해	10	○			3
	4) 노후교량, 구조물의 안정성 등	10	○			3
홍 수 위 험 성	5) 제방 접합부 침식에 의한 피해	10		○		4
	6) 여유고 부족, 월류로 인한 피해여부	10	○			3
	7) 하쪽에 비해 작은 규모의 교량	10	○			3
	8) 경간장 부족에 의한 피해 여부	10	○			3
기 타	9) 입지여건(통행량)에 따른 위험	10	○			3
	10) 홍수시 통행자 위험성(세월교 등)	10	○			3
등 급	보통	계			33	
<u>기타 의견</u> 폭 : 7.2m 연장 : 6.3m 준공년도 : 1985년		사 진

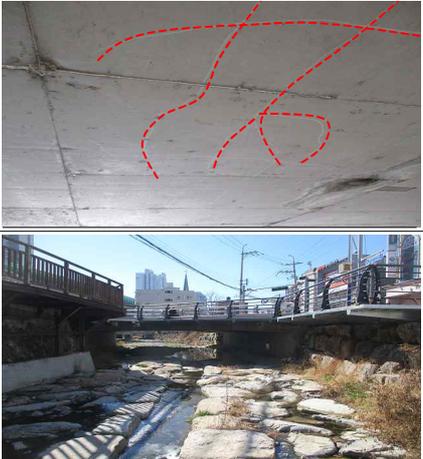
점검항목	세부사항	상태등급				점수
		배점	A	B	C	
구 조 적 안 정 성	1) 교량 부분파손, 콘크리트 균열	10			○	7
	2) 철근노출 및 부식 여부	10	○			3
	3) 교각, 교대 등의 세굴피해	10	○			3
	4) 노후교량, 구조물의 안정성 등	10	○			3
홍 수 위 험 성	5) 제방 접합부 침식에 의한 피해	10	○			3
	6) 여유고 부족, 월류로 인한 피해여부	10	○			3
	7) 하쪽에 비해 작은 규모의 교량	10	○			3
	8) 경간장 부족에 의한 피해 여부	10	○			3
기 타	9) 입지여건(통행량)에 따른 위험	10	○			3
	10) 홍수시 통행자 위험성(세월교 등)	10	○			3
등 급	보통	계			34

<p><u>기타 의견</u></p> <p>폭 : 12.0m 연장 : 11.8m 준공년도 : 2014년</p>	<p>사 진</p>

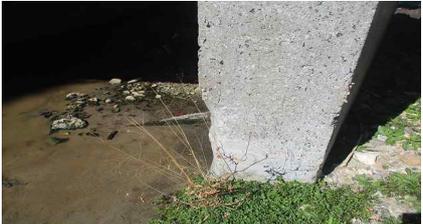
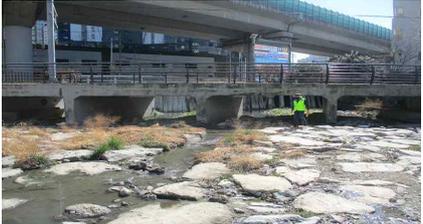
점검항목	세부사항	상태등급				점수
		배점	A	B	C	
구조적 안정성	1) 교량 부분파손, 콘크리트 균열	10		○		5
	2) 철근노출 및 부식 여부	10	○			3
	3) 교각, 교대 등의 세굴피해	10	○			3
	4) 노후교량, 구조물의 안정성 등	10	○			3
홍수 위험성	5) 제방 접합부 침식에 의한 피해	10	○			3
	6) 여유고 부족, 월류로 인한 피해여부	10	○			3
	7) 하쪽에 비해 작은 규모의 교량	10	○			3
	8) 경간장 부족에 의한 피해 여부	10	○			3
기 타	9) 입지여건(통행량)에 따른 위험	10	○			3
	10) 홍수시 통행자 위험성(세월교 등)	10	○			3
등 급	보통	계			32	
<u>기타 의견</u> 폭 : 5.0m 연장 : 22.0m 준공년도 : 1974년		사 진

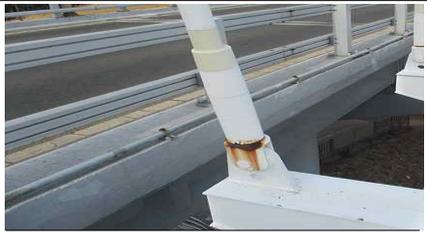
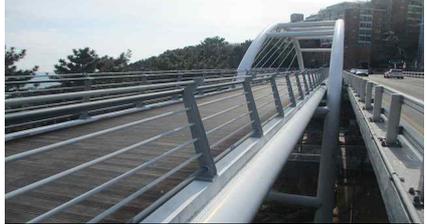
점검항목	세부사항	상태등급				점수
		배점	A	B	C	
구조적 안정성	1) 교량 부분파손, 콘크리트 균열	10		○		4
	2) 철근노출 및 부식 여부	10		○		6
	3) 교각, 교대 등의 세굴피해	10	○			3
	4) 노후교량, 구조물의 안정성 등	10	○			3
홍수 위험성	5) 제방 접합부 침식에 의한 피해	10	○			3
	6) 여유고 부족, 월류로 인한 피해여부	10	○			3
	7) 하쪽에 비해 작은 규모의 교량	10	○			3
	8) 경간장 부족에 의한 피해 여부	10	○			3
기 타	9) 입지여건(통행량)에 따른 위험	10	○			3
	10) 홍수시 통행자 위험성(세월교 등)	10	○			3
등 급	보통	계			34	
<u>기타 의견</u> 폭 : 3.3m 연장 : 74.6m 준공년도 : 2015년		사 진

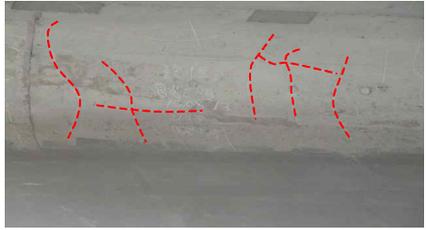
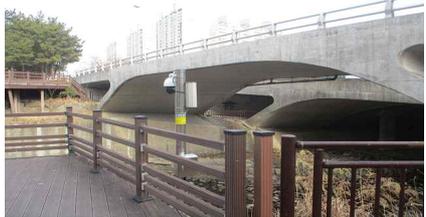
점검항목	세부사항	상태등급				점수
		배점	A	B	C	
구조적 안정성	1) 교량 부분파손, 콘크리트 균열	10			○	7
	2) 철근노출 및 부식 여부	10	○			3
	3) 교각, 교대 등의 세굴피해	10	○			3
	4) 노후교량, 구조물의 안정성 등	10	○			3
홍수 위험성	5) 제방 접합부 침식에 의한 피해	10	○			3
	6) 여유고 부족, 월류로 인한 피해여부	10	○			3
	7) 하쪽에 비해 작은 규모의 교량	10	○			3
	8) 경간장 부족에 의한 피해 여부	10	○			3
기 타	9) 입지여건(통행량)에 따른 위험	10	○			3
	10) 홍수시 통행자 위험성(세월교 등)	10	○			3
등 급	보통	계			34	
<u>기타 의견</u> 폭 : 8.9m 연장 : 40.0m 준공년도 : 1996년		사 진

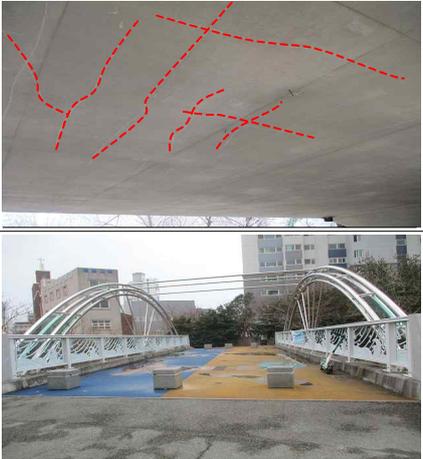
점검항목	세부사항	상태등급				점수
		배점	A	B	C	
구조적 안정성	1) 교량 부분파손, 콘크리트 균열	10		○		6
	2) 철근노출 및 부식 여부	10	○			3
	3) 교각, 교대 등의 세굴피해	10	○			3
	4) 노후교량, 구조물의 안정성 등	10	○			3
홍수 위험성	5) 제방 접합부 침식에 의한 피해	10	○			3
	6) 여유고 부족, 월류로 인한 피해여부	10	○			3
	7) 하쪽에 비해 작은 규모의 교량	10	○			3
	8) 경간장 부족에 의한 피해 여부	10	○			3
기 타	9) 입지여건(통행량)에 따른 위험	10	○			3
	10) 홍수시 통행자 위험성(세월교 등)	10	○			3
등 급	보통	계			33

<p><u>기타 의견</u></p> <p>폭 : 6.0m 연장 : 20.0m 준공년도 : 2007년</p>	<p>사 진</p>

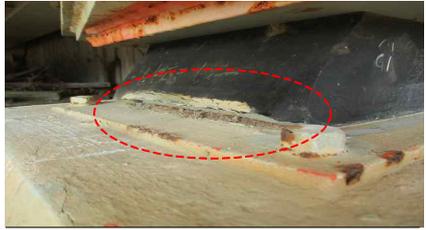
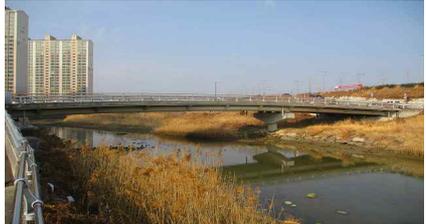
점검항목	세부사항	상태등급				점수
		배점	A	B	C	
구조적 안정성	1) 교량 부분파손, 콘크리트 균열	10			○	7
	2) 철근노출 및 부식 여부	10	○			3
	3) 교각, 교대 등의 세굴피해	10	○			3
	4) 노후교량, 구조물의 안정성 등	10		○		6
홍수 위험성	5) 제방 접합부 침식에 의한 피해	10	○			3
	6) 여유고 부족, 월류로 인한 피해여부	10		○		6
	7) 하쪽에 비해 작은 규모의 교량	10	○	/		3
	8) 경간장 부족에 의한 피해 여부	10	○			3
기 타	9) 입지여건(통행량)에 따른 위험	10	○			3
	10) 홍수시 통행자 위험성(세월교 등)	10	○			3
등 급	보통	계			40

<p><u>기타 의견</u></p> <p>폭 : 32.0m 연장 : 50.0m 준공년도 : 2012년</p>	<p>사 진</p>

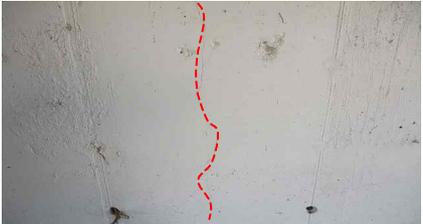
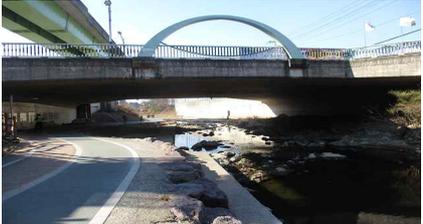
점검항목	세부사항	상태등급				점수
		배점	A	B	C	
구 조 적 안 정 성	1) 교량 부분파손, 콘크리트 균열	10			○	7
	2) 철근노출 및 부식 여부	10	○			3
	3) 교각, 교대 등의 세굴피해	10	○			3
	4) 노후교량, 구조물의 안정성 등	10	○			3
홍 수 위 험 성	5) 제방 접합부 침식에 의한 피해	10	○			3
	6) 여유고 부족, 월류로 인한 피해여부	10	○			3
	7) 하쪽에 비해 작은 규모의 교량	10	○			3
	8) 경간장 부족에 의한 피해 여부	10	○			3
기 타	9) 입지여건(통행량)에 따른 위험	10	○			3
	10) 홍수시 통행자 위험성(세월교 등)	10	○			3
등 급	보통	계			34	
<u>기타 의견</u> 폭 : 27.5m 연장 : 30.0m 준공년도 : 2006년		사 진

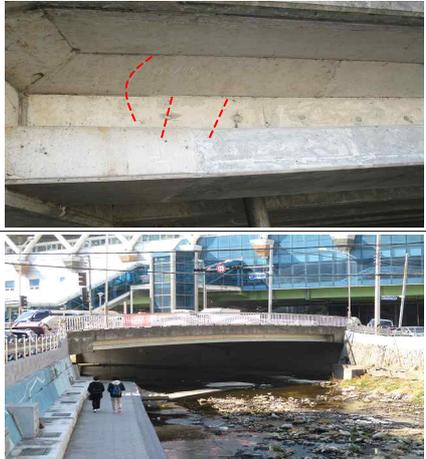
점검항목	세부사항	상태등급				점수
		배점	A	B	C	
구조적 안정성	1) 교량 부분파손, 콘크리트 균열	10			○	7
	2) 철근노출 및 부식 여부	10	○			3
	3) 교각, 교대 등의 세굴피해	10	○			3
	4) 노후교량, 구조물의 안정성 등	10	○			3
홍수 위험성	5) 제방 접합부 침식에 의한 피해	10	○			3
	6) 여유고 부족, 월류로 인한 피해여부	10	○			3
	7) 하쪽에 비해 작은 규모의 교량	10	○			3
	8) 경간장 부족에 의한 피해 여부	10	○			3
기 타	9) 입지여건(통행량)에 따른 위험	10	○			3
	10) 홍수시 통행자 위험성(세월교 등)	10	○			3
등 급	보통	계			34

<p><u>기타 의견</u></p> <p>폭 : 20.0m 연장 : 27.0m 준공년도 : 2010년</p>	<p>사 진</p>

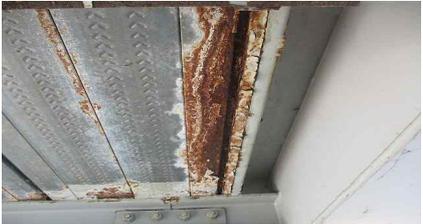
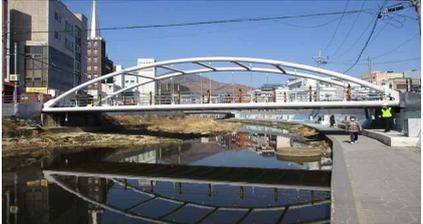
점검항목	세부사항	상태등급				점수
		배점	A	B	C	
구조적 안정성	1) 교량 부분파손, 콘크리트 균열	10		○		6
	2) 철근노출 및 부식 여부	10			○	7
	3) 교각, 교대 등의 세굴피해	10	○			3
	4) 노후교량, 구조물의 안정성 등	10	○			3
홍수 위험성	5) 제방 접합부 침식에 의한 피해	10	○			3
	6) 여유고 부족, 월류로 인한 피해여부	10	○			3
	7) 하쪽에 비해 작은 규모의 교량	10	○			3
	8) 경간장 부족에 의한 피해 여부	10	○			3
기 타	9) 입지여건(통행량)에 따른 위험	10	○			3
	10) 홍수시 통행자 위험성(세월교 등)	10	○			3
등 급	보통	계			37

<p><u>기타 의견</u></p> <p>폭 : 5.5m 연장 : 24.7m 준공년도 : 2011년</p>	<p>사 진</p>

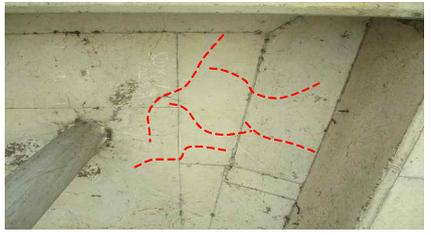
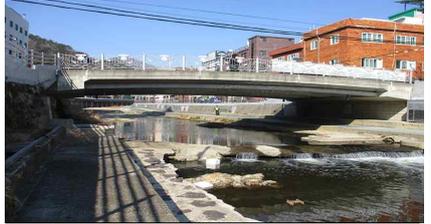
점검항목	세부사항	상태등급				점수
		배점	A	B	C	
구조적 안정성	1) 교량 부분파손, 콘크리트 균열	10			○	7
	2) 철근노출 및 부식 여부	10	○			3
	3) 교각, 교대 등의 세굴피해	10	○			3
	4) 노후교량, 구조물의 안정성 등	10	○			3
홍수 위험성	5) 제방 접합부 침식에 의한 피해	10	○			3
	6) 여유고 부족, 월류로 인한 피해여부	10	○			3
	7) 하쪽에 비해 작은 규모의 교량	10	○			3
	8) 경간장 부족에 의한 피해 여부	10	○			3
기타	9) 입지여건(통행량)에 따른 위험	10	○			3
	10) 홍수시 통행자 위험성(세월교 등)	10	○			3
등급	보통	계			34	
기타 의견		사 진				
폭 : 11.0m 연장 : 21.0m 준공년도 : 2011년

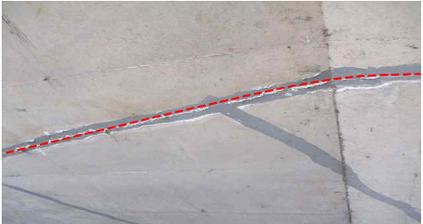
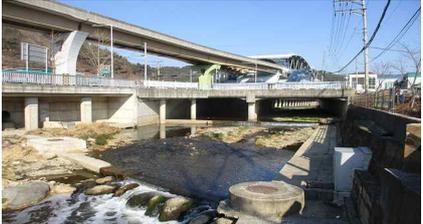
점검항목	세부사항	상태등급				점수
		배점	A	B	C	
구 조 적 안 정 성	1) 교량 부분파손, 콘크리트 균열	10			○	7
	2) 철근노출 및 부식 여부	10	○			3
	3) 교각, 교대 등의 세굴피해	10	○			3
	4) 노후교량, 구조물의 안정성 등	10	○			3
홍 수 위 험 성	5) 제방 접합부 침식에 의한 피해	10	○			3
	6) 여유고 부족, 월류로 인한 피해여부	10	○			3
	7) 하쪽에 비해 작은 규모의 교량	10	○			3
	8) 경간장 부족에 의한 피해 여부	10	○			3
기 타	9) 입지여건(통행량)에 따른 위험	10	○			3
	10) 홍수시 통행자 위험성(세월교 등)	10	○			3
등 급	보통	계			34

<p><u>기타 의견</u></p> <p>폭 : 212.84m 연장 : 31.53m 준공년도 : 2010년</p>	<p>사 진</p>

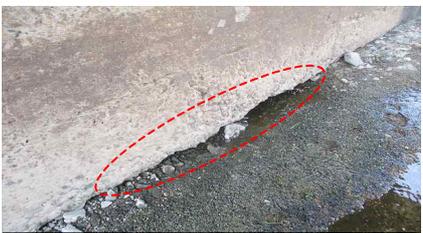
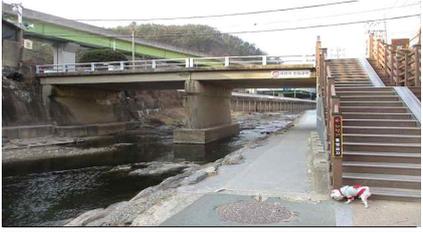
점검항목	세부사항	상태등급				점수
		배점	A	B	C	
구조적 안정성	1) 교량 부분파손, 콘크리트 균열	10			○	7
	2) 철근노출 및 부식 여부	10	○			3
	3) 교각, 교대 등의 세굴피해	10		○		5
	4) 노후교량, 구조물의 안정성 등	10	○			3
홍수 위험성	5) 제방 접합부 침식에 의한 피해	10	○			3
	6) 여유고 부족, 월류로 인한 피해여부	10	○			3
	7) 하쪽에 비해 작은 규모의 교량	10	○			3
	8) 경간장 부족에 의한 피해 여부	10	○			3
기 타	9) 입지여건(통행량)에 따른 위험	10	○			3
	10) 홍수시 통행자 위험성(세월교 등)	10	○			3
등 급	보통	계			36

기타 의견 폭 : 8.5m 연장 : 19.5m 준공년도 : 1987년	사 진

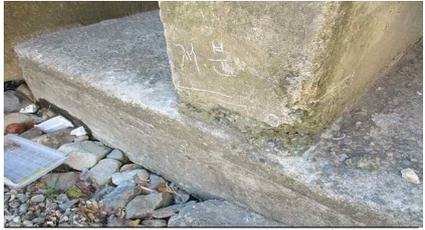
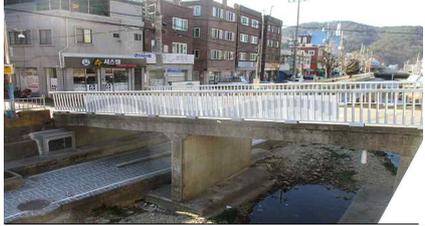
점검항목	세부사항	상태등급				점수
		배점	A	B	C	
구조적 안정성	1) 교량 부분파손, 콘크리트 균열	10			○	7
	2) 철근노출 및 부식 여부	10		○		4
	3) 교각, 교대 등의 세굴피해	10		○		5
	4) 노후교량, 구조물의 안정성 등	10	○			3
홍수 위험성	5) 제방 접합부 침식에 의한 피해	10	○			3
	6) 여유고 부족, 월류로 인한 피해여부	10	○			3
	7) 하쪽에 비해 작은 규모의 교량	10	○			3
	8) 경간장 부족에 의한 피해 여부	10	○			3
기 타	9) 입지여건(통행량)에 따른 위험	10	○			3
	10) 홍수시 통행자 위험성(세월교 등)	10	○			3
등 급	보통	계			37

<p><u>기타 의견</u></p> <p>폭 : 5.0m 연장 : 12.5m 준공년도 : 1987년</p>	<p>사 진</p>

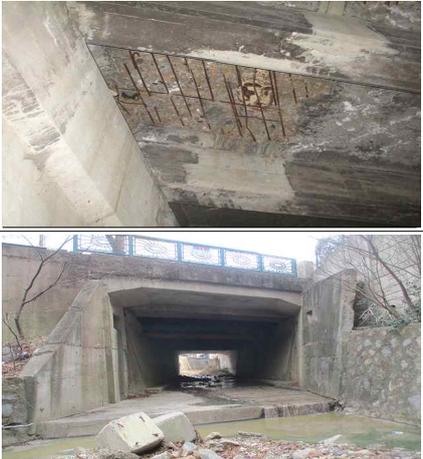
점검항목	세부사항	상태등급				점수
		배점	A	B	C	
구조적 안정성	1) 교량 부분파손, 콘크리트 균열	10		○		5
	2) 철근노출 및 부식 여부	10			○	7
	3) 교각, 교대 등의 세굴피해	10		○		5
	4) 노후교량, 구조물의 안정성 등	10	○			3
홍수 위험성	5) 제방 접합부 침식에 의한 피해	10	○			3
	6) 여유고 부족, 월류로 인한 피해여부	10	○			3
	7) 하쪽에 비해 작은 규모의 교량	10	○			3
	8) 경간장 부족에 의한 피해 여부	10	○			3
기 타	9) 입지여건(통행량)에 따른 위험	10	○			3
	10) 홍수시 통행자 위험성(세월교 등)	10	○			3
등 급	보통	계			38

<p><u>기타 의견</u></p> <p>폭 : 32.0m 연장 : 8.0m 준공년도 : 1962년</p>	<p>사 진</p>

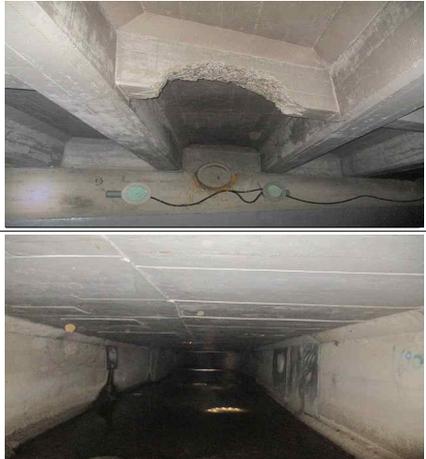
점검항목	세부사항	상태등급				점수
		배점	A	B	C	
구 조 적 안 정 성	1) 교량 부분파손, 콘크리트 균열	10			○	7
	2) 철근노출 및 부식 여부	10	○			3
	3) 교각, 교대 등의 세굴피해	10		○		4
	4) 노후교량, 구조물의 안정성 등	10	○			3
홍 수 위 험 성	5) 제방 접합부 침식에 의한 피해	10	○			3
	6) 여유고 부족, 월류로 인한 피해여부	10	○			3
	7) 하쪽에 비해 작은 규모의 교량	10	○			3
	8) 경간장 부족에 의한 피해 여부	10	○			3
기 타	9) 입지여건(통행량)에 따른 위험	10	○			3
	10) 홍수시 통행자 위험성(세월교 등)	10	○			3
등 급	보통	계			35	
<u>기타 의견</u> 폭 : 20.0m 연장 : 8.1m 준공년도 : 1962년		사 진
