# 석 면 조 사 결 과 서

반송1동 주민센터

석면사용실태 및 석면지도 작성

2013. 03. 29

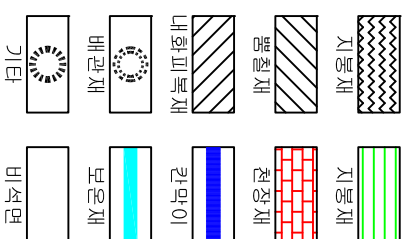
건축물명	반송1동사무소
조사위치	옥상층
도면번호	DAON2013-0308-4
조사일자	2013.03.08
조사자	문 연 황
조사기관	노동부지정 석면조사기관 다온환경연구소(주) DAON ENVIRONMENT RESEARCH INSTITUTE

시료번호	시료채취 위치	건축자재	동일물질 구역 위치	면적 (㎡)	석면종류	석면 함유량 (%)	위해성 평가점수	위해성 등급	관 리 방 안
									* 해당사항없음 * (석면자재 없음)
