# 건축물 석면조사 결과보고서

[ 반여종합사회복지관 석면조사 용역 ]

2014 년 02 월 10 일

(주) 부산 석면조사

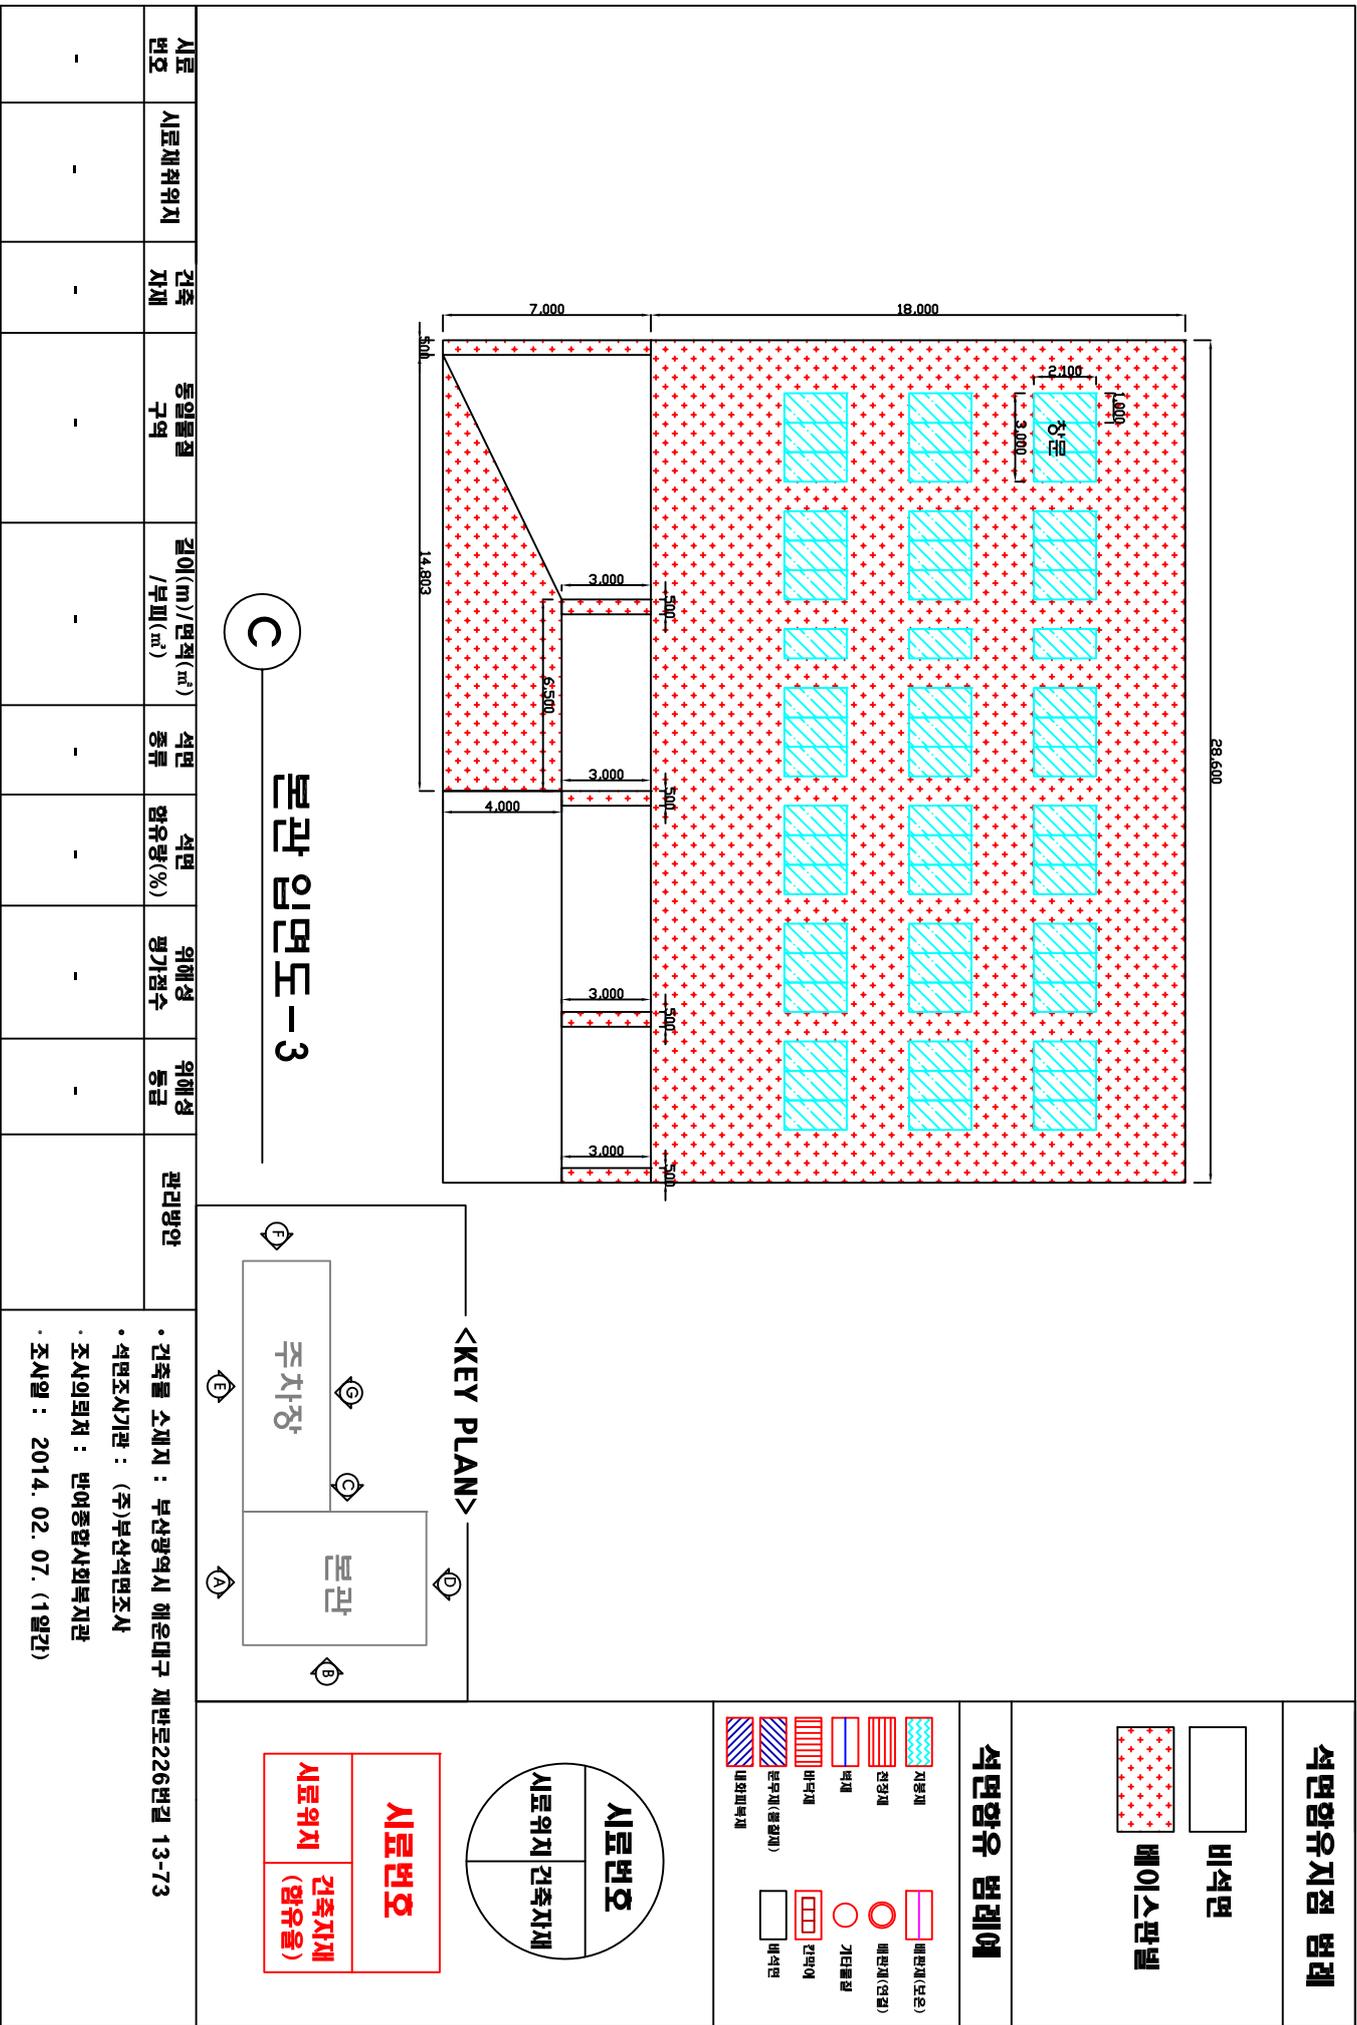
본관 입면도-3

시료 번호	시료채취위치	건축 지체	동일물질 구역	길이(m)/면적(m <sup>2</sup> ) / 부피(m <sup>3</sup> )	석면 종류	석면 함유량(%)	위해성 평가점수	위해성 등급	관리방안
-	-	-	-	-	-	-	-	-	-
