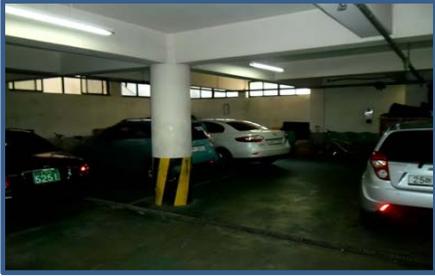
| 번호 | 1 | 2 | 3 | 4 |
|---|--|---|--|--|
| 위치 | 지하1층 주차장 | 지하1층 문서고 | 창고 | 창고 |
| 자재구분 | 콘크리트/콘크리트/콘크리트 | 콘크리트/콘크리트/콘크리트 | 콘크리트/콘크리트+밤라이트/콘크리트 | 콘크리트/콘크리트+밤라이트/콘크리트 |
| ACM | 해당사항 없음 | 해당사항 없음 | 밤라이트 | 밤라이트 |

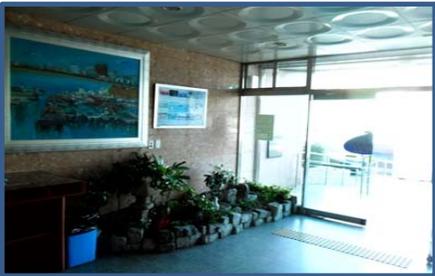
| 번호 | 1 | 2 | 3 | 4 |
|---|--|---|--|--|
| 위치 | 창고 | 1층 홀 | 1층 화장실(남) | 1층 사무실 |
| 자재구분 | 콘크리트/콘크리트+밤라이트/콘크리트 | SMC/대리석/대리석 | PVC/타일/타일 | 텍스/콘크리트/데코타일 |
| ACM | 밤라이트 | 해당사항 없음 | 해당사항 없음 | 텍스(벌레) |

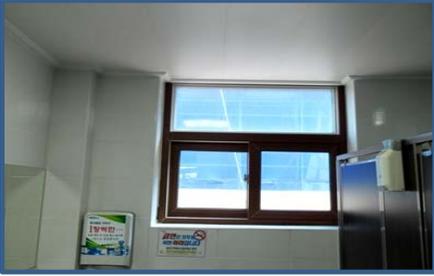
| 번호 | 17 | 18 | 19 | 20 |
|---|--|---|--|--|
| 위치 | 2층 대회의실 내 방송실 | 2층 대회의실 내 방송실 벽면 | 2층 동장실 | 2층 화장실(여) |
| 자재구분 | 텍스/콘크리트+방라이트/데코타일 | 벽면 : 방라이트 | 텍스/콘크리트/데코타일 | PVC/타일/타일 |
| ACM | 텍스(벌레), 방라이트 | 방라이트 | 텍스(벌레) | 해당사항 없음 |
| 분석결과 | HA#09 백석면6%, HA#11 백석면14% | HA#11 백석면14% | HA#09 백석면6% | - |

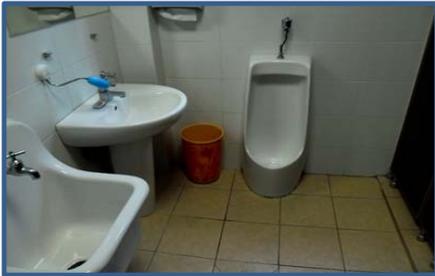
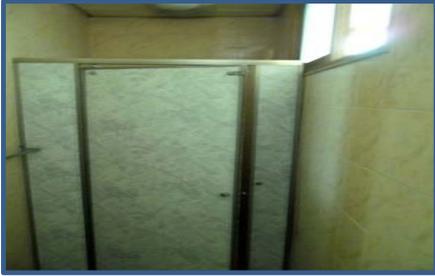
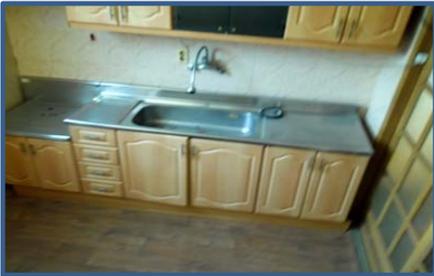
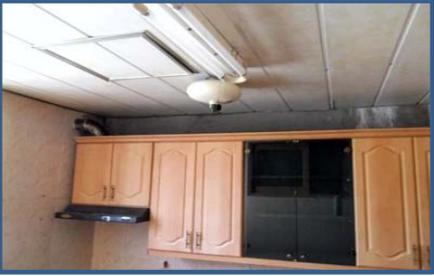
| 번호 | 17 | 18 | 19 | 20 |
|---|--|---|--|--|
| 위치 | 2층 화장실(여) | 2층 우동지구대 화장실 | 2층 우동지구대 주방 | 2층 우동지구대 주방 |
| 자재구분 | PVC/타일/타일 | PVC/타일/타일 | PVC/타일/장판 | PVC/타일/장판 |
| ACM | 해당사항 없음 | 해당사항 없음 | 해당사항 없음 | 해당사항 없음 |

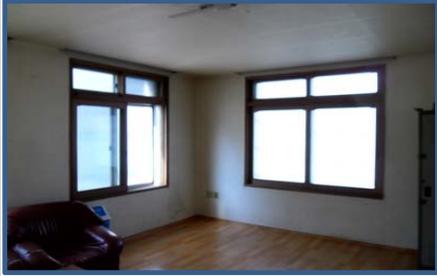
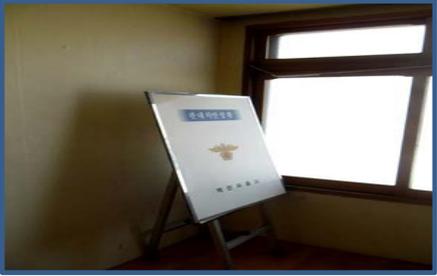
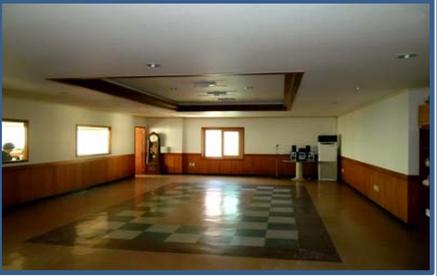
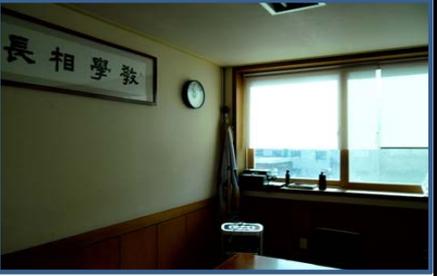
| 번호 | 25 | 26 | 27 | 28 |
|---|--|---|--|--|
| 위치 | 2층 우동지구대 거실 | 2층 우동지구대 의경숙직실 | 3층 주민자치 문화마당 | 3층 문화창작실 |
| 자재구분 | 석고/콘크리트/장판 | 석고/콘크리트/장판 | 석고+보온재+합판/석고+목재/데코타일 | 석고/석고/데코타일 |
| ACM | 해당사항 없음 | 해당사항 없음 | 해당사항 없음 | 해당사항 없음 |

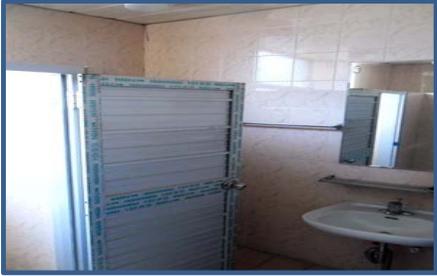
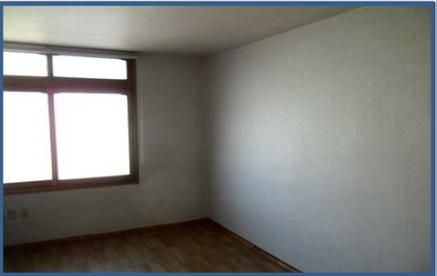
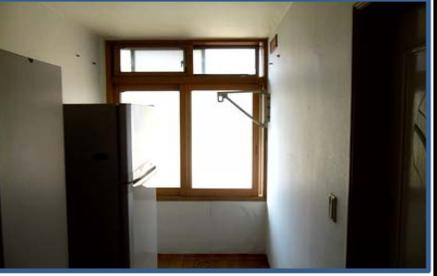
| 번호 | 25 | 26 | 27 | 28 |
|---|--|---|--|--|
| 위치 | 3층 향도예비군 사무실 | 3층 우동지구대 화장실 | 3층 우동지구대 방 | 3층 우동지구대 복도 |
| 자재구분 | 텍스/콘크리트/대리석 | PVC/타일/타일 | 석고/콘크리트/장판 | 석고/콘크리트/장판 |
| ACM | 텍스(벌레) | 해당사항 없음 | 해당사항 없음 | 해당사항 없음 |

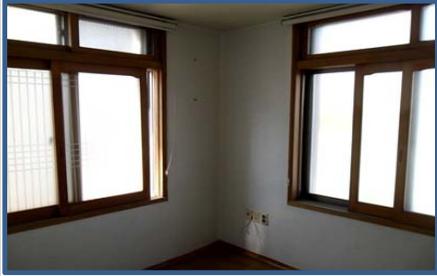
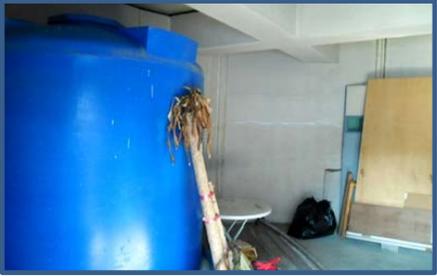
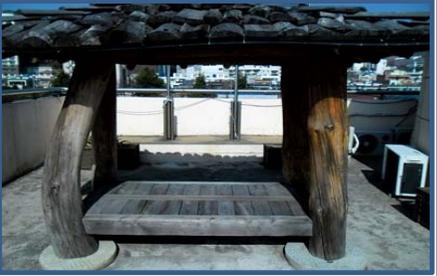
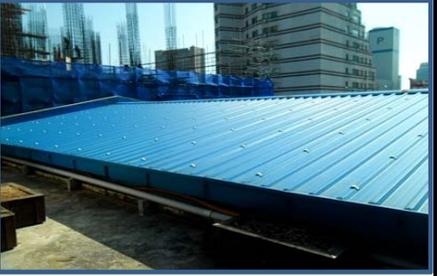
| 번호 | 33 | 34 | 35 | 36 |
|---|--|---|--|--|
| 위치 | 3층 우동지구대 소장실 | 옥상층 물탱크실 | 옥상층 | 옥상층 지붕 |
| 자재구분 | 석고/콘크리트/장판 | 판넬/콘크리트/콘크리트 | 벽면 : 콘크리트, 바닥 : 콘크리트 | 합석 |
| ACM | 해당사항 없음 | 해당사항 없음 | 해당사항 없음 | 해당사항 없음 |

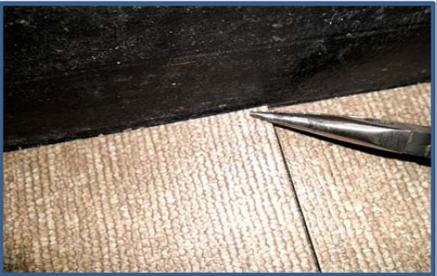
| 번호 | 33 | 34 | 35 | 36 |
|---|--|---|--|--|
| 위치 | 지하1층 창고 벽면 시료채취 | 1층 사무실 천장 시료채취 | 1층 사무실 바닥 시료채취 | 1층 사무실 우측계단 천장 시료채취 |
| 자재구분 | 방라이트 | 텍스(벌레) | 데코타일 | 텍스(Y) |
| ACM | 방라이트 | 텍스(벌레) | 해당사항 없음 | 텍스(Y) |

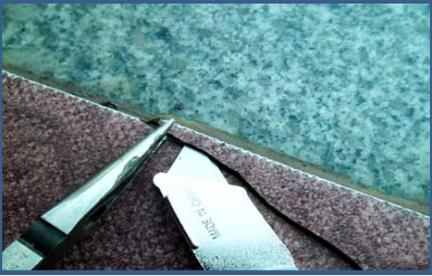
| 번호 | 41 | 42 | 43 | 44 |
|---|--|---|--|--|
| 위치 | 1층 우동지구대 바닥 시료채취 | 1층 우동지구대 천장 시료채취 | 2층 일천원 행복나눔터 벽면 시료채취 | 2층 일천원 행복나눔터 천장 시료채취 |
| 자재구분 | 데코타일 | 텍스(벌레) | 방라이트 | 텍스(벌레) |
| ACM | 해당사항 없음 | 텍스(벌레) | 방라이트 | 텍스(벌레) |

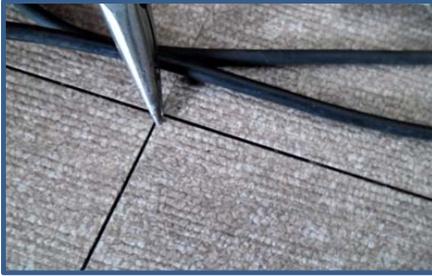
| 번호 | 41 | 42 | 43 | 44 |
|---|--|---|--|--|
| 위치 | 2층 대회의실 천장 시료채취 | 2층 대회의실 바닥 시료채취 | 2층 대회의실 내 방송실 벽면시료채취 | 3층 주민자치문화회관 바닥 시료채취 |
| 자재구분 | 텍스(벌레) | 데코타일 | 방라이트 | 데코타일 |
| ACM | 텍스(벌레) | 해당사항 없음 | 방라이트 | 해당사항 없음 |

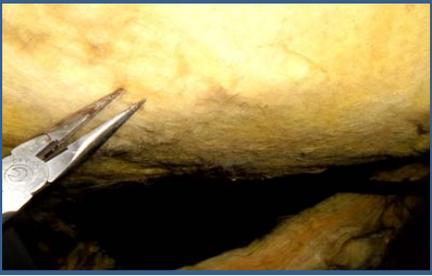
| 번호 | 49 | 50 | | |
|---|---|--|--|--|
| 위치 | 3층 주민자치문화회관 천장 시료채취 | 3층 향토예비군사무실 천장 시료채취 | | |
| 자재구분 | 보온재 | 텍스(벌레) | | |
