석 면 조 사 결 과 서

재송2동 주민센터

석면사용실태 및 석면지도 작성

2013. 03. 29

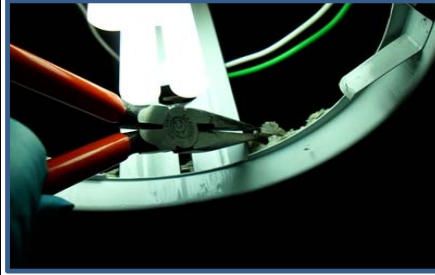
번호	49	50	51	52
사진

위치	3층 바닥 시료채취	2층 샤워실 천장 시료채취	2층 문서고 천장 시료채취	2층 새마을금고 천장 시료채취
자재구분	디렉스타일	밤라이트	텍스(Y)	텍스(Y)
ACM	해당사항 없음	밤라이트	텍스(Y)	텍스(Y)
분석결과	-	HA#05 백석면 12%	HA#06 백석면 4%	HA#07 백석면 4%
