# 석 면 조 사 결 과 서

좌2동 주민센터

석면사용실태 및 석면지도 작성

2013. 03. 29

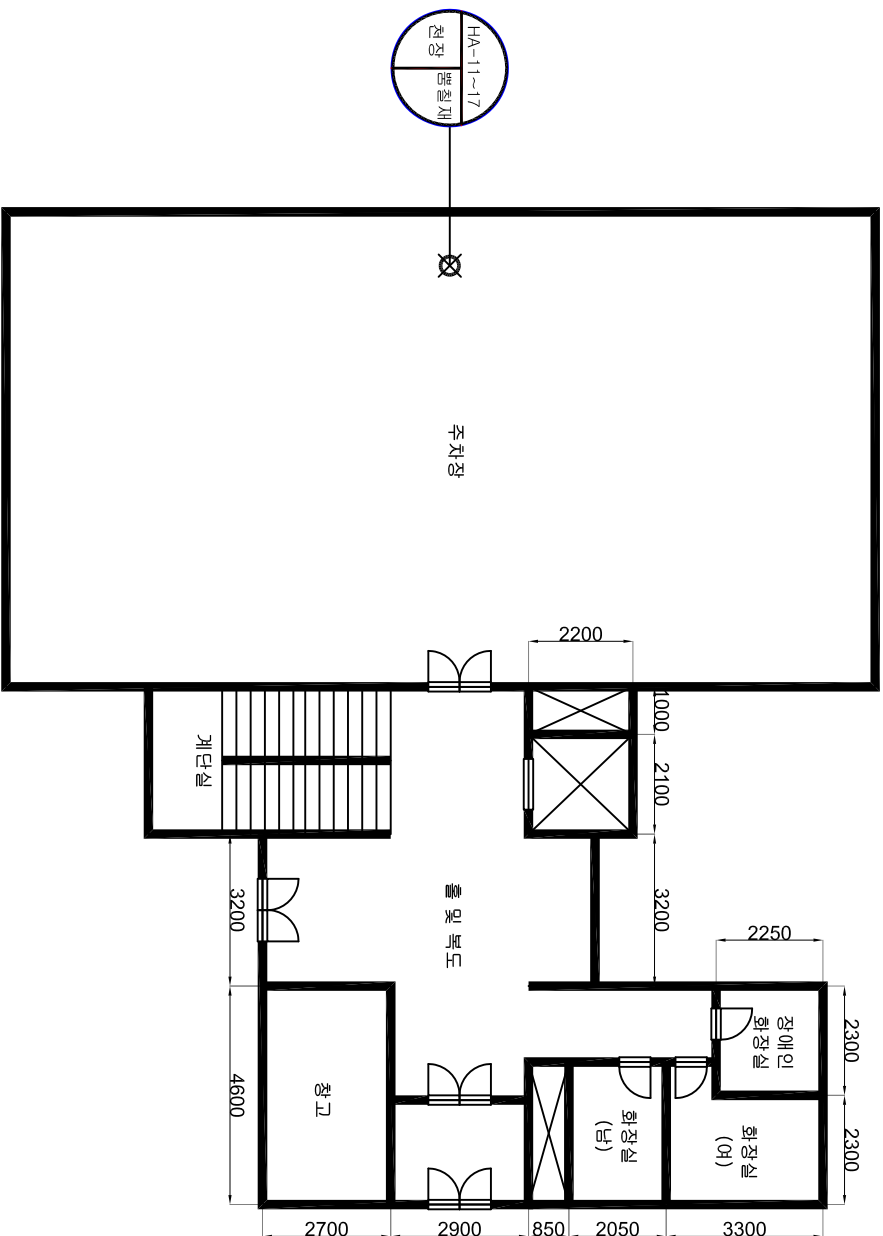
건축물명	좌2동사무소
조사위치	지하1층
도면번호	DAON2013-0318-1
조사일자	2012.03.18
조사자	손 준 기 / 이 영 민
조사기관	노동부지정 석면조사기관 Daon Environmental Research Institute

시료번호	시료채취 위치	건축소재	동일물질 구역 위치	면적(㎡)	석면종류	석면 함유량(%)	위해성 평가점수	위해성 등급	관 리 방 안
HA10	천장	텍스 (Y)	열린방 창고	9.42㎡	백석면	3%	9	낮음	*정기공사 배선공사등 건축물 유지보수 공사시 석면함유설비 또는 기기가 훼손되어 석면이 비산되지 않도록 작업수행 *석면함유 건축소재 또는 설비에 대한 지속적인 유지관리 *석면함유 건축소재 또는 설비가 손상되었을 경우 즉시보수 *석면함유 건축자재를 인위적으로 손상시키지 않도록 함 *석면함유 건축자재 또는 설비의 취급 및 사용으로 인해 분진이 발생될 경우 호흡보호구 착용

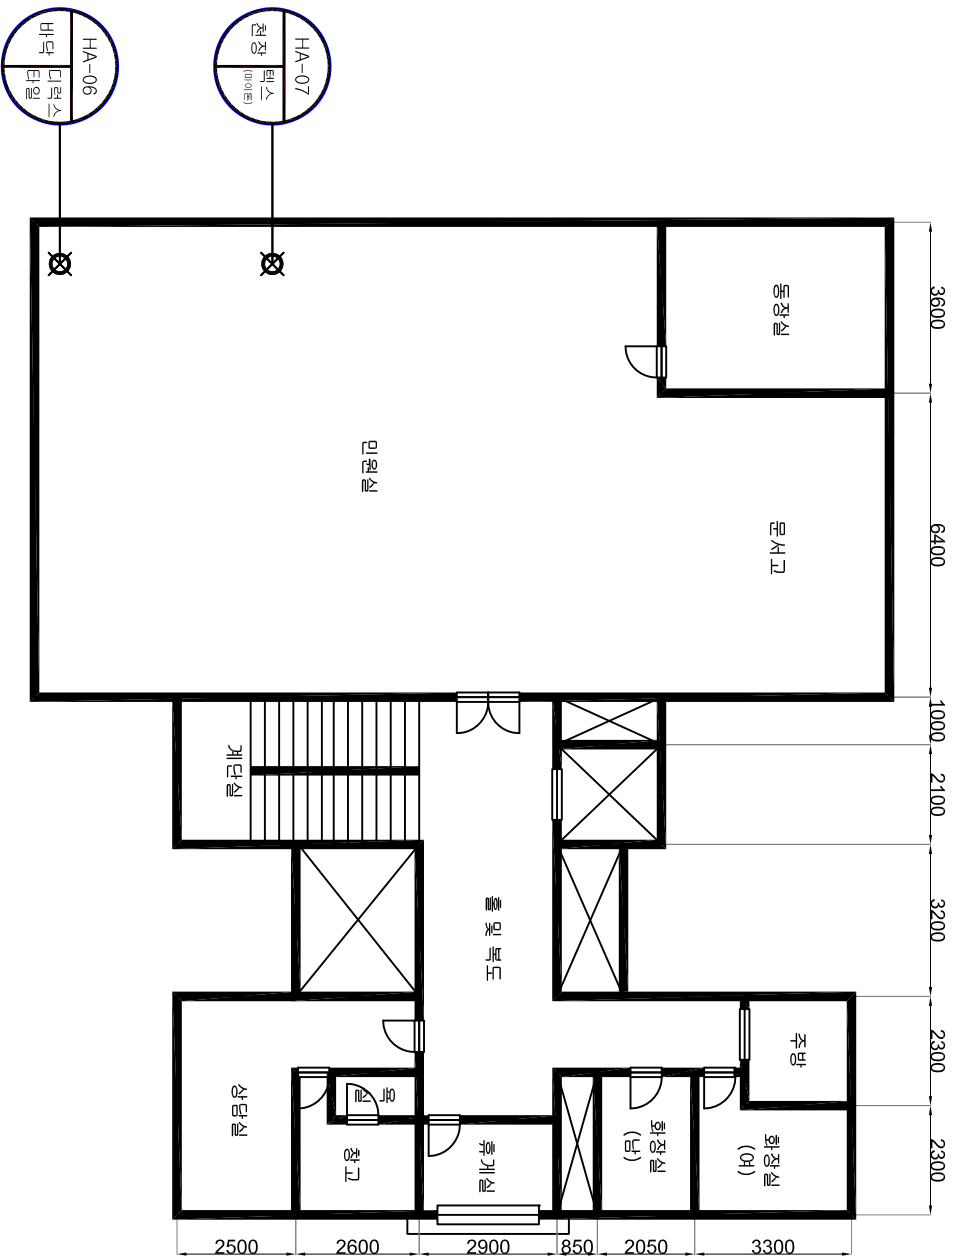
건축물명	좌2동사무소
조사위치	1층
도면번호	DAON2013-0318-2
조사일자	2012.03.18
조사자	손준기 / 이영민
조사기관	노동부지정 석면조사기관 다온환경연구소(주) DAON ENVIRONMENT RESEARCH INSTITUTE

시료번호	시료채취 위치	건축자재	동일물질 구역 위치	면적(㎡)	석면종류	석면 함유량(%)	위해성 평가점수	위해성 등급	관 리 방 안
									* 해당사항없음 (석면지재 없음)

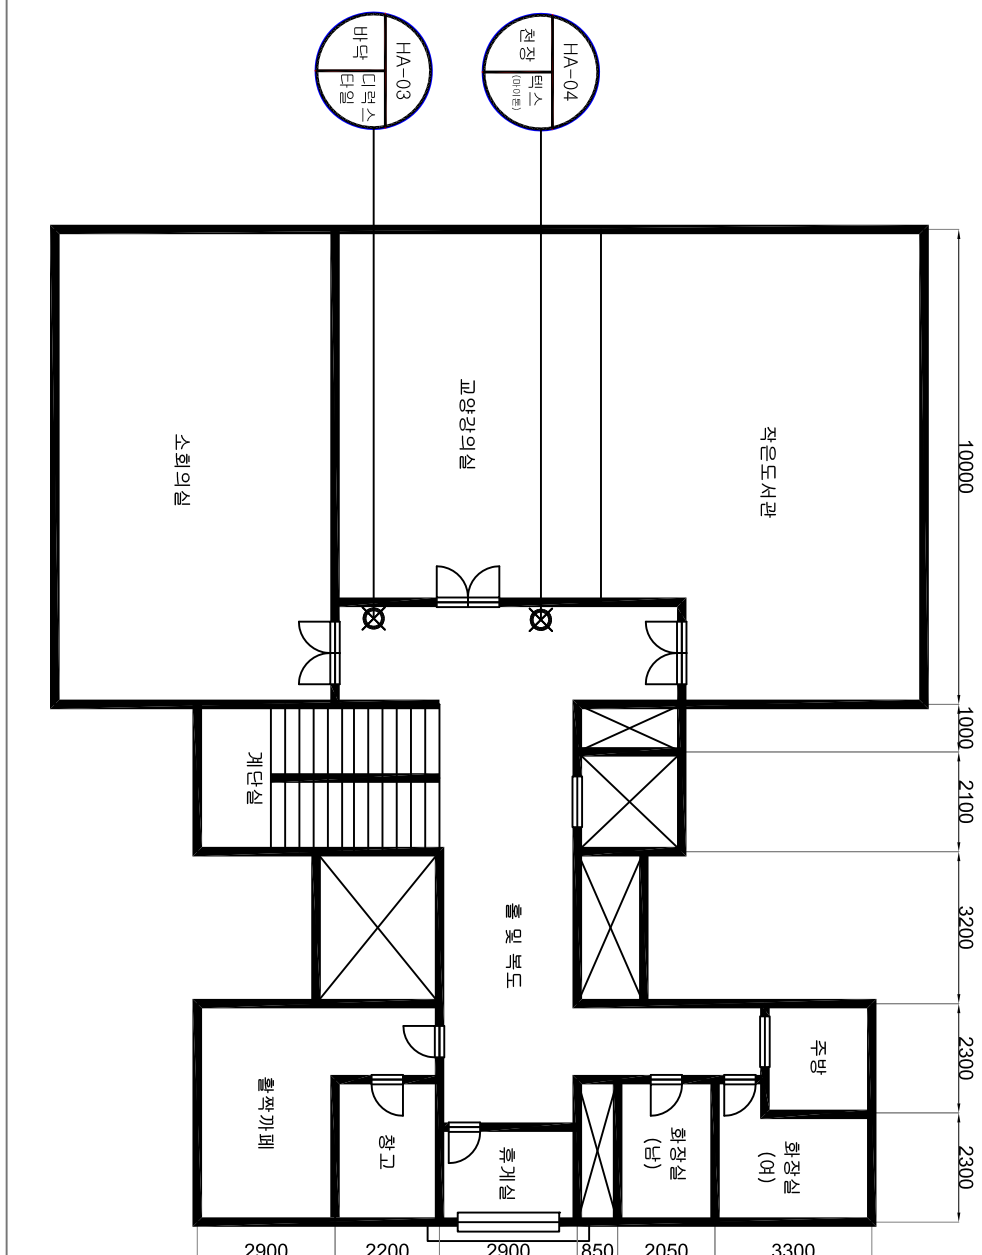
건축물명	좌2동사무소
조사위치	2층
도면번호	DAON2013-0318-3
조사일자	2012.03.18
조사자	손준기 / 이영민
조사기관	노동부지정 석면조사기관 다온환경연구소(주) DAON ENVIRONMENT RESEARCH INSTITUTE

시료번호	시료채취 위치	건축자재	동일물질 구역 위치	면적(㎡)	석면종류	석면 함유량(%)	위해성 평가점수	위해성 등급	관 리 방 안
									* 해당사항없음 (석면지재 없음)
